当社原子力発電所における燃料集合体ウォータ・ロッドの
曲がりに係る原因調査結果について（中間報告）

平成 25 年 5 月

東京電力株式会社

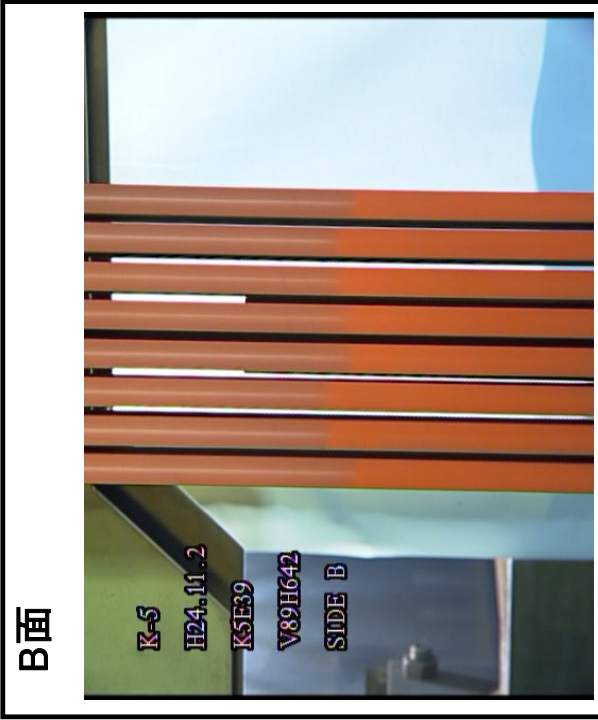
ウォータ・ロードに曲がりを確認した燃料集合体の側方からの外観
 (K5E39)
 1/2

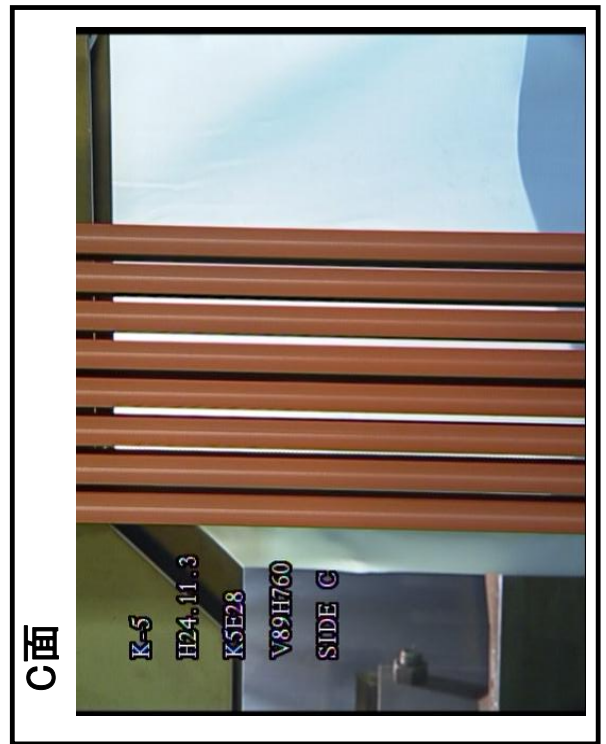
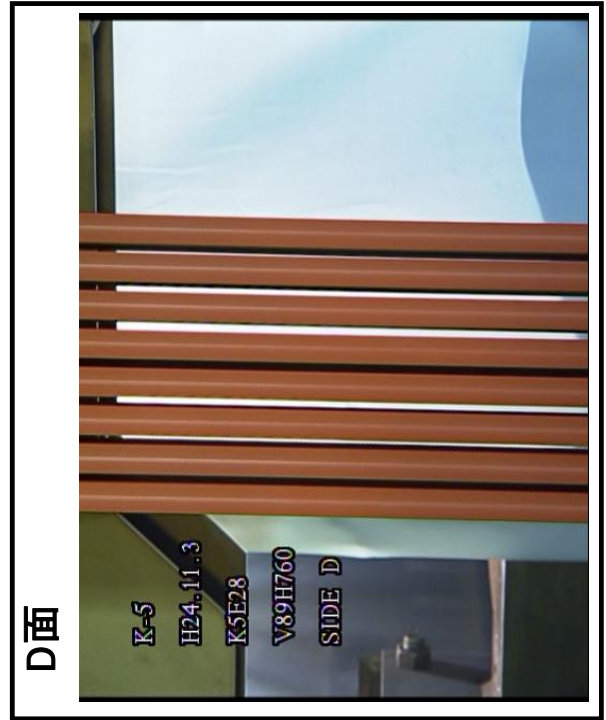
ウォータ・ロードに曲がりを確認した燃料集合体の側方からの外観
 (K5E28)
 1/2

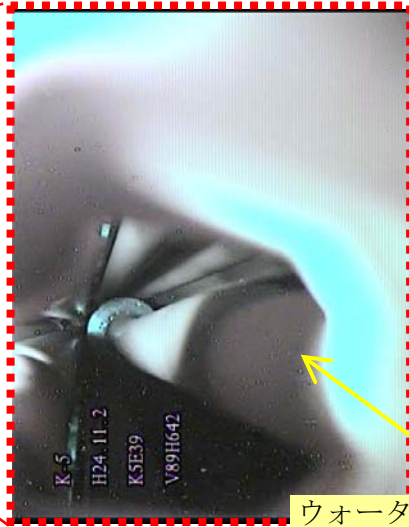
K5E39

ウォータ・ロッドに曲がりを確認した燃料集合体の上方からの外観

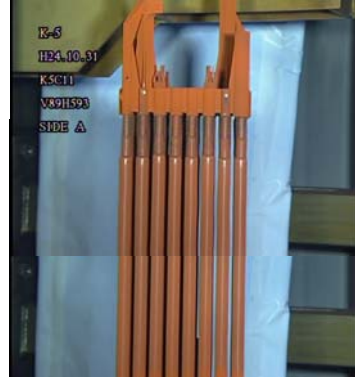
A面

A面からの燃料棒外観確認

観察結果: 異常なし

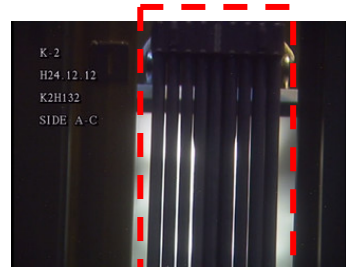
観察結果: 異常なし

A面からの燃料棒外観確認

C面からの透過光による燃料棒-ウオータ・ロッド間隔のA面からの確認

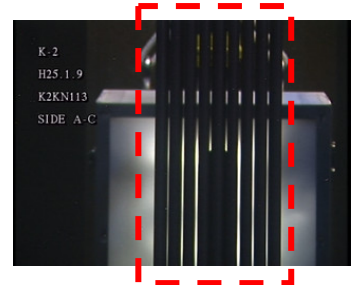
K2KN113

A面からの燃料棒外観確認

観察結果: 異常なし

C面からの透過光による
燃料棒-ウオータ・ロッド間隔の
A面からの確認

異常が確認されなかった燃料集合体の外観

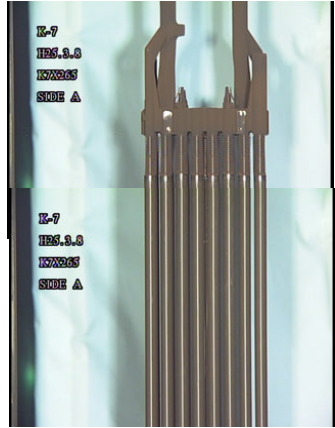
観察結果: 異常なし

A面からの燃料棒外観確認

C面からの透過光による
燃料棒-ウオータ・ロッド間隔の
A面からの確認

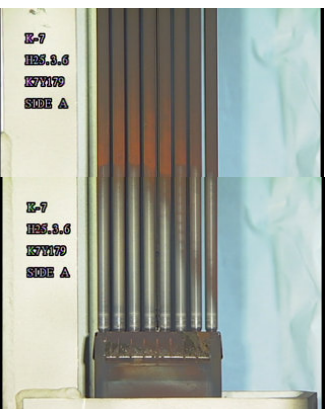
観察結果: 異常なし

A面からの燃料棒外観確認

C面からの透過光による
燃料棒-ウオータ・ロッド間隔の
A面からの確認

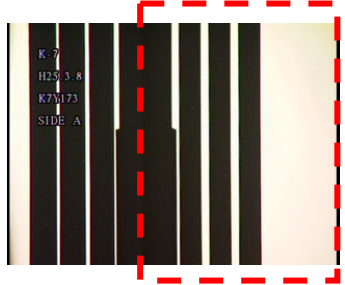
観察結果: 異常なし

A面からの燃料棒外観確認

C面からの透過光による
燃料棒-ウオータ・ロッド間隔の
A面からの確認

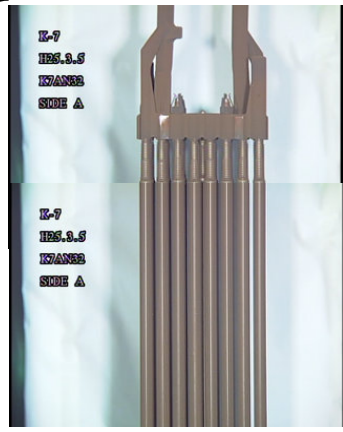
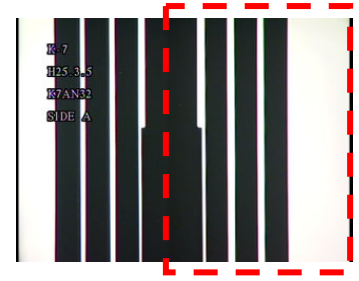
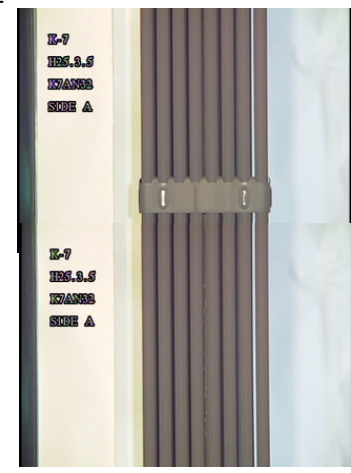
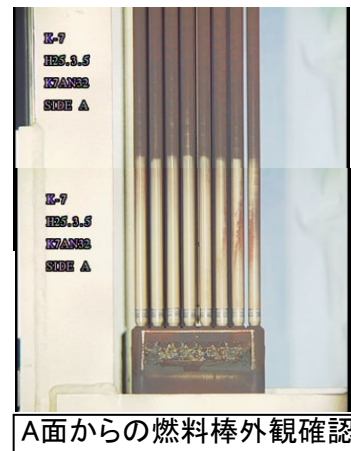
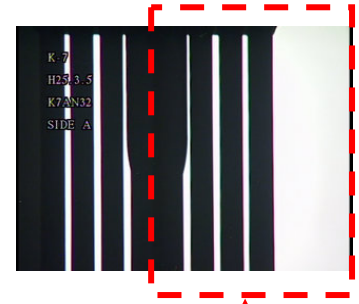
観察結果: 異常なし

A面からの燃料棒外観確認

C面からの透過光による
燃料棒-ウオータ・ロッド間隔の
A面からの確認

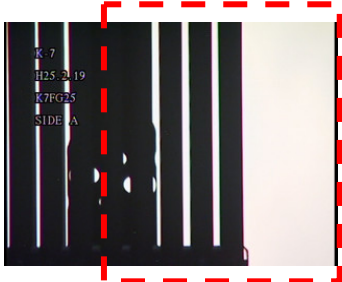
A面からの燃料棒外観確認

C面からの透過光による
燃料棒-ウオータ・ロッド間隔の
A面からの確認

異常が確認されなかった燃料集合体の外観

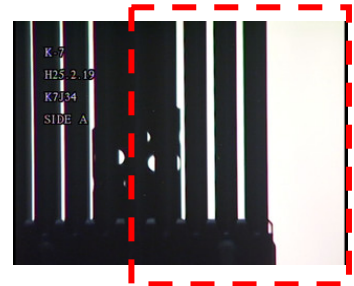
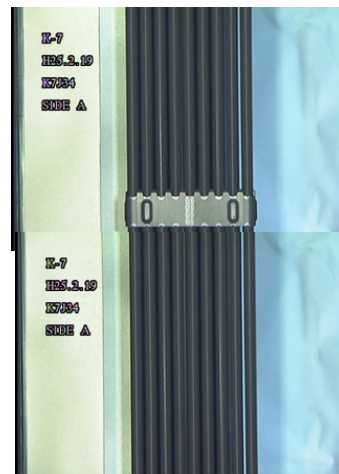
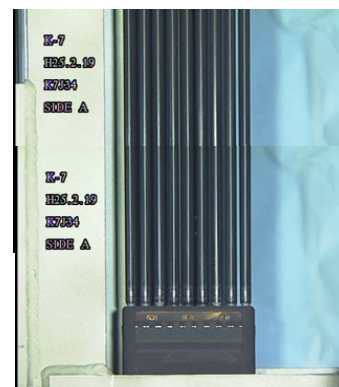
K7J34

観察結果: 異常なし

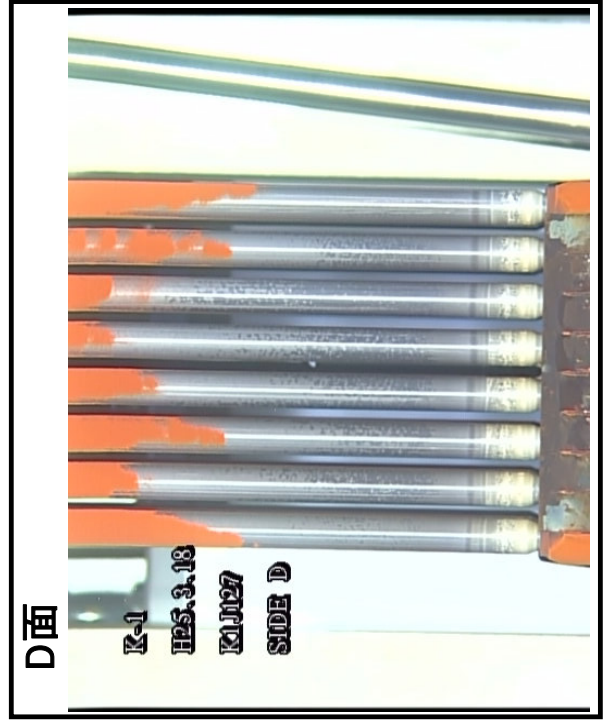
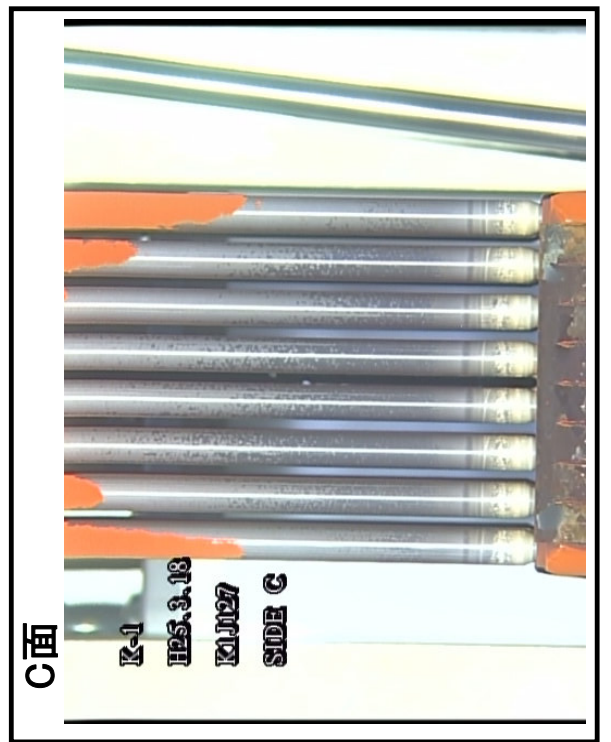
ウォータ・ロッドに曲がりを確認した燃料集合体の側方からの外観
(K1J127)
3/3

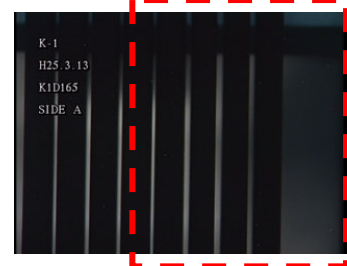
異常が確認されなかった燃料集合体の外観

観察結果: 異常なし

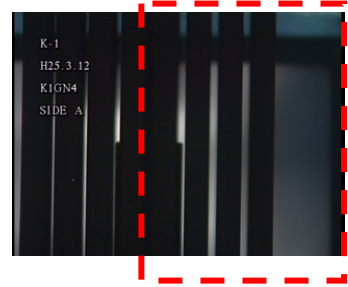
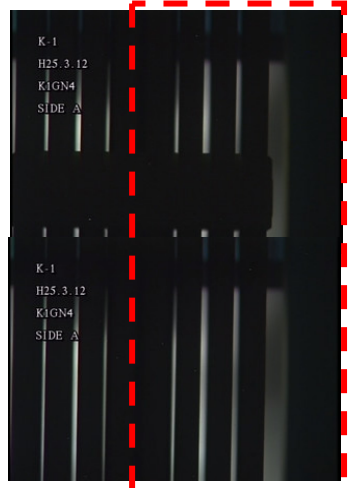
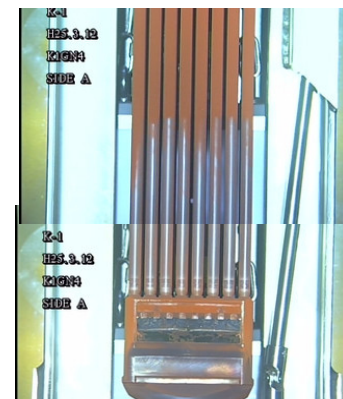
観察結果: 異常なし

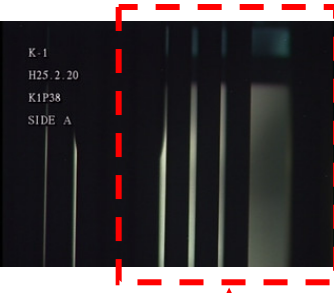
A面からの燃料棒外観確認

C面からの透過光による
燃料棒-ウオータ・ロッド間隔の
A面からの確認

異常が確認されなかった燃料集合体の外観

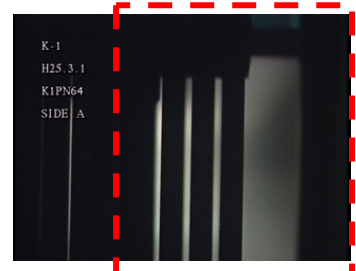
A面からの燃料棒外観確認

C面からの透過光による
燃料棒-ウオータ・ロッド間隔の
A面からの確認

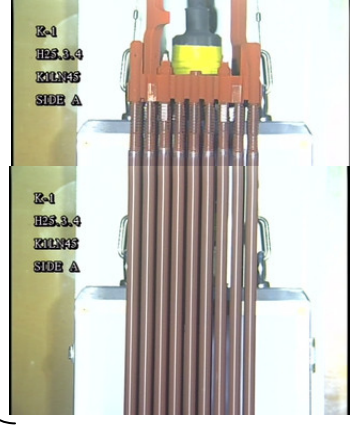
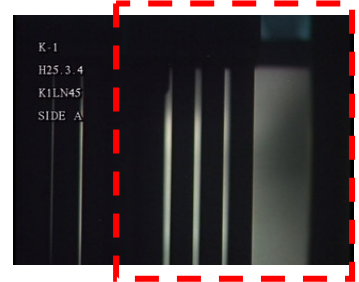
K1LN45

観察結果: 異常なし

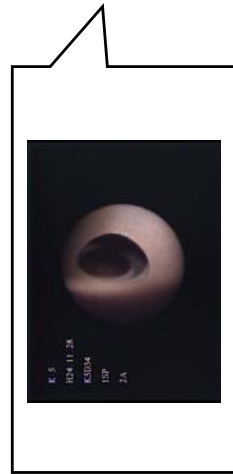
ファイバースコープ点検結果(K5D34)

■ 調査年月日
 H24. 11. 28
 ■ 調査対象燃料
 K5D34
 ■ 挿入位置
 2A
 (第1スパン)

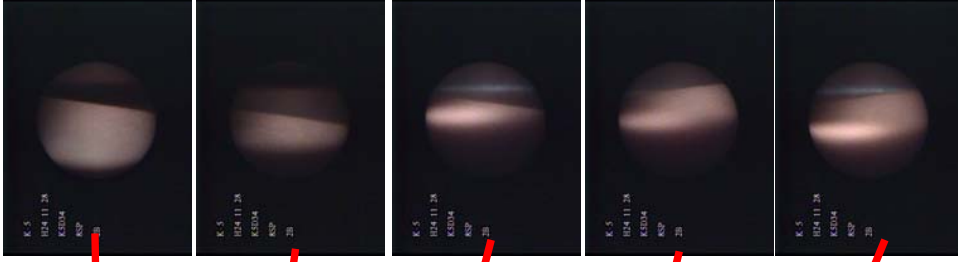
ファイバースコープ点検結果(K5D34)

■ 調査年月日
 H24. 11. 28
 ■ 調査対象燃料
 K5D34
 ■ 挿入位置
 2B
 (第8スパン)

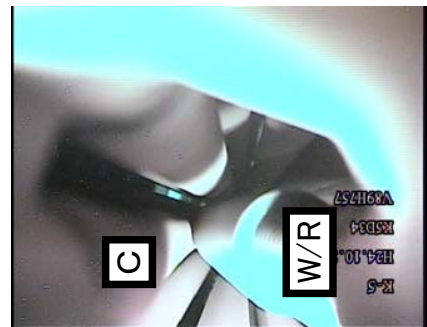
ファイバースコープ点検結果 (K5D34)

■ 調査年月日
 H24.11.28
 ■ 調査対象燃料
 K5D34
 ■ 挿入位置
 BC-23
 (第8スパン)

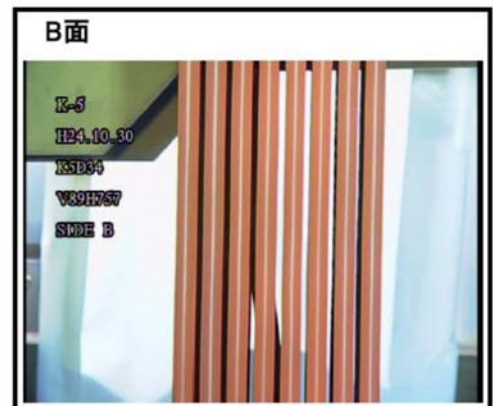
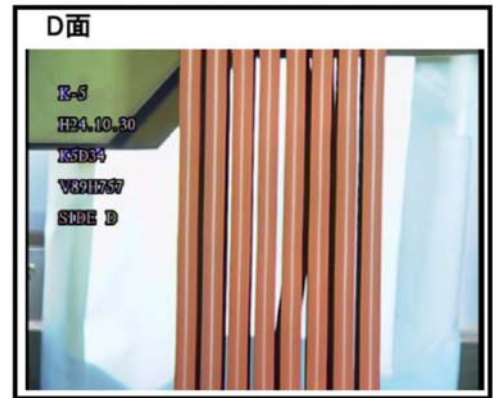
図 5-9-(1) モックアップ試験と実機の状況比較（上部）

その結果、以下のとおり、試験体に組み込まれた供試体は、上部 WR は曲がりの程度が実機よりも大きくなっていたが、それ以外の部材については、実機の状況を超える影響は確認されなかった（図 5-9 参照）。

水中試験後の観察結果

最大荷重付加（気中）後の観察結果

実機の観察結果 K5D34
