当社原子力発電所における燃料集合体ウォータ・ロッドの
曲がりに係る調査結果について（最終報告）

平成 25 年 7 月

東京電力株式会社

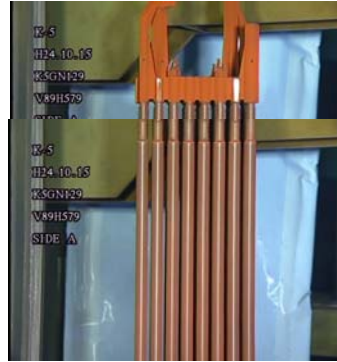
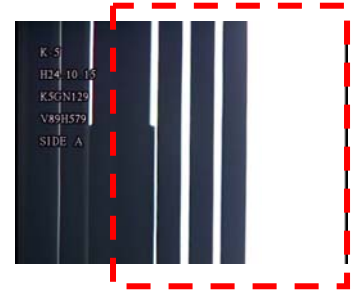
観察結果: 異常なし

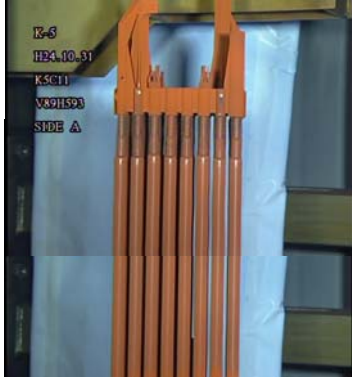
K5C11

観察結果: 異常なし

異常が確認されなかった燃料集合体の外観

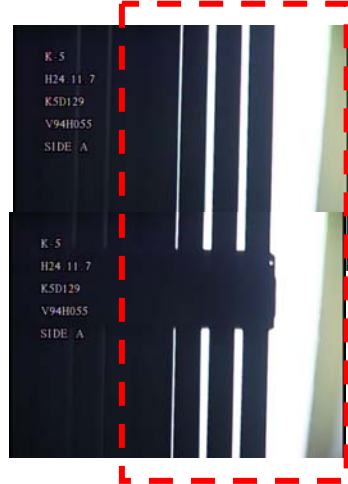
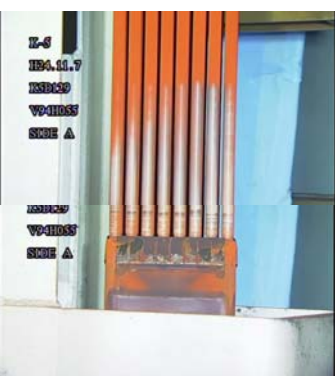
K5D129

観察結果: 異常なし

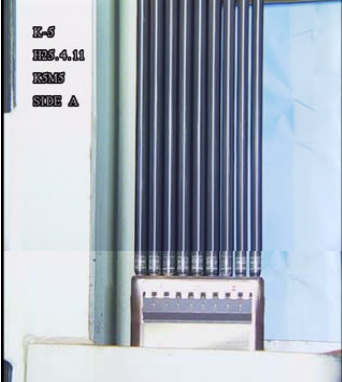
異常が確認されなかった燃料集合体の外観

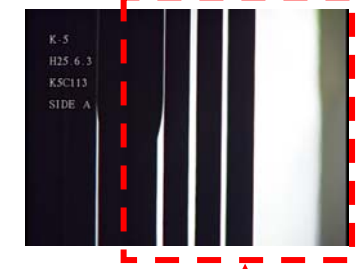
観察結果: 異常なし

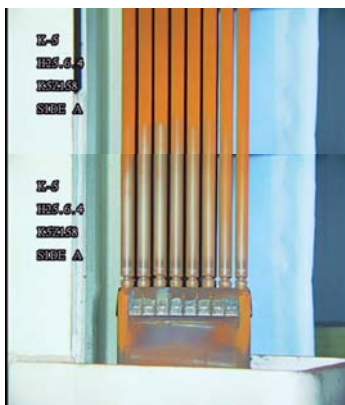
観察結果: 異常なし

A面からの燃料棒外観確認

C面からの透過光による
燃料棒-ウォーター・ロッド間隔の
A面からの確認

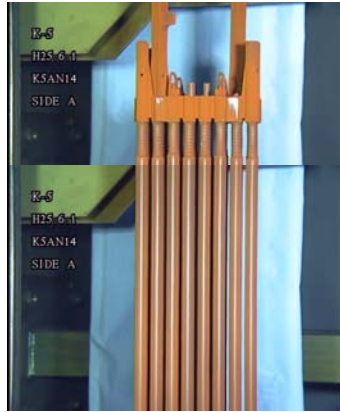
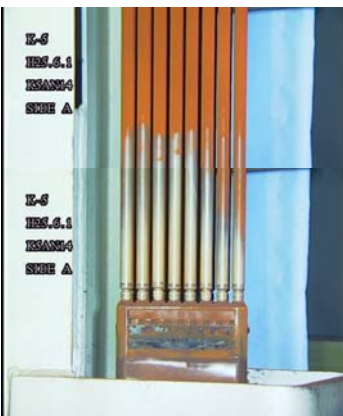
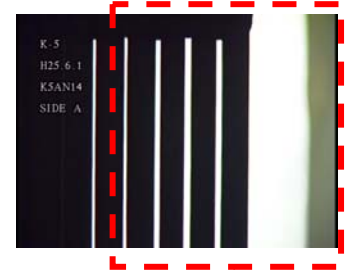
K5AN14

観察結果: 異常なし

A面からの燃料棒外観確認

C面からの透過光による
燃料棒-ウォーター・ロッド間隔の
A面からの確認

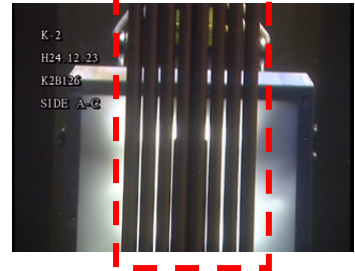
K2B126

観察結果: 異常なし

異常が確認されなかった燃料集合体の外観

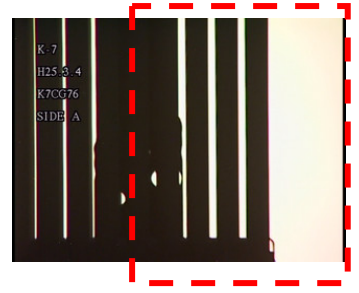
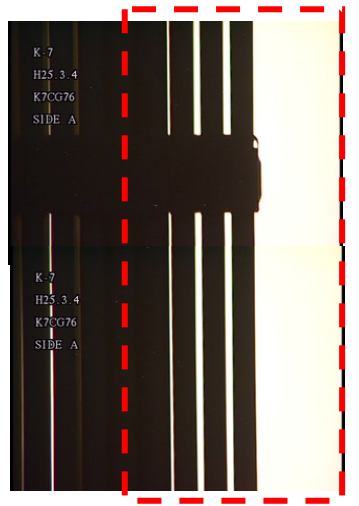
観察結果: 異常なし

A面からの燃料棒外観確認

C面からの透過光による
燃料棒-ウオータ・ロッド間隔の
A面からの確認

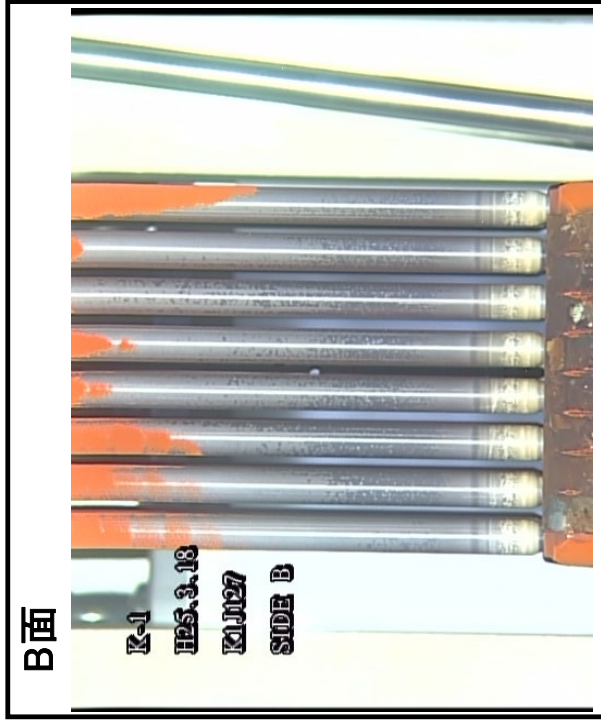
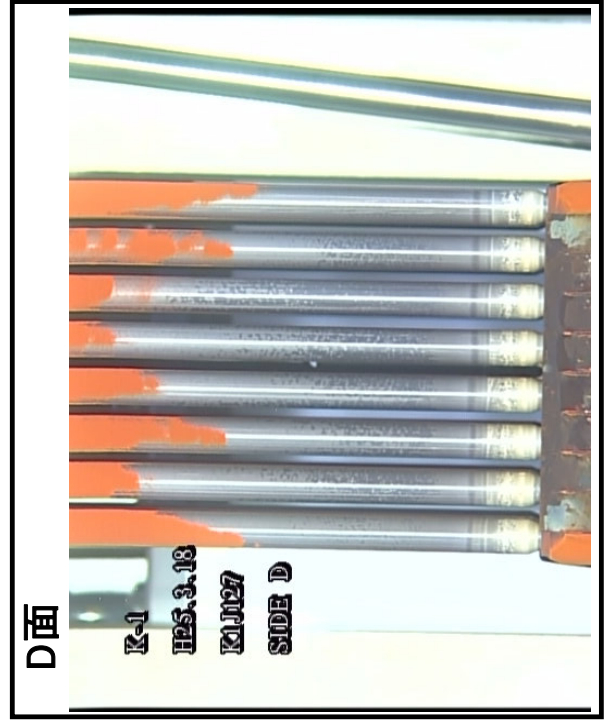
ウォータ・ロッドに曲がりを確認した燃料集合体の側方からの外観
(K1J127)
3/3

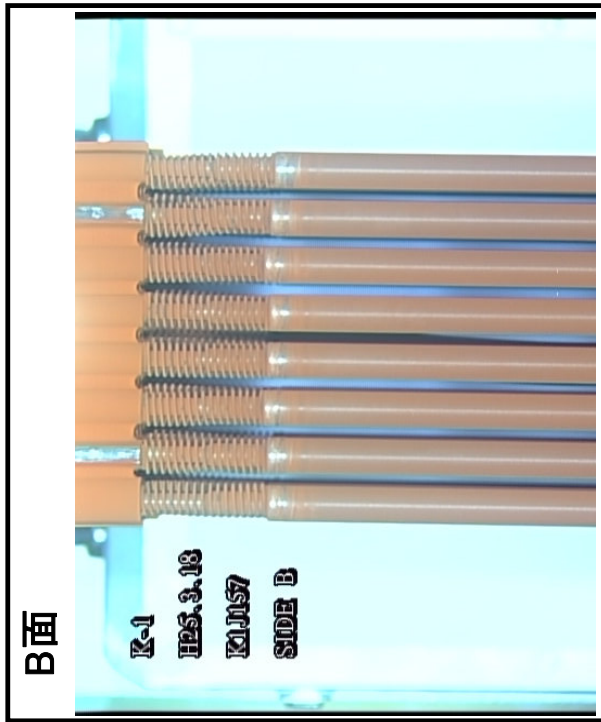
ウォーター・ロードに曲がりを確認した燃料集合体の側方からの外観
(K1J157)
1/4

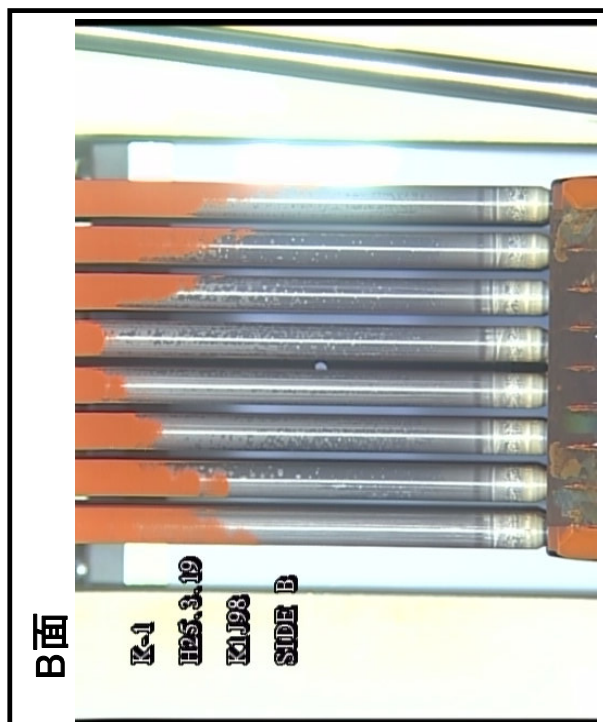
ウォータ・ロッドに曲がりや確認した燃料集合体の側方からの外観
 (K1J98)
 5/5

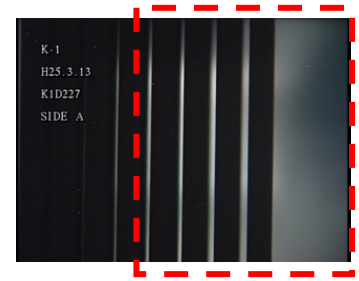
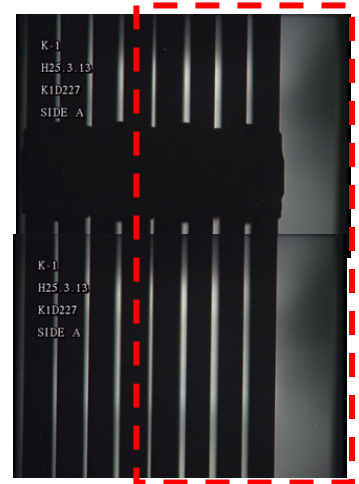
観察結果: 異常なし

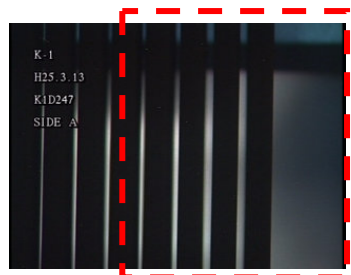
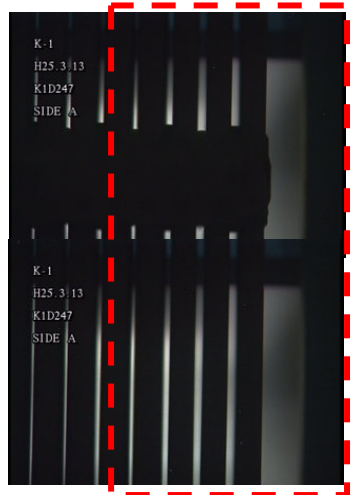
観察結果: 異常なし

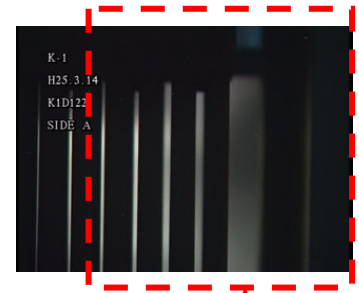
観察結果: 異常なし

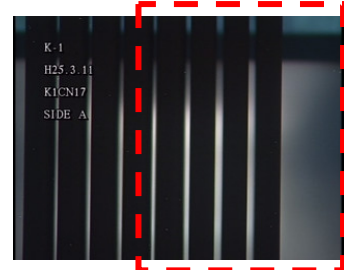
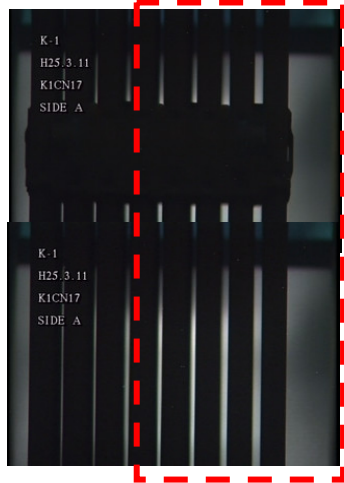
第8スパン

観察結果: 異常なし

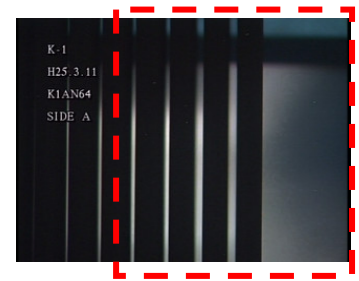
C面からの透過光による
燃料棒-ウオータ・ロッド間隔の
A面からの確認

異常が確認されなかった燃料集合体の外観

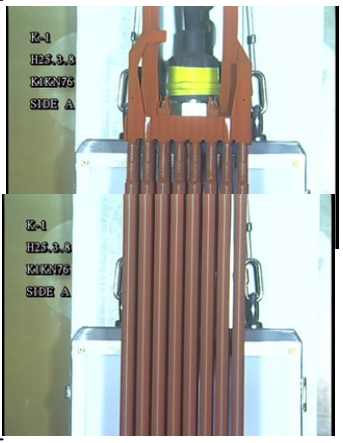
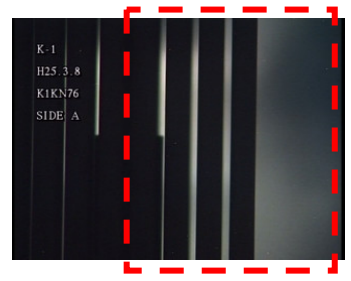
K1KN76

観察結果: 異常なし

A面からの燃料棒外観確認

C面からの透過光による燃料棒-ウォータ・ロッド間隔のA面からの確認

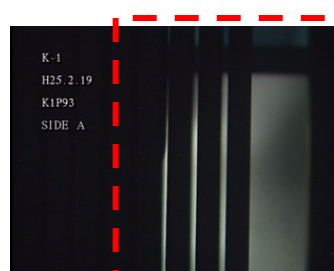
K-1
H25.2.19
K1P93
SIDE A

A面からの燃料棒外観確認

C面からの透過光による
燃料棒-ウオータ・ロッド間隔の
A面からの確認

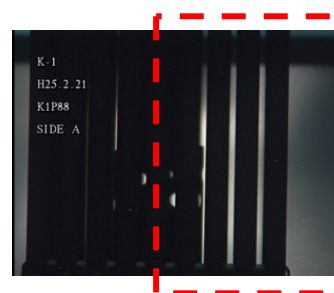
E-1
H25.2.21
K1P88
SIDE A

A面からの燃料棒外観確認

C面からの透過光による
燃料棒-ウオータ・ロッド間隔の
A面からの確認

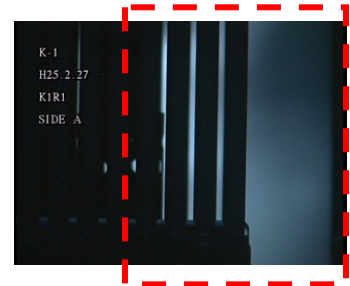
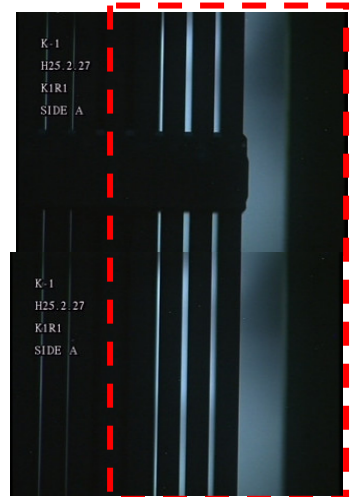
K1R1

観察結果: 異常なし

A面からの燃料棒外観確認

C面からの透過光による
燃料棒-ウオータ・ロッド間隔の
A面からの確認

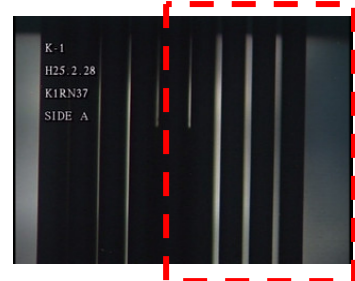
K1RN37

観察結果: 異常なし

A面からの燃料棒外観確認

C面からの透過光による
燃料棒-ウオータ・ロッド間隔の
A面からの確認

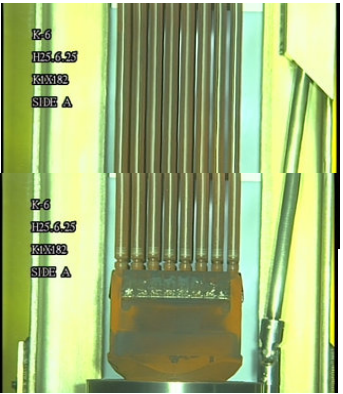
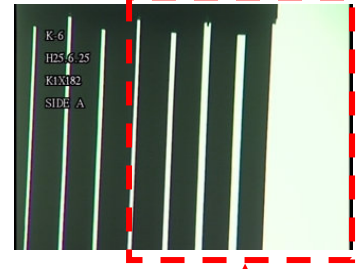
K1X182

観察結果: 異常なし

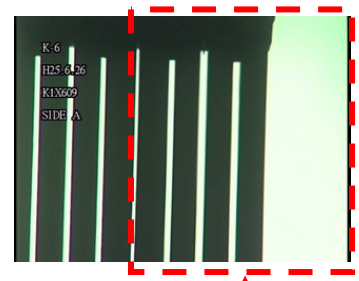
K1X609

観察結果: 異常なし

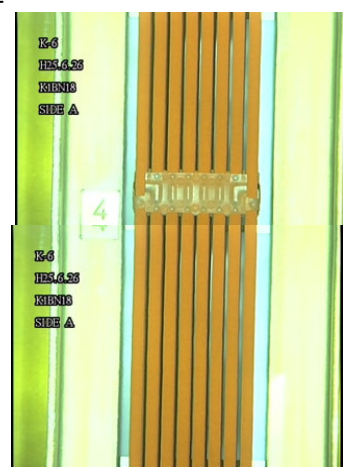
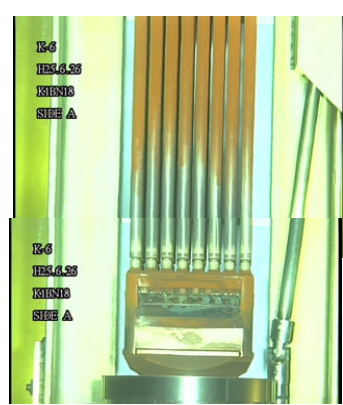
観察結果: 異常なし

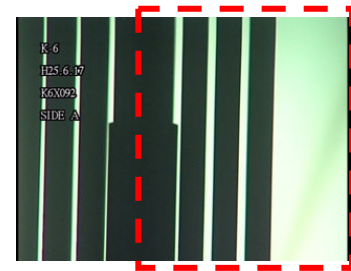
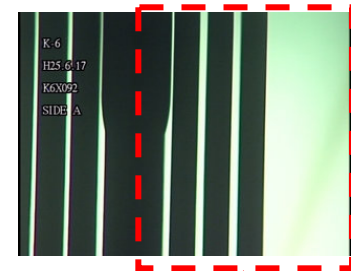
観察結果: 異常なし

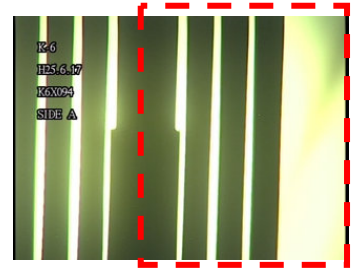
観察結果: 異常なし

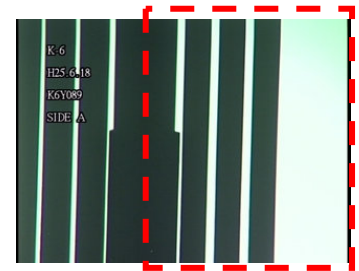
観察結果: 異常なし

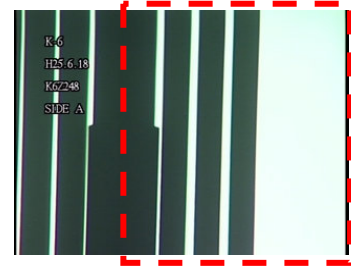
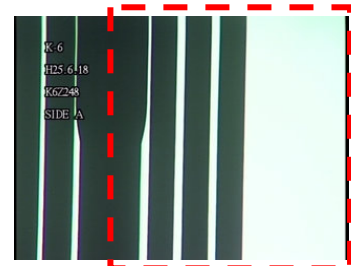
K6Z248

観察結果: 異常なし

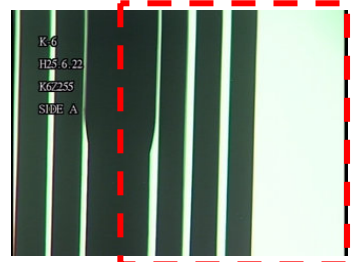
観察結果: 異常なし

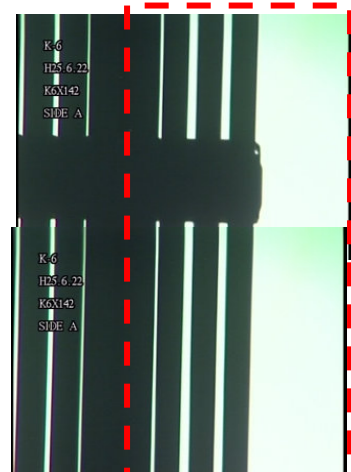
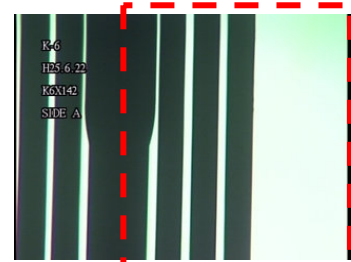
K6X142

観察結果: 異常なし

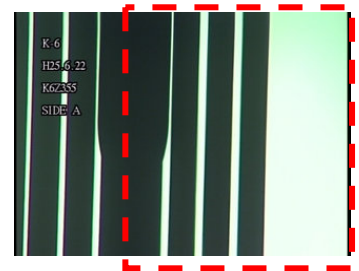
観察結果: 異常なし

A面からの燃料棒外観確認

C面からの透過光による
燃料棒-ウオータ・ロッド間隔の
A面からの確認

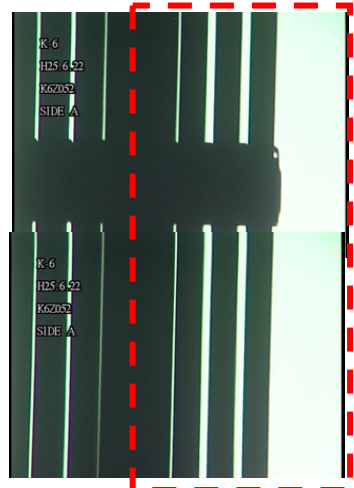
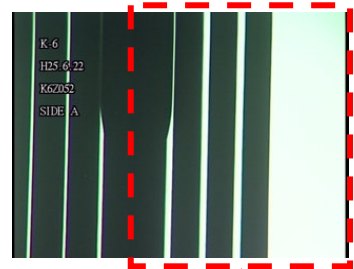
観察結果: 異常なし

A面からの燃料棒外観確認

C面からの透過光による
燃料棒-ウオータ・ロッド間隔の
A面からの確認

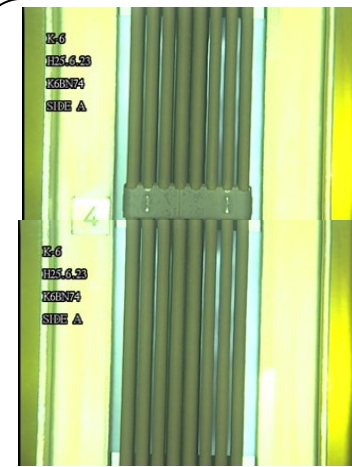
観察結果: 異常なし

A面からの燃料棒外観確認

C面からの透過光による
燃料棒-ウオータ・ロッド間隔の
A面からの確認

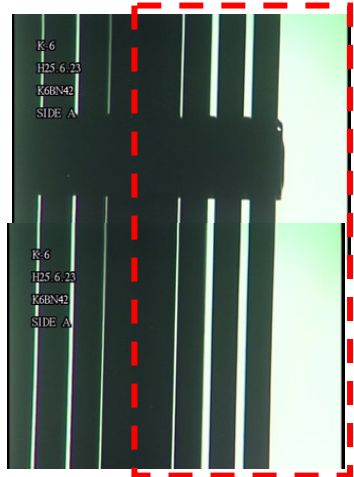
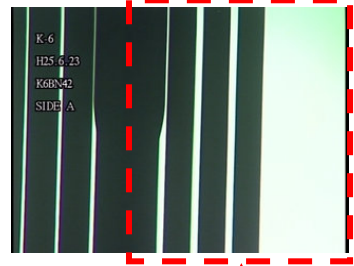
観察結果: 異常なし

A面からの燃料棒外観確認

C面からの透過光による
燃料棒-ウオータ・ロッド間隔の
A面からの確認

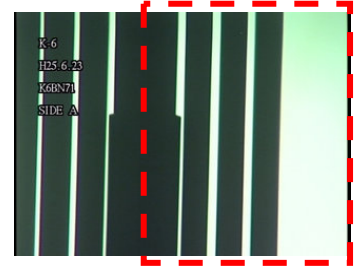
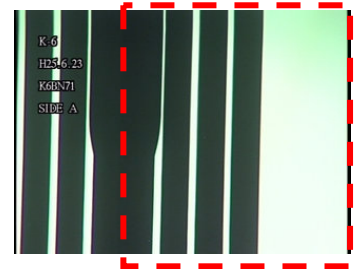
観察結果: 異常なし

A面からの燃料棒外観確認

C面からの透過光による
燃料棒-ウオーター・ロッド間隔の
A面からの確認

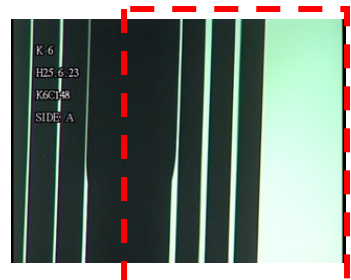
観察結果: 異常なし

A面からの燃料棒外観確認

C面からの透過光による
燃料棒-ウォータ・ロッド間隔の
A面からの確認

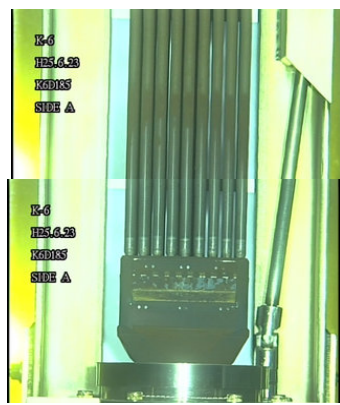
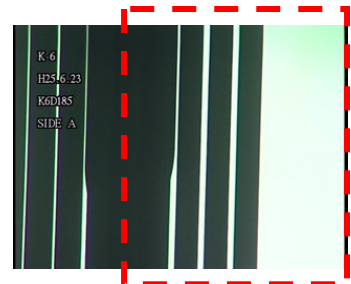
観察結果: 異常なし

A面からの燃料棒外観確認

C面からの透過光による
燃料棒-ウォーターロッド間隔の
A面からの確認

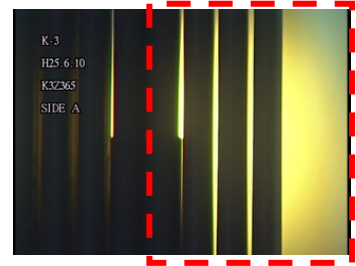
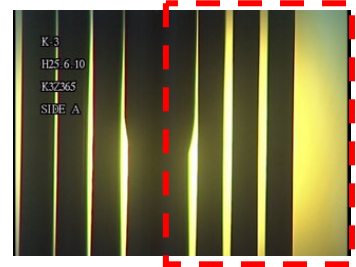
観察結果: 異常なし

A面からの燃料棒外観確認

C面からの透過光による
燃料棒-ウオータ・ロッド間隔の
A面からの確認

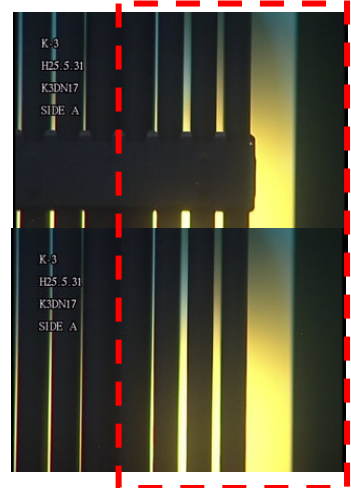
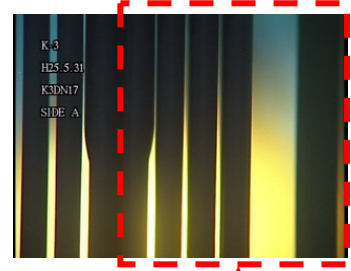
観察結果: 異常なし

A面からの燃料棒外観確認

C面からの透過光による
燃料棒-ウオータ・ロッド間隔の
A面からの確認

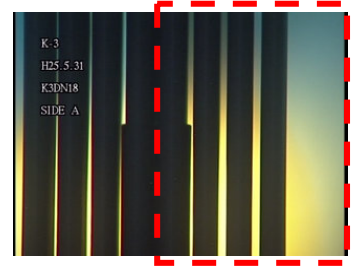
観察結果: 異常なし

A面からの燃料棒外観確認

C面からの透過光による
燃料棒-ウオータ・ロッド間隔の
A面からの確認

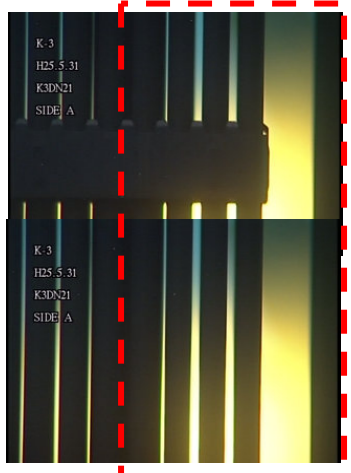
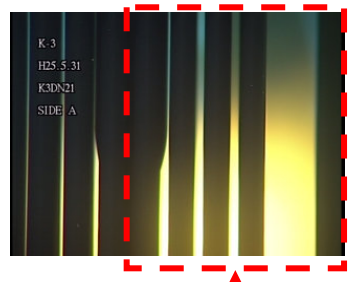
観察結果: 異常なし

A面からの燃料棒外観確認

C面からの透過光による
燃料棒-ウオータ・ロッド間隔の
A面からの確認

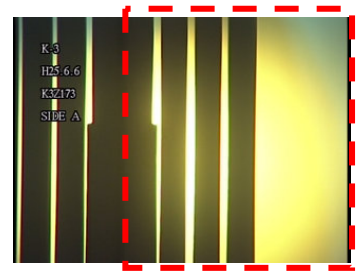
観察結果: 異常なし

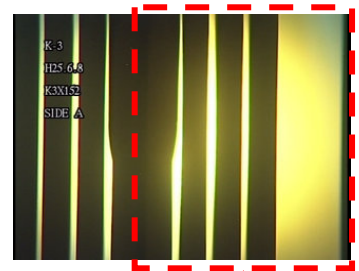
K3X152

観察結果: 異常なし

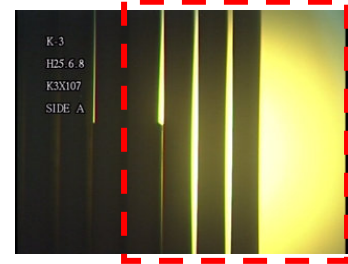
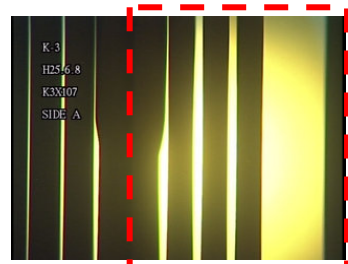
観察結果: 異常なし

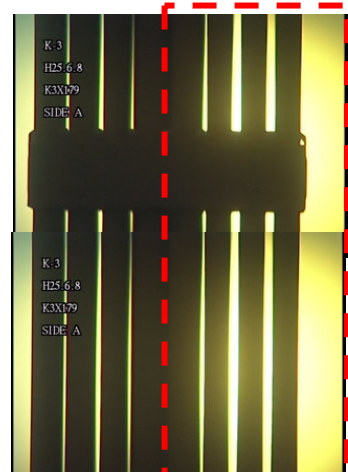
観察結果: 異常なし

A面からの燃料棒外観確認

C面からの透過光による
燃料棒-ウォーター・ロッド間隔の
A面からの確認

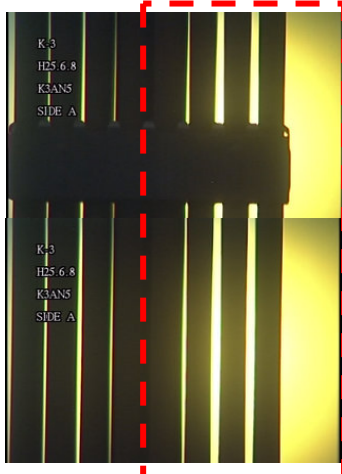
K-3
H25.6.8
K3AN5
SIDE A

A面からの燃料棒外観確認

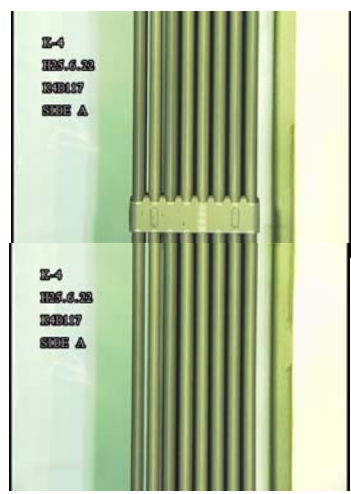
観察結果: 異常なし

A面からの燃料棒外観確認

C面からの透過光による
燃料棒-ウォーター・ロッド間隔の
A面からの確認

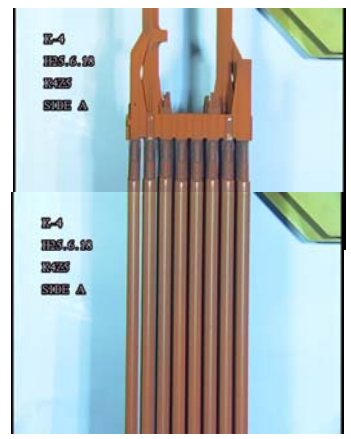
観察結果: 異常なし

A面からの燃料棒外観確認

C面からの透過光による
燃料棒-ウォータ・ロッド間隔の
A面からの確認

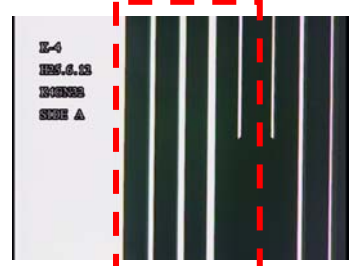
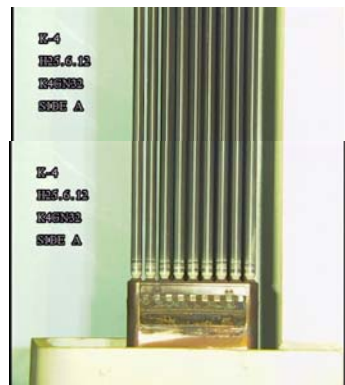
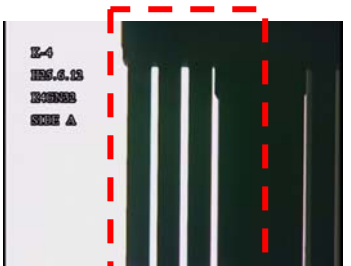
観察結果: 異常なし

A面からの燃料棒外観確認

C面からの透過光による
燃料棒-ウォータ・ロッド間隔の
A面からの確認

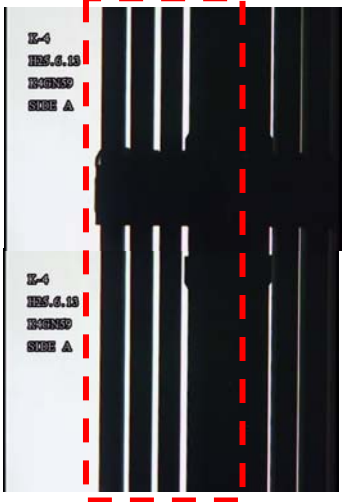
観察結果: 異常なし

A面からの燃料棒外観確認

C面からの透過光による
燃料棒-ウォータ・ロッド間隔の
A面からの確認

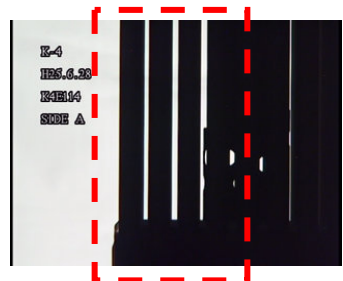
K4E114

観察結果: 異常なし

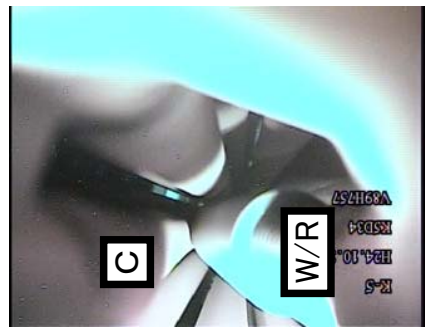
ファイバースコープ点検結果(K5D34)

■ 調査年月日
 H24. 11. 28
 ■ 調査対象燃料
 K5D34
 ■ 挿入位置
 2AD
 (第8スパン)

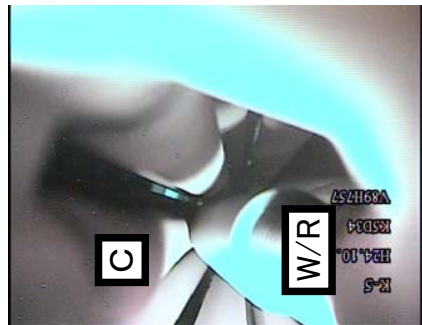
ファイバースコープ点検結果(K5D34 ウォータ・ロッド下部端栓)

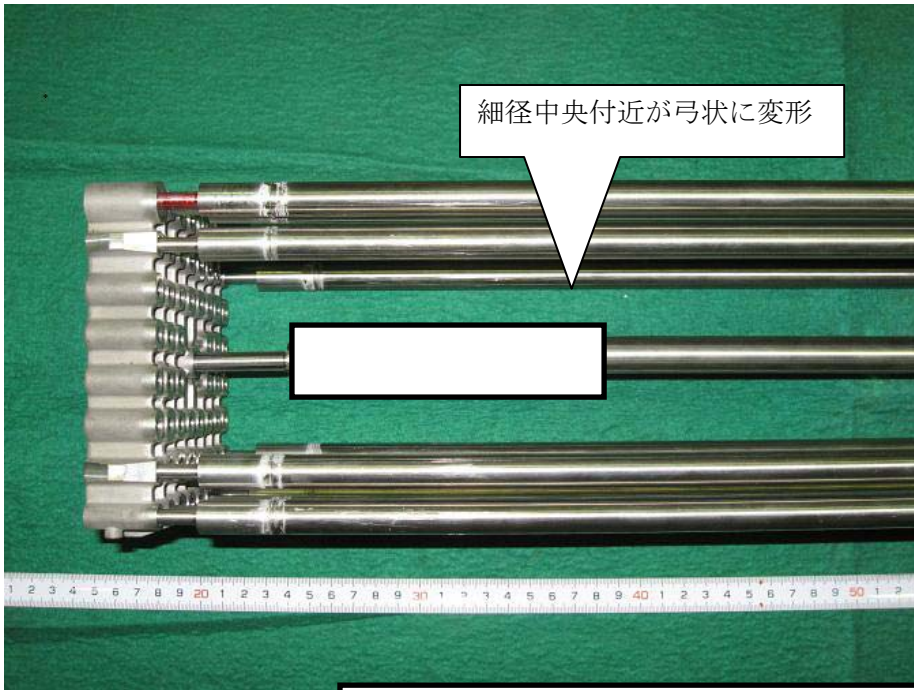
一撃落錘試験

細径中央付近が弓状に変形

図3-5 試験後の供試体観察結果（上部WR：一撃落錘試験）

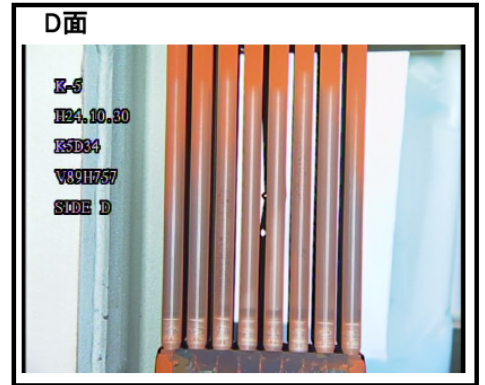
図 5-9-(2) モックアップ試験と実機の状況比較（下部）

その結果、以下のとおり、試験体に組み込まれた供試体は、上部 WR は曲がりの程度が実機よりも大きくなっていましたが、それ以外の部材については、実機の状況を超える影響は確認されなかった（図 5-9 参照）。なお、下部 WR の曲がり、通水孔の閉塞が実機よりも小さかった理由は、4.3 で示した影響によるものと考えられる。

水中試験（東芝作業模擬）後
の観察結果

最大荷重付加(気中)後の観察結果

実機の観察結果 K5D34
