柏崎刈羽原子力発電所 1、5号機
燃料棒同士の接触について

平成25年7月
東京電力株式会社

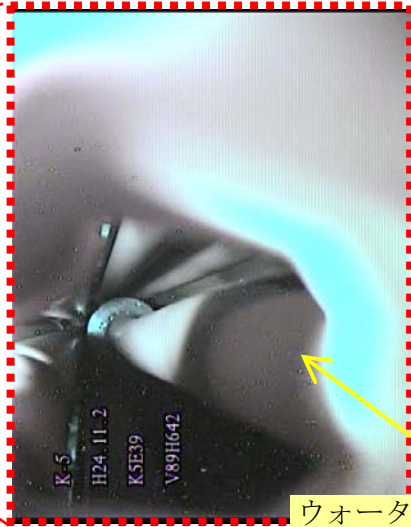
K5E39

ウォータ・ロッドに曲がりを確認した燃料集合体の上方からの外観

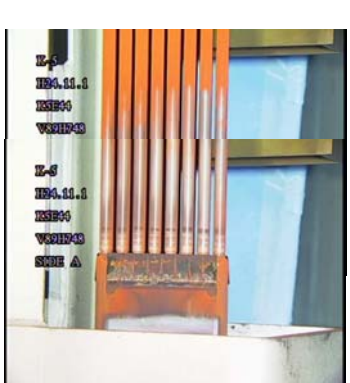
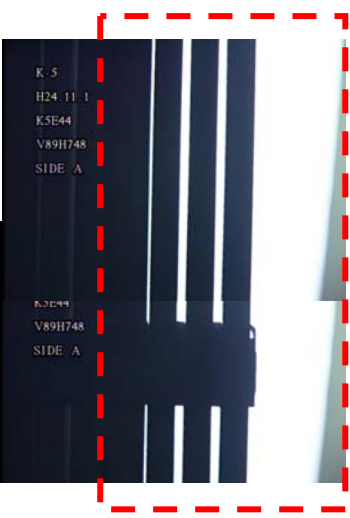
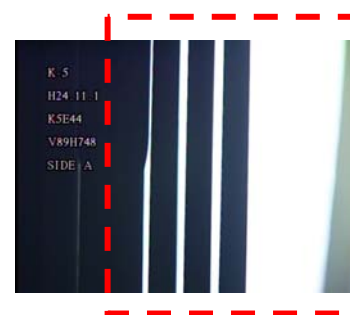
異常が確認されなかった燃料集合体の外観

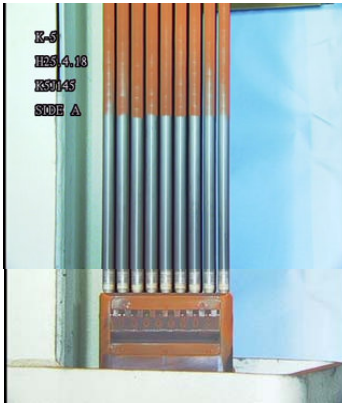
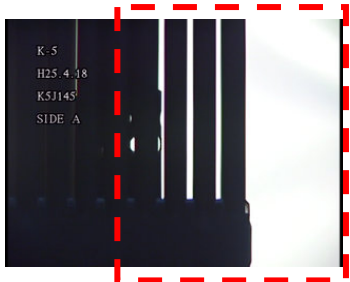
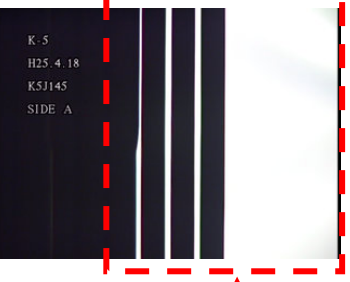
異常が確認されなかった燃料集合体の外観

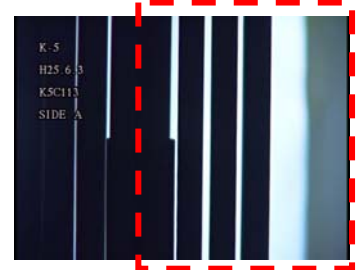
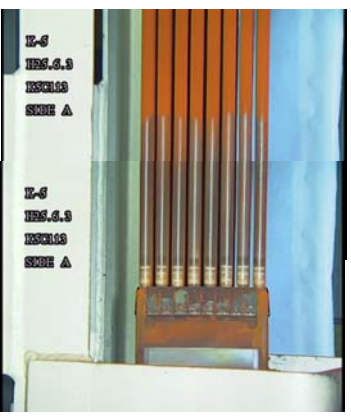
観察結果: 異常なし

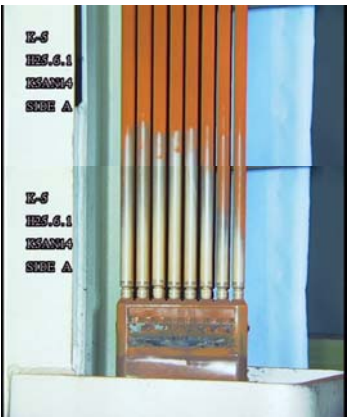
K5AN14

観察結果: 異常なし

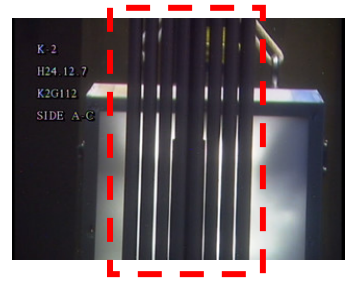
K2G112

A面からの燃料棒外観確認

観察結果: 異常なし

C面からの透過光による燃料棒-ウオータ・ロッド間隔のA面からの確認

異常が確認されなかった燃料集合体の外観

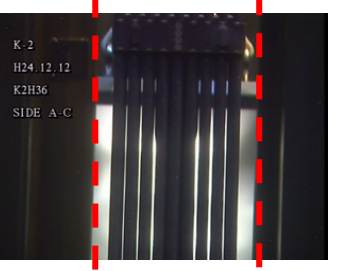
A面からの燃料棒外観確認

C面からの透過光による
燃料棒-ウオータ・ロッド間隔の
A面からの確認

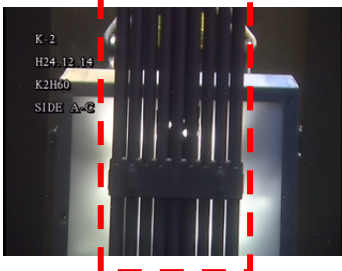
A面からの燃料棒外観確認

C面からの透過光による
燃料棒-ウオータ・ロッド間隔の
A面からの確認

異常が確認されなかった燃料集合体の外観

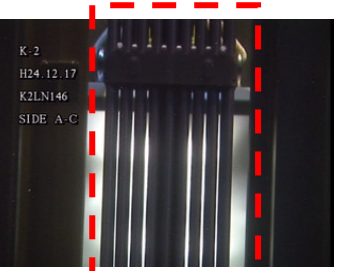
K2LN146

観察結果: 異常なし

A面からの燃料棒外観確認

C面からの透過光による
燃料棒-ウオータ・ロッド間隔の
A面からの確認

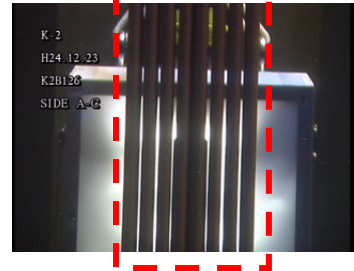
K2B126

C面からの透過光による
燃料棒-ウオータ・ロッド間隔の
A面からの確認

異常が確認されなかった燃料集合体の外観

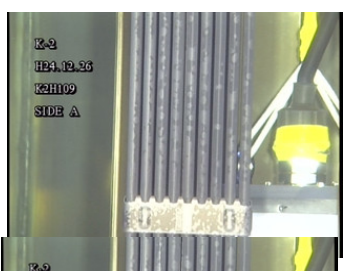
観察結果: 異常なし

A面からの燃料棒外観確認

C面からの透過光による
燃料棒-ウオータ・ロッド間隔の
A面からの確認

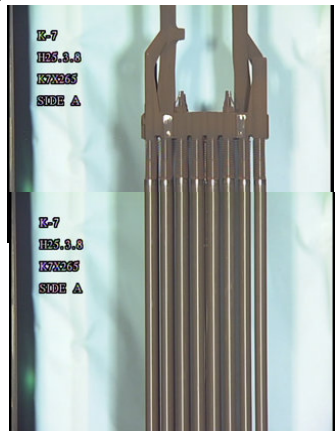
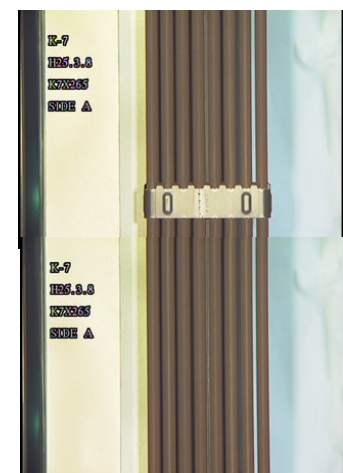
観察結果: 異常なし

A面からの燃料棒外観確認

C面からの透過光による
燃料棒-ウオータ・ロッド間隔の
A面からの確認

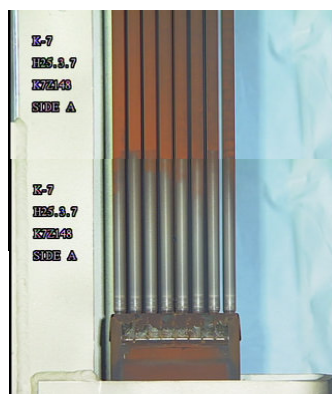
観察結果: 異常なし

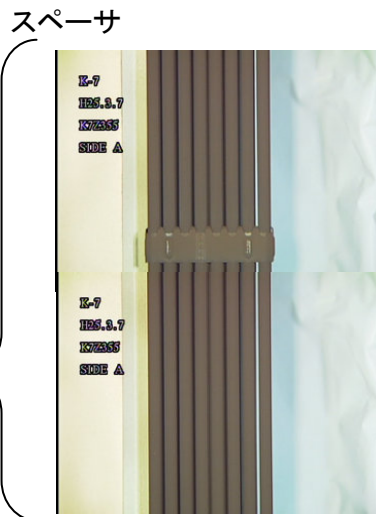
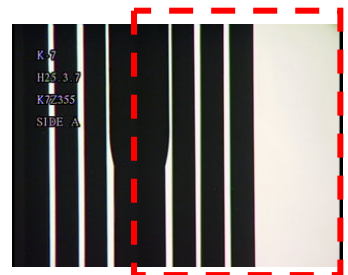
観察結果: 異常なし

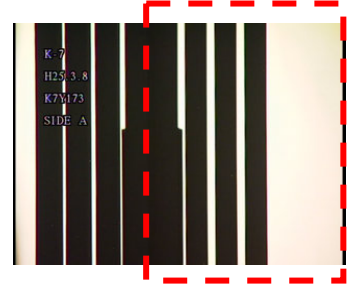
観察結果: 異常なし

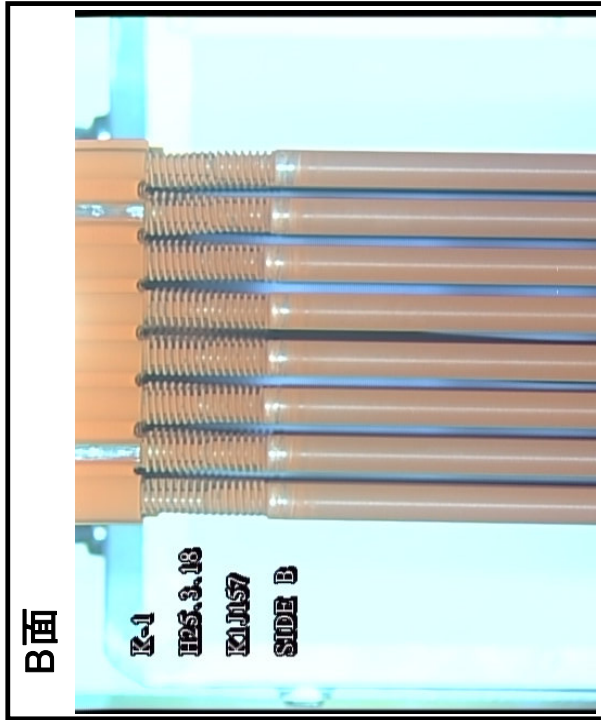
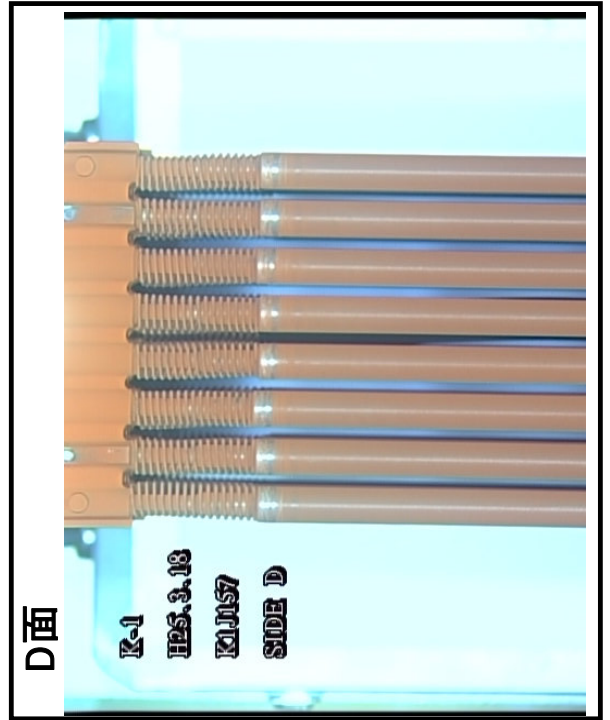
ウォータ・ロードに曲がりを確認した燃料集合体の側方からの外観
 (K1J157)
 2/4

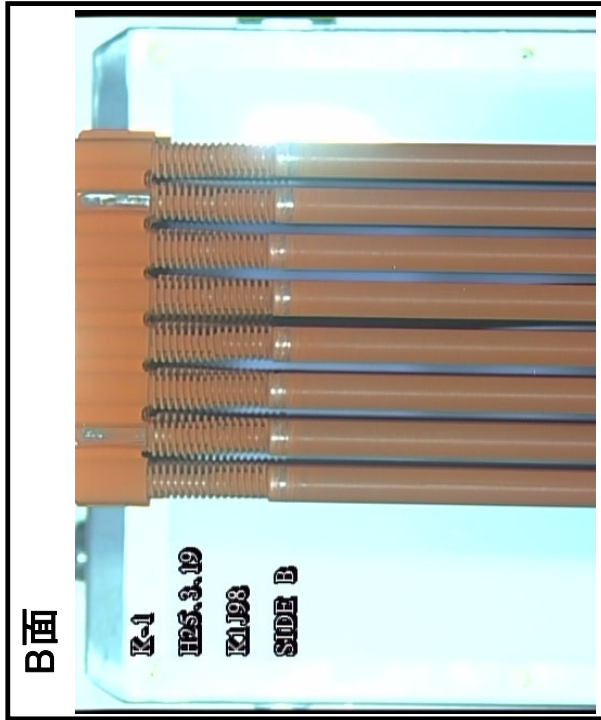
ウォーター・ロードに曲がりを確認した燃料集合体の側方からの外観
 (K1J98)
 2/5

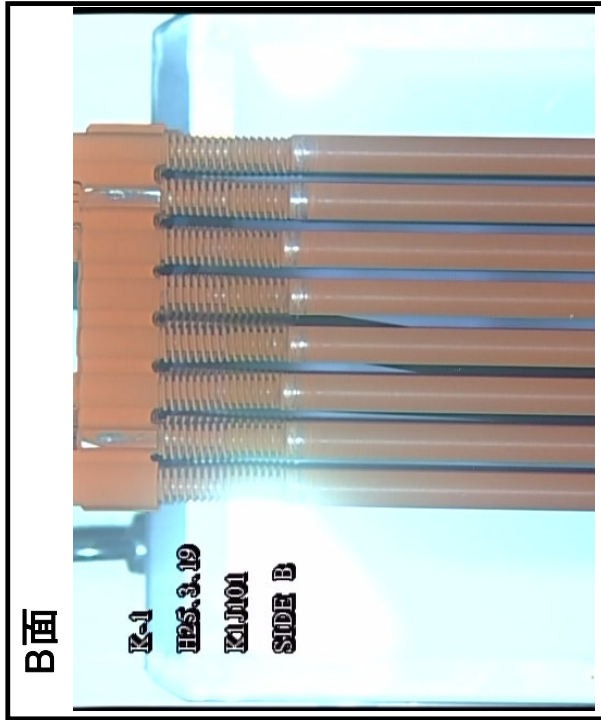
ウォーター・ロードに曲がりや曲がりを確認した燃料集合体の側方からの外観
(K1J101)
1/5

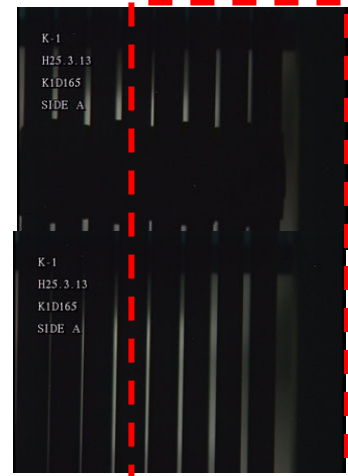
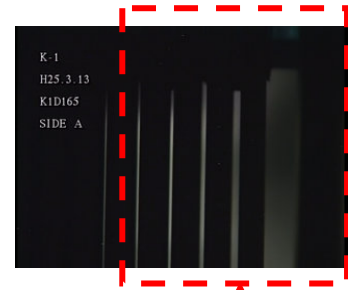
観察結果: 異常なし

異常が確認されなかった燃料集合体の外観

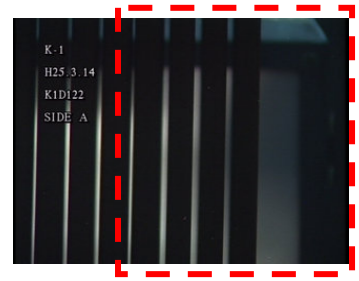
K1D122

観察結果: 異常なし

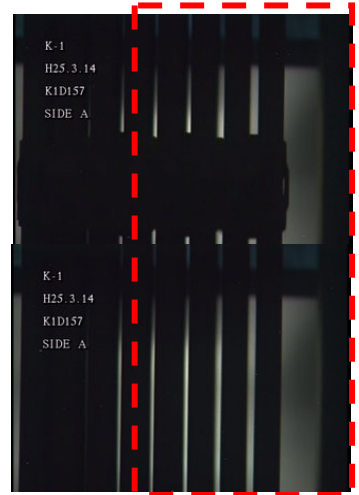
K1D157

観察結果: 異常なし

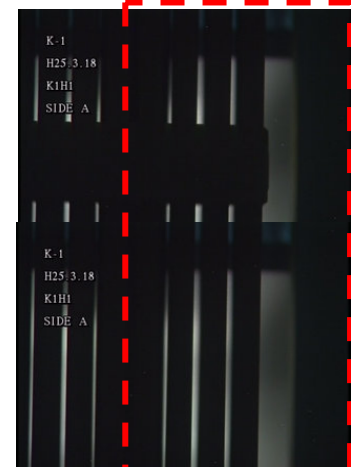
観察結果: 異常なし

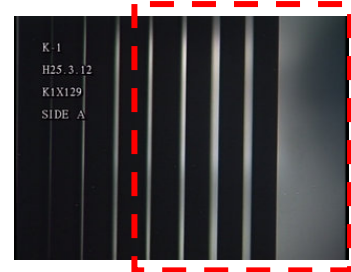
観察結果: 異常なし

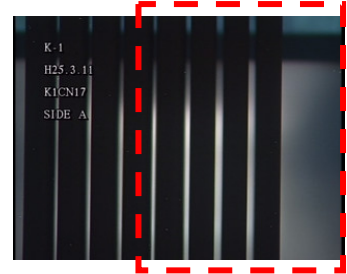
観察結果: 異常なし

A面からの燃料棒外観確認

C面からの透過光による
燃料棒-ウオータ・ロッド間隔の
A面からの確認

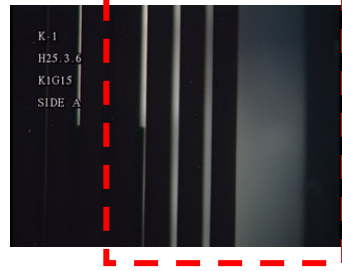
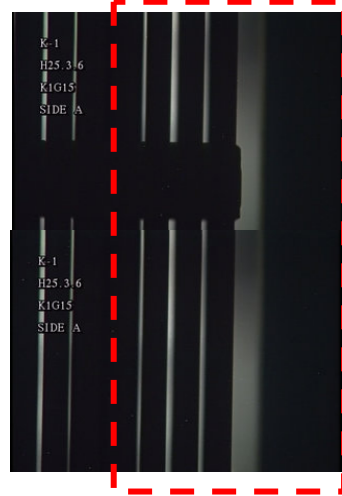
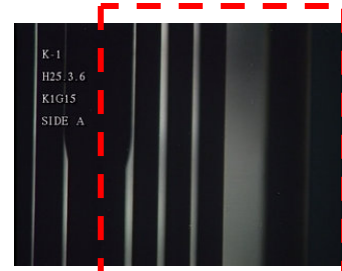
A面からの燃料棒外観確認

C面からの透過光による
燃料棒-ウオータ・ロッド間隔の
A面からの確認

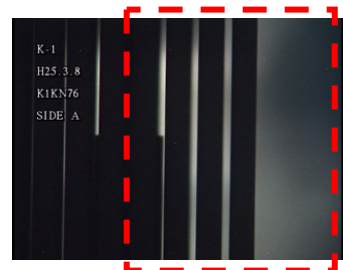
観察結果: 異常なし

A面からの燃料棒外観確認

C面からの透過光による
燃料棒-ウオータ・ロッド間隔の
A面からの確認

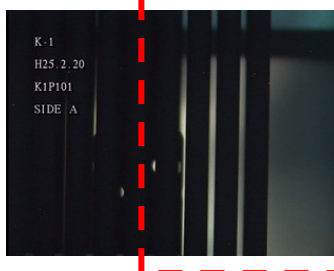
C面からの透過光による
燃料棒-ウオータ・ロッド間隔の
A面からの確認

異常が確認されなかった燃料集合体の外観

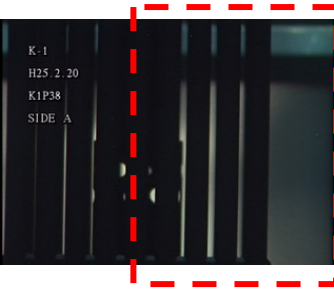
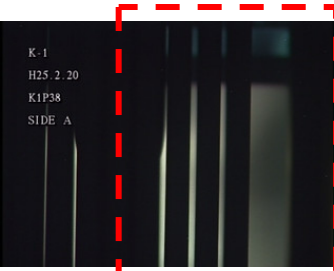
K-1
H25.2.20
K1P38
SIDE A

A面からの燃料棒外観確認

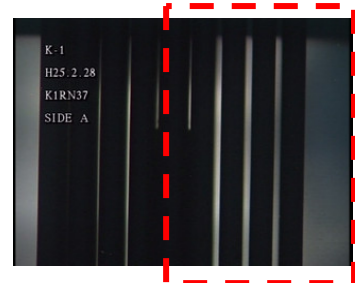
K1RN37

観察結果: 異常なし

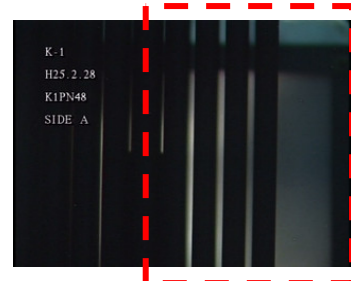
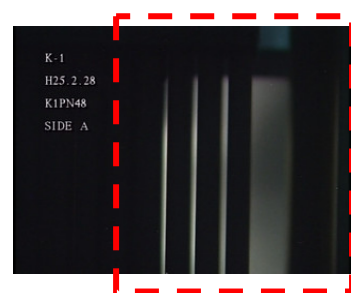
K1PN48

観察結果: 異常なし

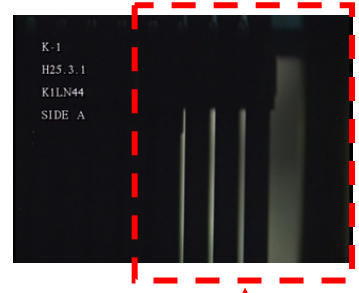
K1LN44

観察結果: 異常なし

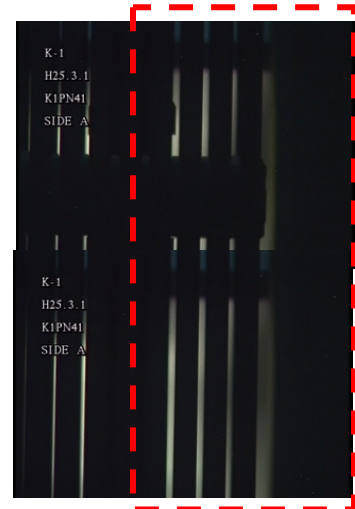
K1PN41

観察結果: 異常なし

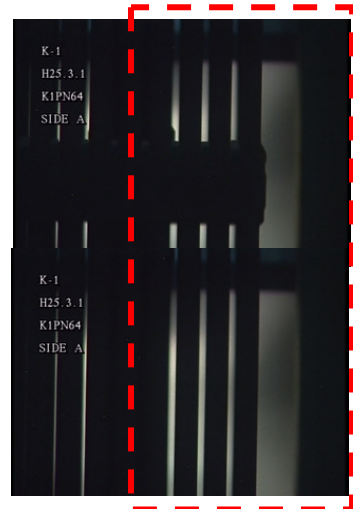
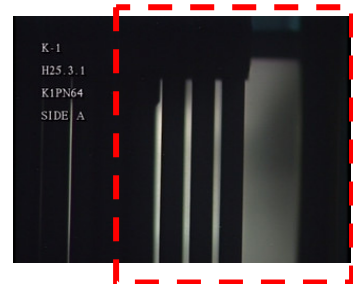
K1PN64

観察結果: 異常なし

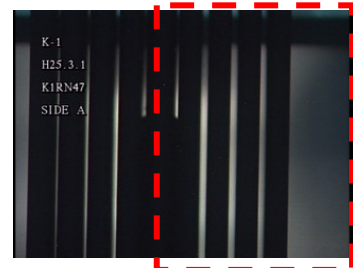
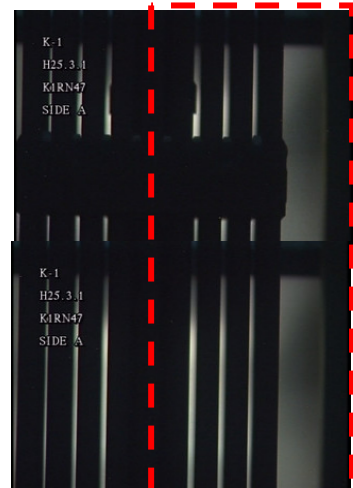
K1RN47

観察結果: 異常なし

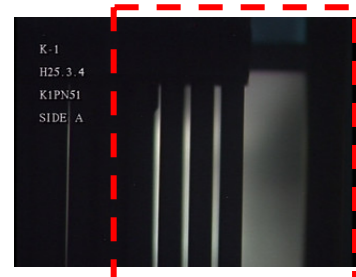
K1PN51

観察結果: 異常なし

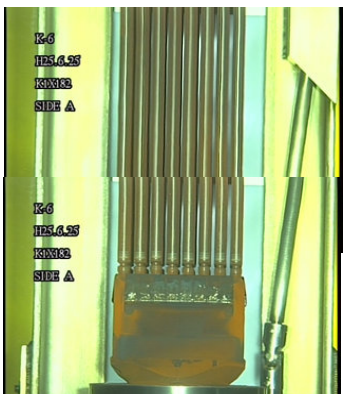
K1X182

観察結果: 異常なし

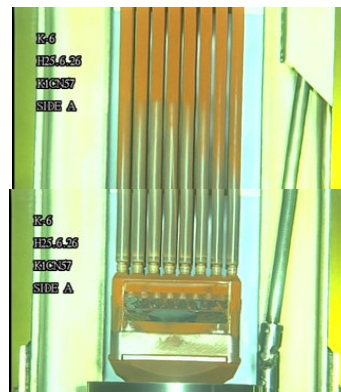
観察結果: 異常なし

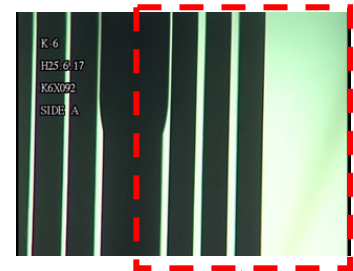
観察結果: 異常なし

A面からの燃料棒外観確認

C面からの透過光による
燃料棒-ウオータ・ロッド間隔の
A面からの確認

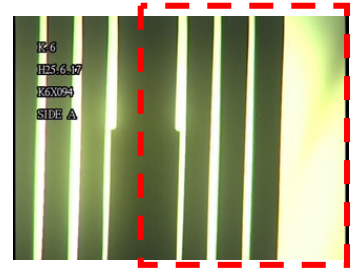
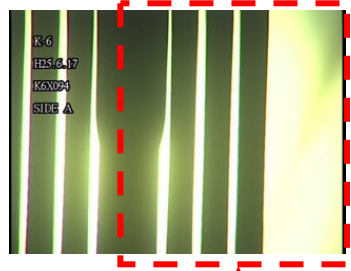
A面からの燃料棒外観確認

観察結果: 異常なし

C面からの透過光による
燃料棒-ウオータ・ロッド間隔の
A面からの確認

異常が確認されなかった燃料集合体の外観

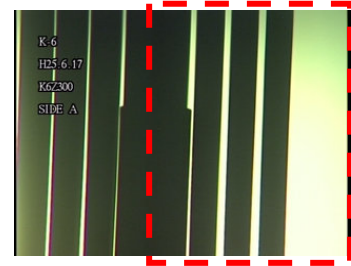
A面からの燃料棒外観確認

観察結果: 異常なし

C面からの透過光による
燃料棒-ウォータ・ロッド間隔の
A面からの確認

異常が確認されなかった燃料集合体の外観

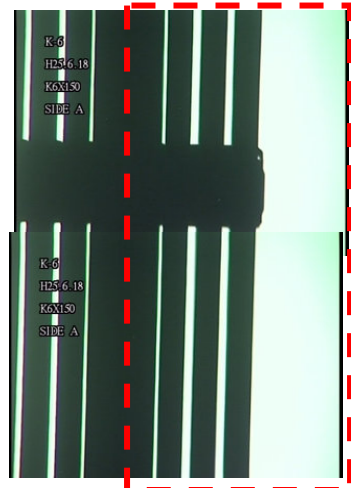
K6X150

観察結果: 異常なし

A面からの燃料棒外観確認

C面からの透過光による
燃料棒-ウオータ・ロッド間隔の
A面からの確認

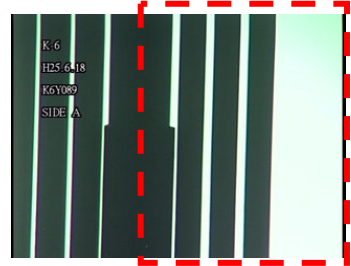
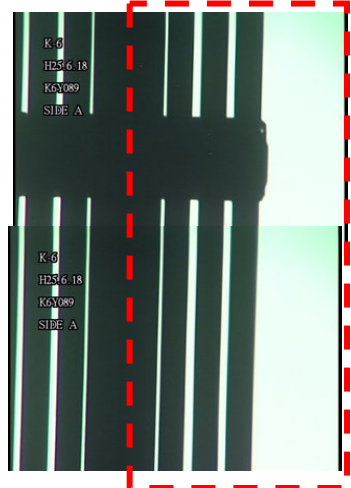
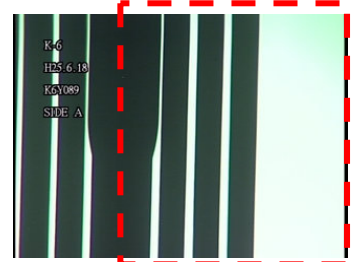
観察結果: 異常なし

A面からの燃料棒外観確認

C面からの透過光による
燃料棒-ウオータ・ロッド間隔の
A面からの確認

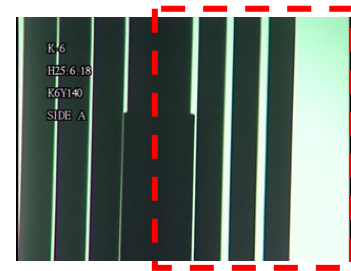
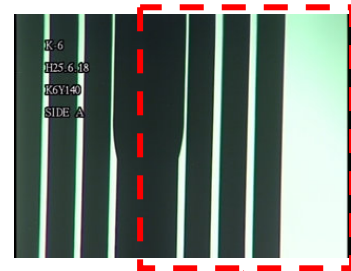
観察結果: 異常なし

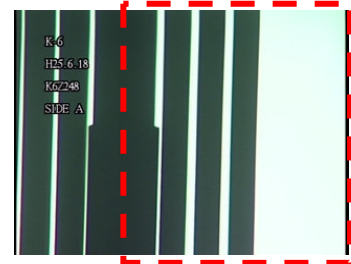
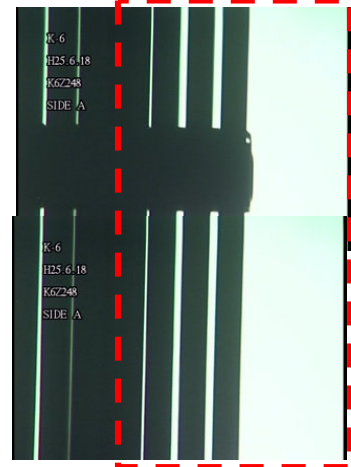
K6Z248

観察結果: 異常なし

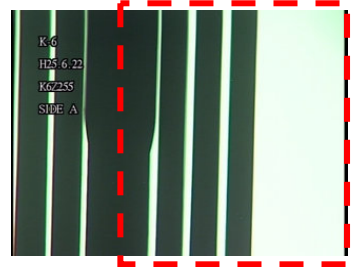
観察結果: 異常なし

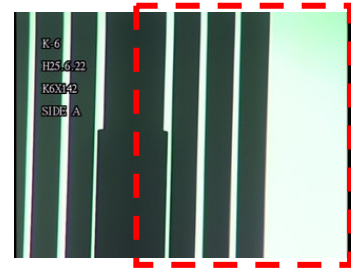
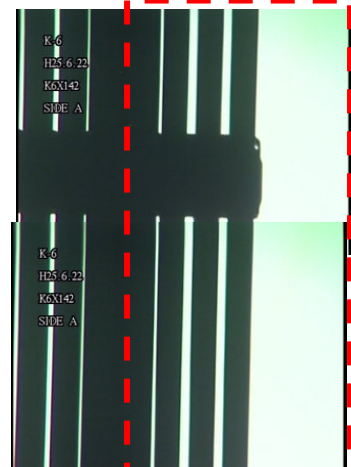
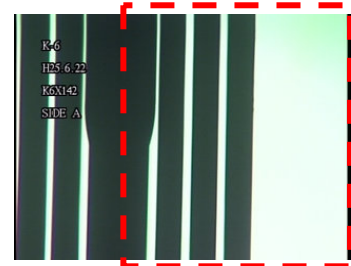
K6X142

観察結果: 異常なし

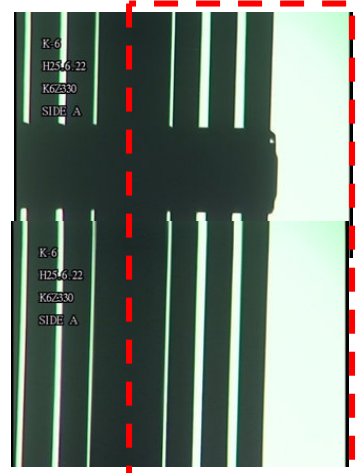
観察結果: 異常なし

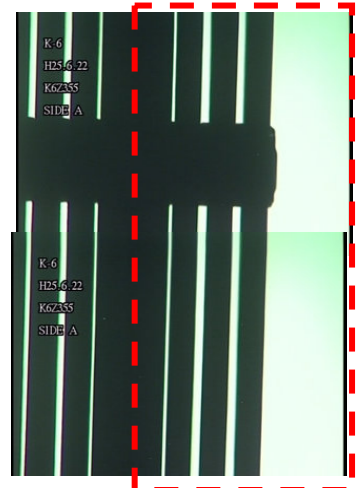
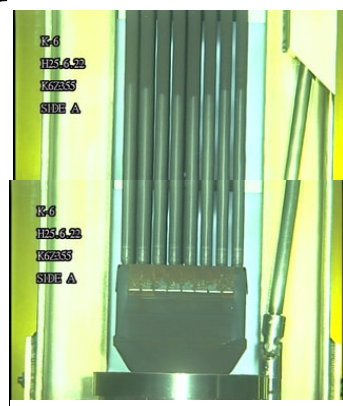
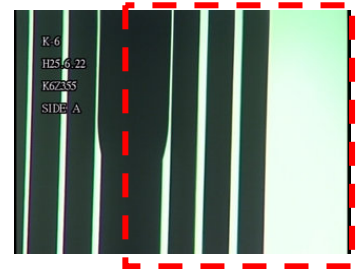
観察結果: 異常なし

A面からの燃料棒外観確認

C面からの透過光による
燃料棒-ウオータ・ロッド間隔の
A面からの確認

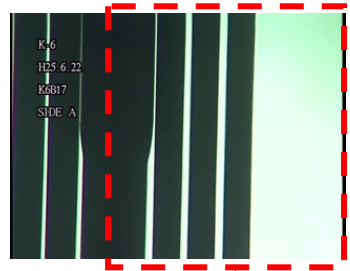
A面からの燃料棒外観確認

C面からの透過光による
燃料棒-ウオータ・ロッド間隔の
A面からの確認

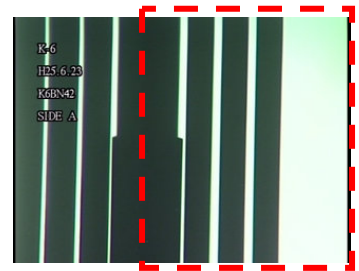
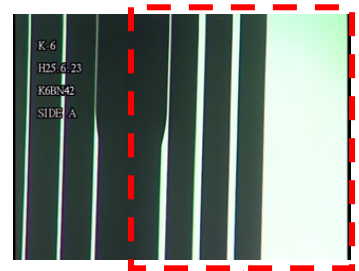
観察結果: 異常なし

A面からの燃料棒外観確認

C面からの透過光による
燃料棒-ウオータ・ロッド間隔の
A面からの確認

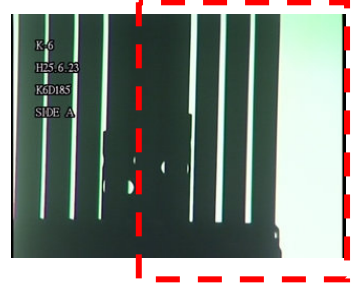
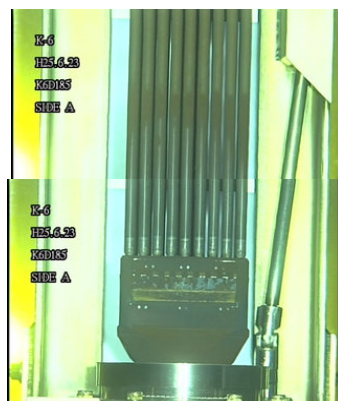
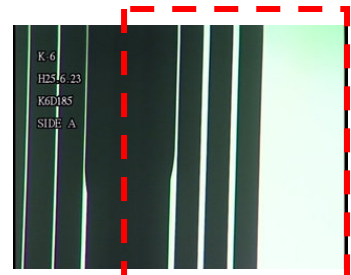
観察結果: 異常なし

A面からの燃料棒外観確認

C面からの透過光による
燃料棒-ウォーターロッド間隔の
A面からの確認

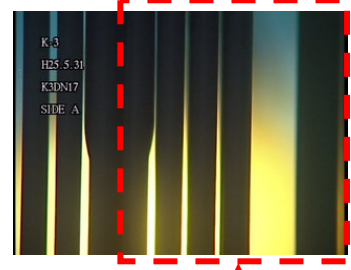
観察結果: 異常なし

A面からの燃料棒外観確認

C面からの透過光による
燃料棒-ウオータ・ロッド間隔の
A面からの確認

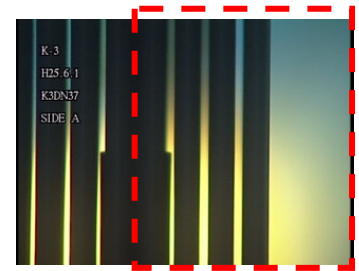
観察結果: 異常なし

A面からの燃料棒外観確認

C面からの透過光による
燃料棒-ウオータ・ロッド間隔の
A面からの確認

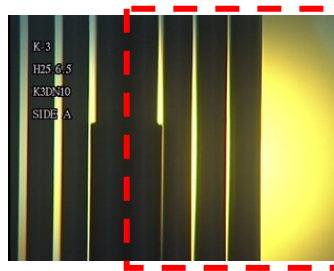
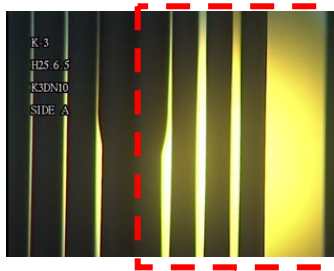
K-3
H25.6.5
K3DN10
SIDE A

A面からの燃料棒外観確認

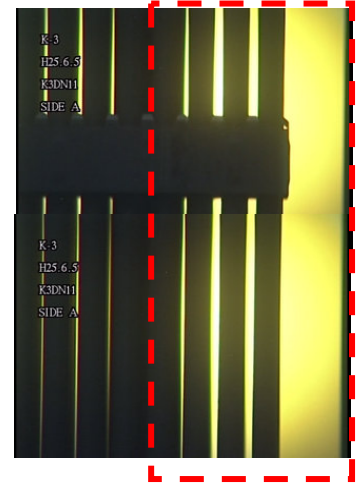
観察結果: 異常なし

A面からの燃料棒外観確認

C面からの透過光による
燃料棒-ウオータ・ロッド間隔の
A面からの確認

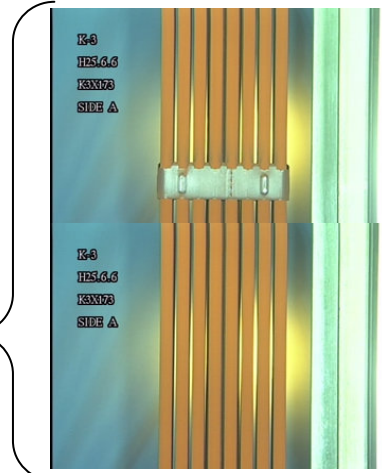
K3X173

観察結果: 異常なし

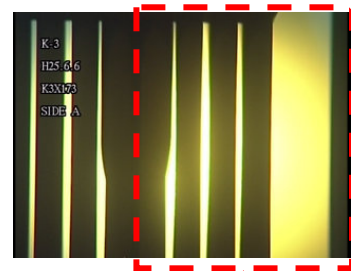
A面からの燃料棒外観確認

C面からの透過光による
燃料棒-ウオータ・ロッド間隔の
A面からの確認

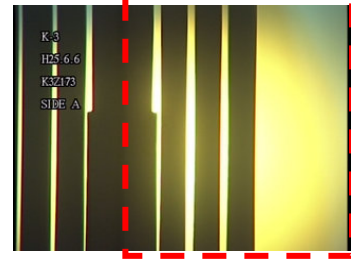
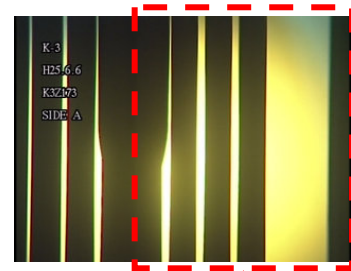
観察結果: 異常なし

A面からの燃料棒外観確認

C面からの透過光による
燃料棒-ウオータ・ロッド間隔の
A面からの確認

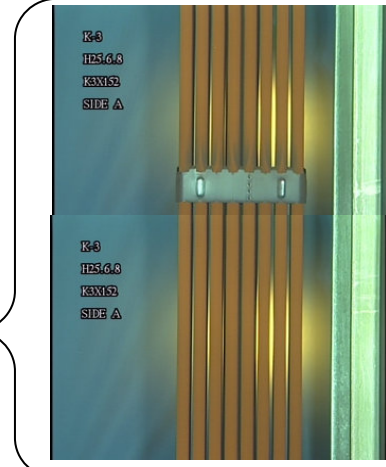
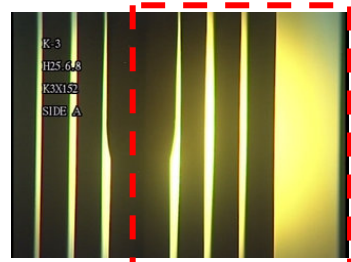
A面からの燃料棒外観確認

C面からの透過光による
燃料棒-ウオータ・ロッド間隔の
A面からの確認

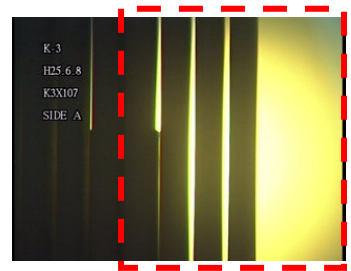
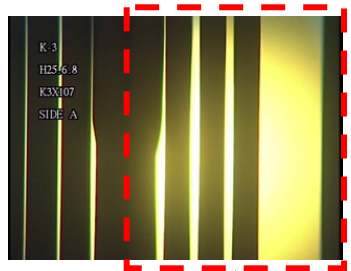
A面からの燃料棒外観確認

C面からの透過光による
燃料棒-ウオータ・ロッド間隔の
A面からの確認

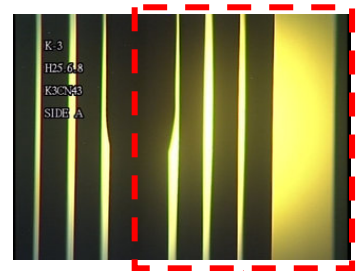
A面からの燃料棒外観確認

C面からの透過光による
燃料棒-ウオータ・ロッド間隔の
A面からの確認

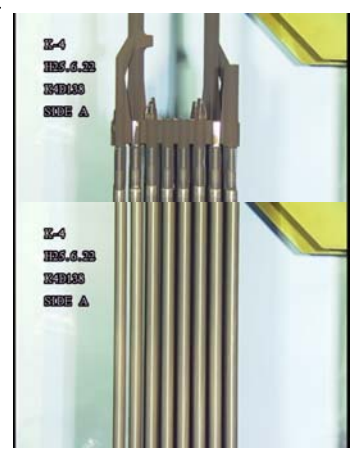
観察結果: 異常なし

A面からの燃料棒外観確認

C面からの透過光による
燃料棒-ウォーター・ロッド間隔の
A面からの確認

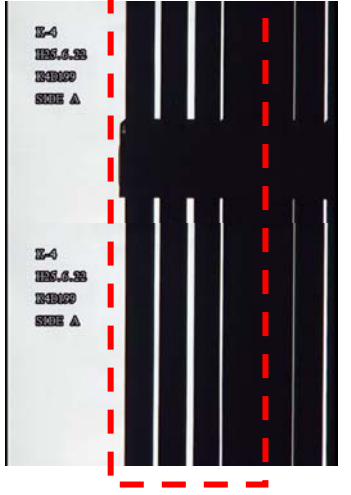
観察結果: 異常なし

A面からの燃料棒外観確認

C面からの透過光による
燃料棒-ウオータ・ロッド間隔の
A面からの確認

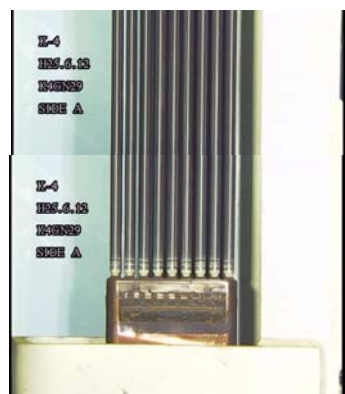
観察結果: 異常なし

A面からの燃料棒外観確認

C面からの透過光による
燃料棒-ウオータ・ロッド間隔の
A面からの確認

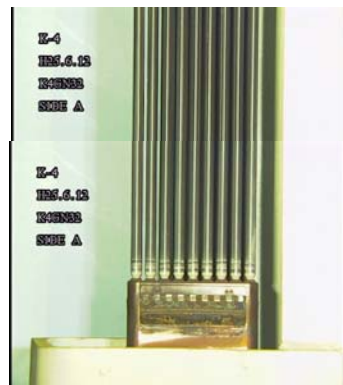
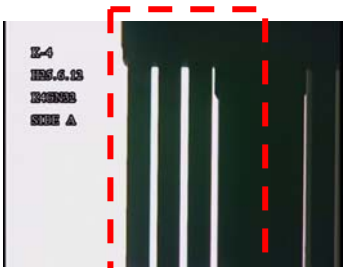
観察結果: 異常なし

A面からの燃料棒外観確認

C面からの透過光による
燃料棒-ウォータ・ロッド間隔の
A面からの確認

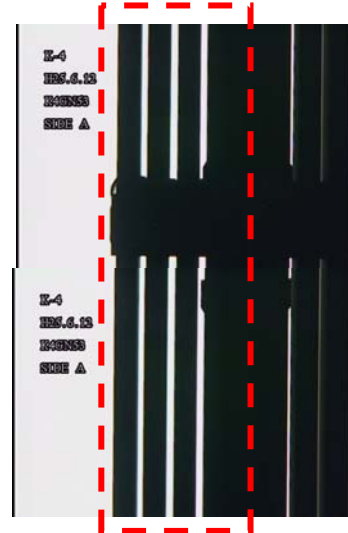
K4GN53

観察結果: 異常なし

A面からの燃料棒外観確認

C面からの透過光による
燃料棒-ウォータ・ロッド間隔の
A面からの確認

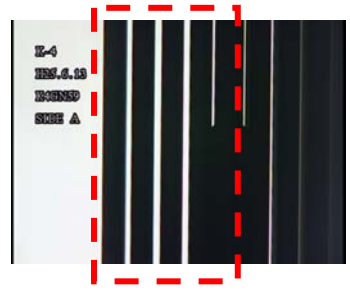
観察結果: 異常なし

A面からの燃料棒外観確認

C面からの透過光による
燃料棒-ウォータ・ロッド間隔の
A面からの確認

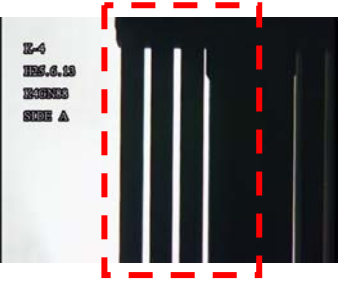
観察結果: 異常なし

A面からの燃料棒外観確認

C面からの透過光による
燃料棒-ウォータ・ロッド間隔の
A面からの確認

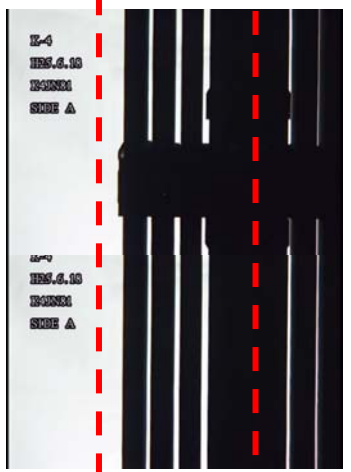
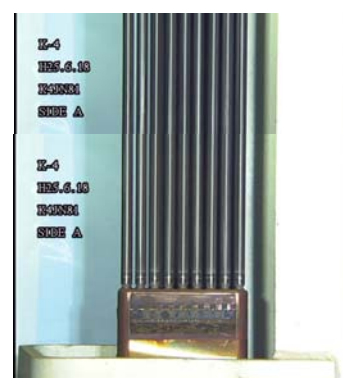
観察結果: 異常なし

A面からの燃料棒外観確認

C面からの透過光による
燃料棒-ウオータ・ロッド間隔の
A面からの確認

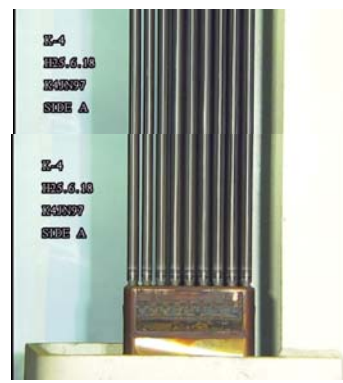
観察結果: 異常なし

A面からの燃料棒外観確認

C面からの透過光による
燃料棒-ウォータ・ロッド間隔の
A面からの確認

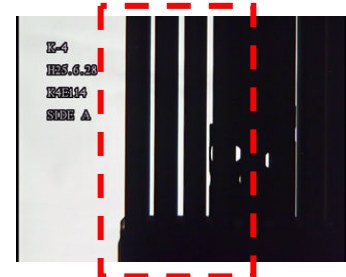
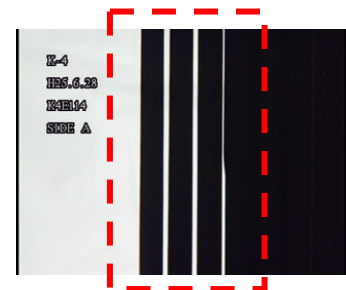
K4E114

観察結果: 異常なし

A面からの燃料棒外観確認

C面からの透過光による
燃料棒-ウォータ・ロッド間隔の
A面からの確認

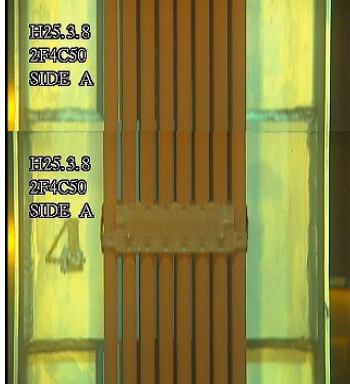
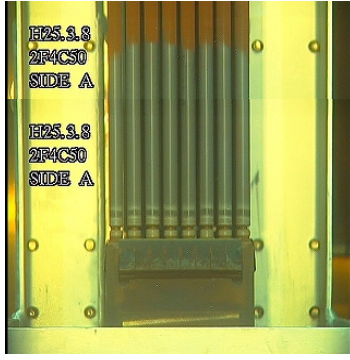
A面からの燃料棒外観確認

C面からの透過光による
燃料棒-ウオータ・ロッド間隔の
A面からの確認

異常が確認されなかった燃料集合体の外観

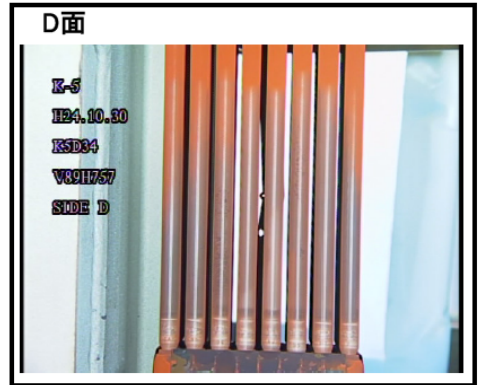
図 5-9-(2) モックアップ試験と実機の状況比較（下部）

その結果、以下のとおり、試験体に組み込まれた供試体は、上部 WR は曲がりの程度が実機よりも大きくなっていましたが、それ以外の部材については、実機の状況を超える影響は確認されなかった（図 5-9 参照）。なお、下部 WR の曲がり、通水孔の閉塞が実機よりも小さかった理由は、4.3 で示した影響によるものと考えられる。

水中試験（東芝作業模擬）後
の観察結果

最大荷重付加(気中)後の観察結果

実機の観察結果 K5D34
