東京電力株式会社 原子力発電所における  
チャンネルボックス上部（クリップ）の一部欠損について

(最終報告)

平成 25 年 9 月

東京電力株式会社

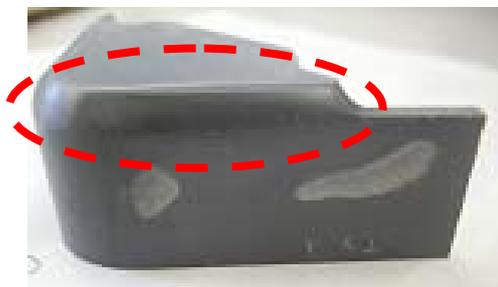
図5 実機C/B欠損発生部及び腐食試験結果

た試験片の一部及びチャンバ内の湿度を上げて溶接を行った試験片について腐食が見られた。実機当該欠損発生部との比較を図 5 に示す。図 5 に示すとおり、腐食が確認されたいずれの試験片も、実機で確認された溶着部の様相とは異なるものであった。

アフターシールドガス流量を規定値の1/3とすることにより、空気混入を想定した試験片

チャンバ内の湿度を上げて溶接を行った試験片

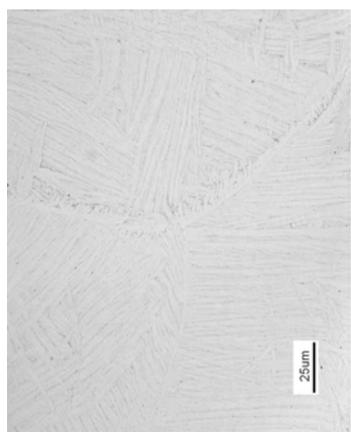
別紙2-図12 断面ミクロ析出物観察結果 (長手溶接部 観察倍率400倍)

観察対象	析出物
溶接方法	自動溶接
観察部位	長手溶接部
観察倍率	400倍
