柏崎刈羽原子力発電所における
不適切なケーブルの敷設に係る対応について
(報告)

平成 27 年 11 月

東京電力株式会社

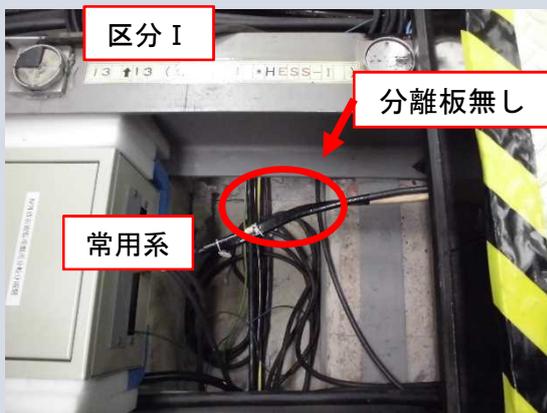
No. 45

③分離板で分離されず跨ぎ
(分離板が設置されていないため跨いでいる)

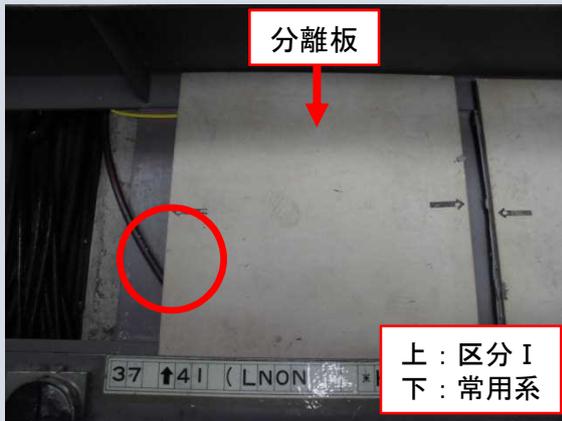
No. 94

②分離板の隙間を貫通

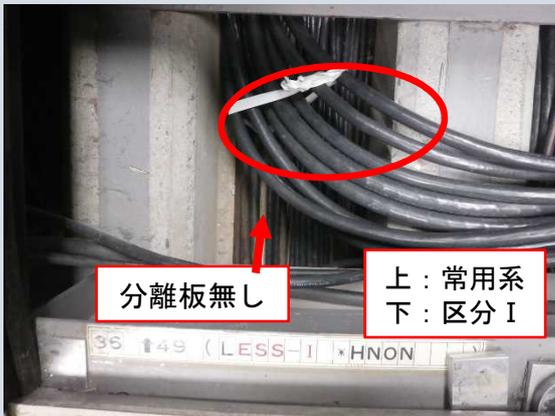
No. 97

水平分離板 ③分離板で分離されず跨ぎ
(分離板が設置されていないため跨いでいる)

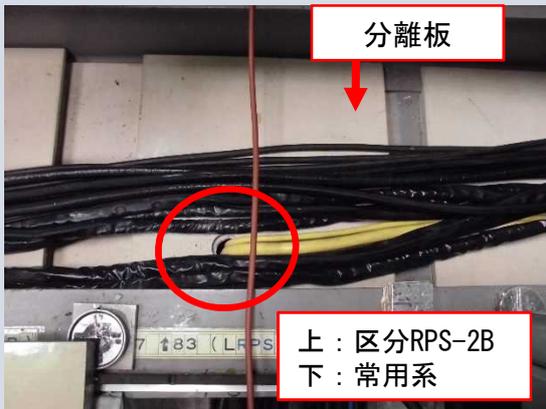
No. 132

④分離板を一部壊して跨ぎ

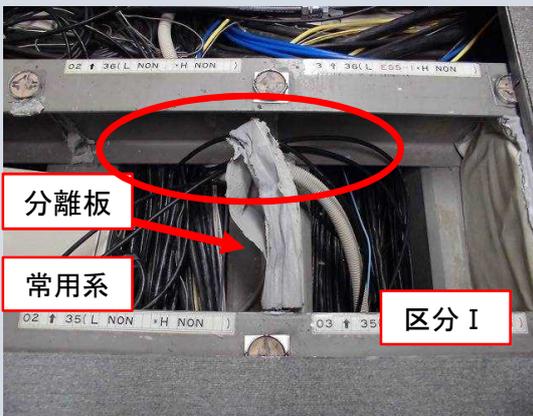
No. 92

③分離板で分離されず跨ぎ
(分離板が倒れているところを貫通)

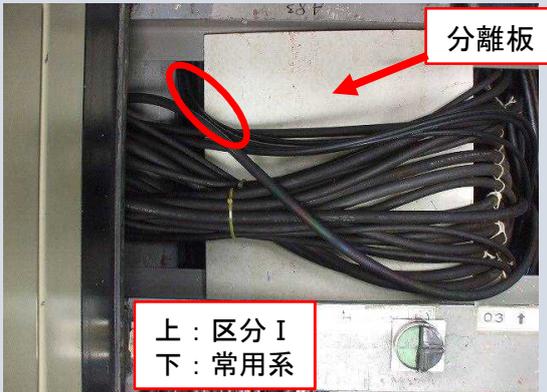
No. 77

不適切な状態

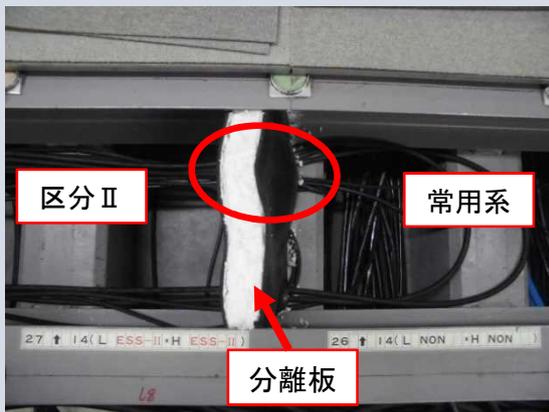
No. 8

②分離板の隙間を貫通

不適切な状態

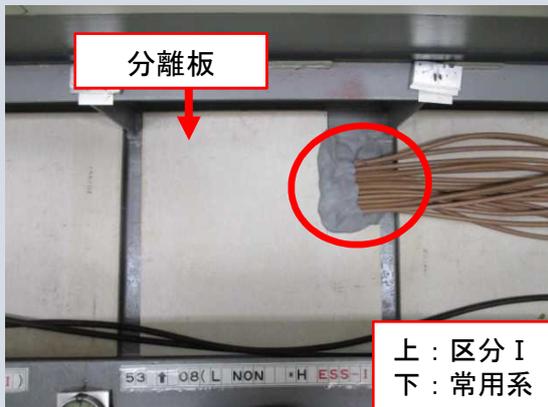
No. 148

④分離板を一部壊して跨ぎ

不適切な状態

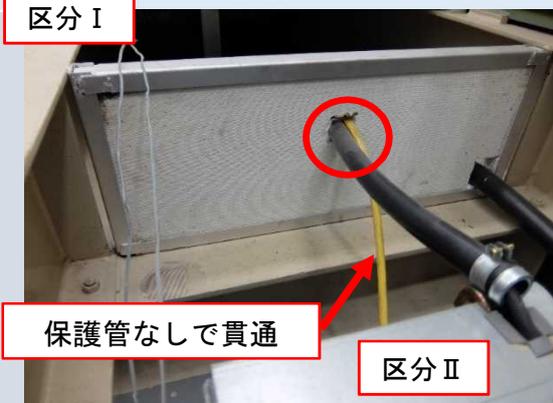
No. 29 ①分離バリアを貫通
(保護なし)

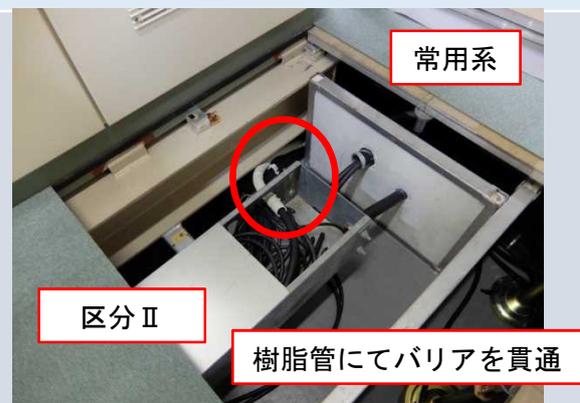
No.9 ②分離バリアを樹脂管で貫通

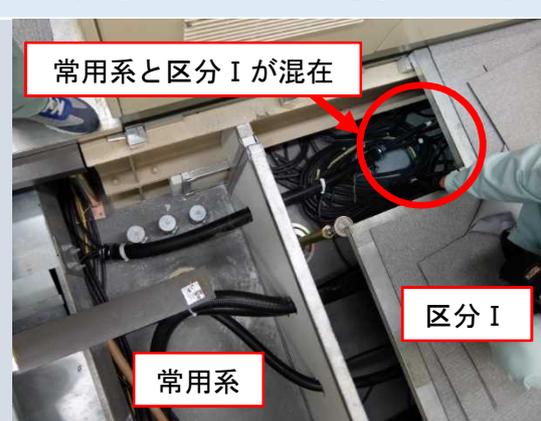
No. 12, 13 ④混在
(異区分のケーブルが混ざっている)

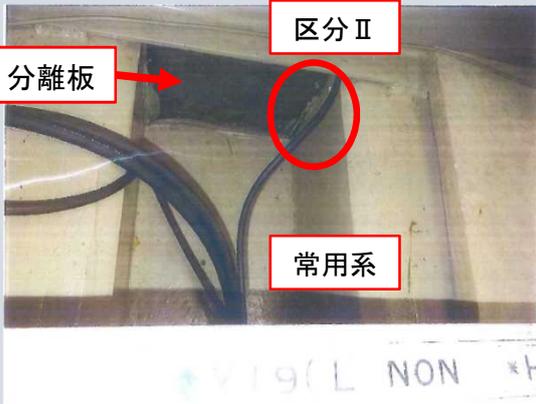
<p data-bbox="549 1003 644 1041">区分Ⅳ</p> <p data-bbox="612 1272 708 1310">常用系</p>	<p data-bbox="1059 967 1155 1005">No. 32</p>

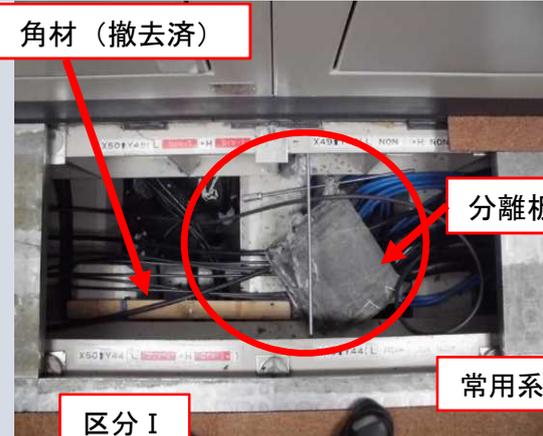
③分離板で分離されず跨ぎ
(分離板が倒れているところを貫通)

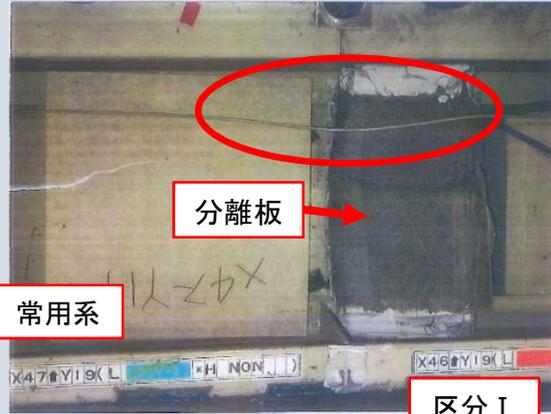
<p data-bbox="852 519 1043 555">角材 (撤去済)</p> <p data-bbox="916 909 1002 945">区分Ⅰ</p> <p data-bbox="1292 869 1378 904">常用系</p> <p data-bbox="1299 689 1385 725">分離板</p>
<p data-bbox="379 909 590 945">不適切な状態</p> <p data-bbox="437 967 533 1003">No. 31</p>

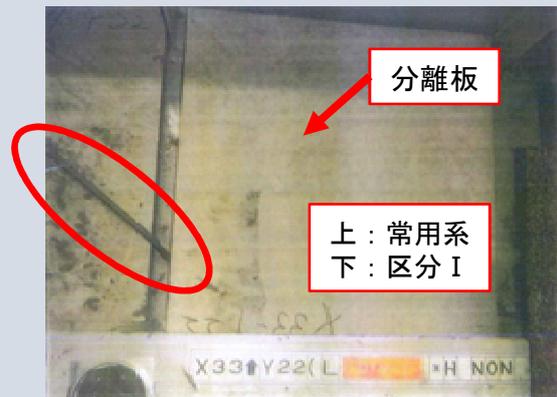
No. 70 分離板の隙間を貫通

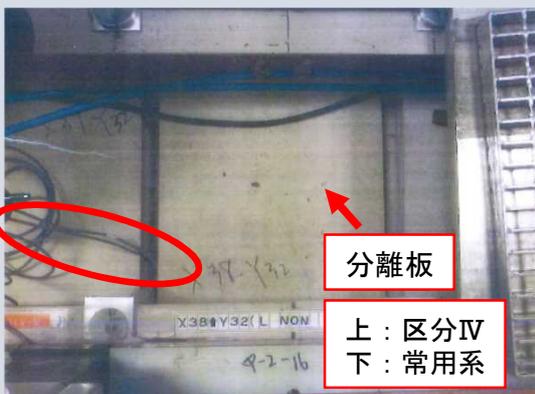
No. 23 分離板の隙間を貫通

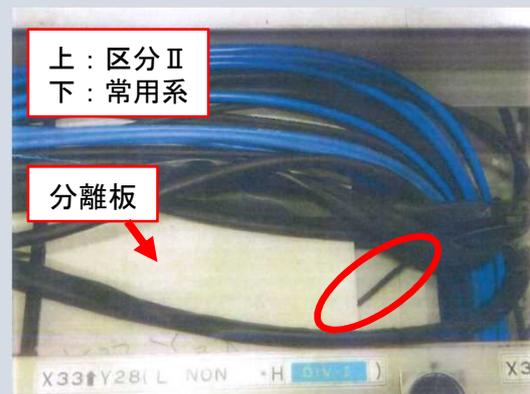
No. 16 分離板の隙間を貫通

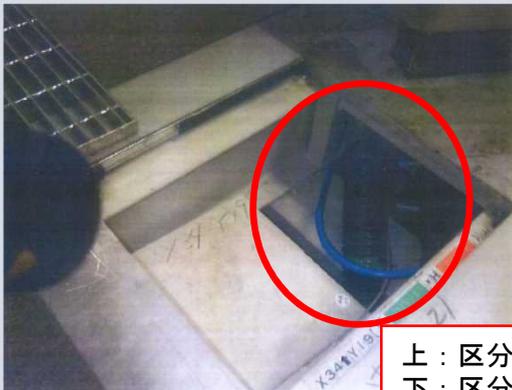
No. 71分離板で分離されず跨ぎ
(分離板がずらされ分離跨ぎ)

上: 区分Ⅱ
下: 区分Ⅰ

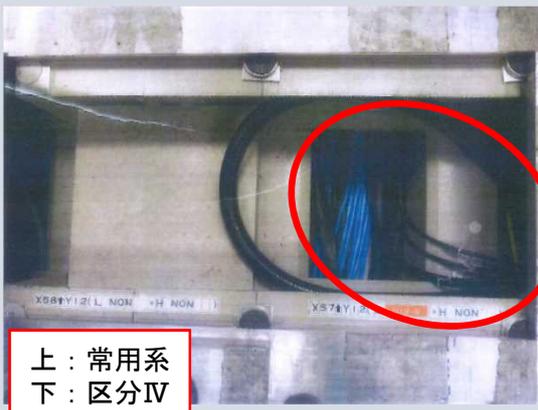
No. 34分離板で分離されず跨ぎ
(分離板がずらされ分離跨ぎ)

上: 常用系
下: 区分Ⅳ

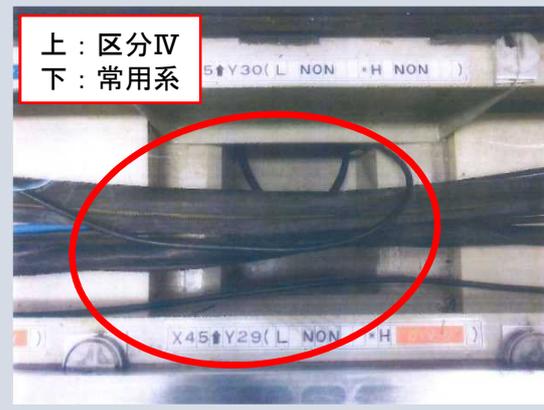
No. 36分離板で分離されず跨ぎ
(分離板がずらされ分離跨ぎ)

上: 区分Ⅳ
下: 常用系

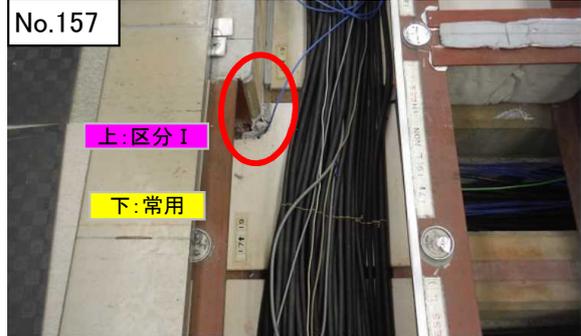
不適切な状態

異区分を貫通して敷設されている
