福島第一原子力発電所及び福島第二原子力発電所
における対応状況について（平成23年12月版）

福島第一原子力発電所

被災直後の対応状況について

電源復旧に関する対応状況について

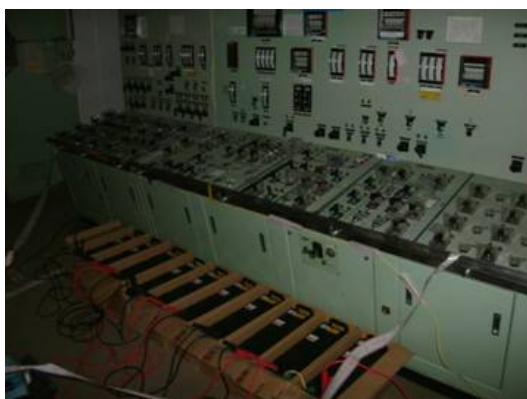
仮設バッテリーをつないで計器用電源として使用

- ・ 収集できたものから順次中央制御室に運び込み、図面の確認を行い、1, 2 号機中央制御室の計器盤への接続を開始。原災法の第 15 条事象『非常用炉心冷却装置注水不能』が発生し、原子炉への注水状況を把握することが最優先だったことから、直流電源で動作する原子炉水位計から順次バッテリーを接続し、復旧作業を始める。
- ・ 作業場所である制御盤裏は、中央制御室の仮設照明設置後も照明が届かず真っ暗であったため、手持ちの懐中電灯の明かりを頼りに、配線図とケーブル番号の確認や、配線の端末処理及び接続作業を実施。
- ・ 21:19 に 1 号機、21:50 に 2 号機の原子炉水位が判明した。
- ・ その後も、構内にある業務車からの取り外しや、自衛隊ヘリによる広野火力発電所からの輸送など、バッテリーの調達を継続。

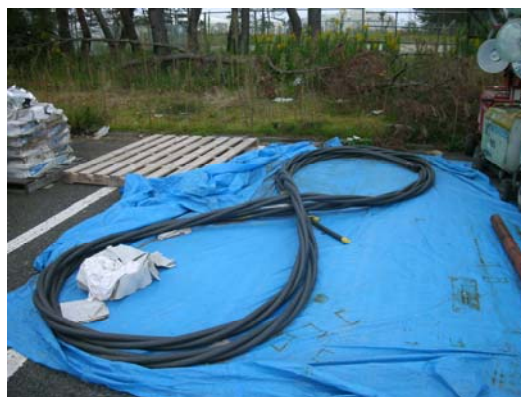
写真のケーブルは約 15m で重さは約 90kg。
1,2 号の電源復旧はこの 10 倍以上の長さを使用。(後日撮影)

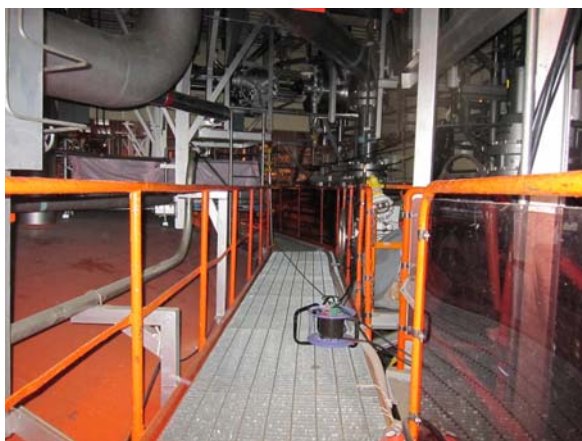
トーラス室の状況（5号機。照明あり）

- ・ 13日5:50、ベント実施に関するプレス発表。
- ・ その後、運転員が、S/Cベント弁（A0弁）大弁の開閉状態を確認するために原子炉建屋地階のトーラス室に向かったところ、トーラス室はさらに高温な状態となっていた。S/Cベント弁（A0弁）大弁の開閉状態を確認しようとトーラス上部に足をかけた際に、履いていた長靴が溶けたことから、開閉状況の確認を断念。13日8:00頃、中央制御室に戻る。
- ・ 13日8:35、ベント弁（M0弁）を手動で開操作し、15%開とする。

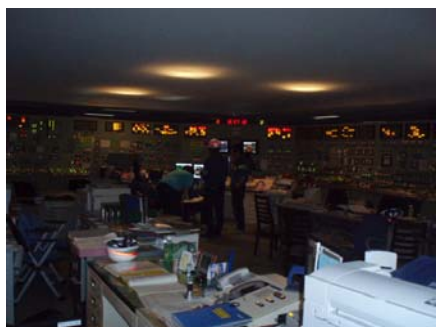
5/6号中央制御室：5号機側
(非常灯のみ点灯している状態)

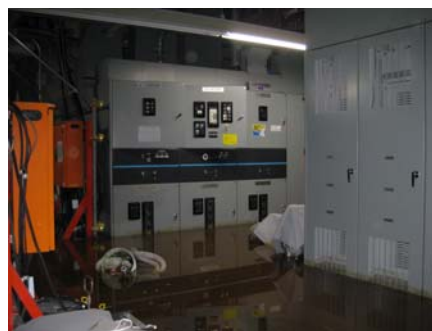
6号機電気品室の浸水状況

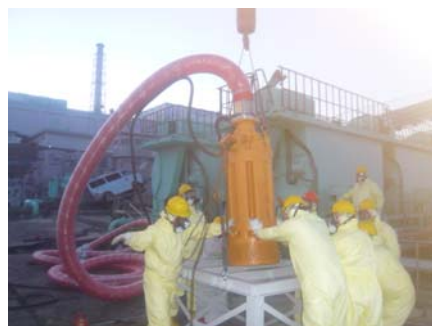
水中ポンプ設置作業の状況

- ・ 復旧班が、5号機および6号機RHR海水ポンプの健全性を確認した結果、使用できないことが判明。本店と協力し、一般使用品の水中ポンプを仮設で海水系配管に接続し、RHRの代替冷却海水ポンプとして復旧することの検討を開始した。

- ・ 3月17日より水中ポンプ設置に関わるエリアのガラ撤去、工事用道路の整地を開始した。3月18日には高圧電源車から仮設電源ケーブルを敷設し、屋外ポンプ操作盤の設置が完了したことから、3月19日1:55に5号機、21:26に6号機の仮設RHR海水ポンプが起動し、復旧した。

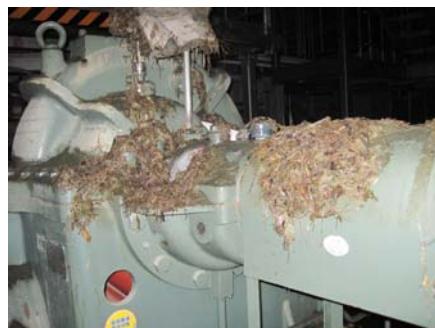
被水した海水ポンプ
(後日撮影のもの)
