福島第一原子力発電所
3号機,4号機原子炉建屋の耐震性評価について

2020年3月16日

東京電力ホールディングス株式会社

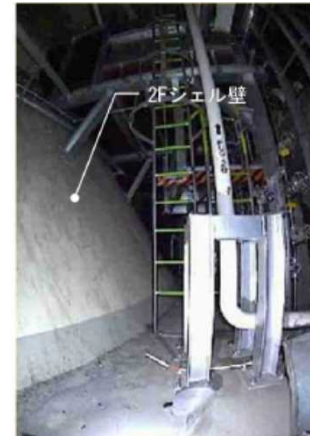
- ・ 建屋内調査の映像分析より、壁（シェル壁を含む）、床に目立った損傷は見られない。
- ・ 大物搬入開口からの映像分析より、開口周辺の床および外壁に損傷は見られない。

③2Fシェル壁

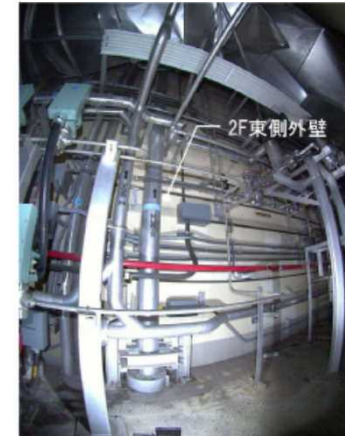
④2F東側外壁

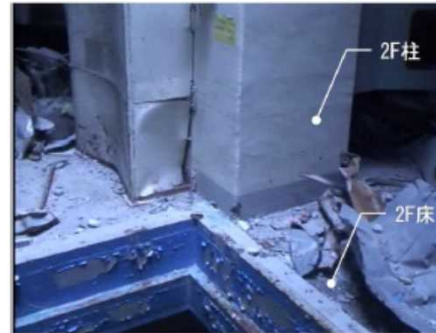
⑤2F柱脚

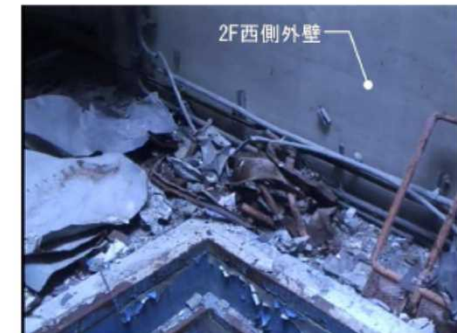
⑥2F西側外壁脚部

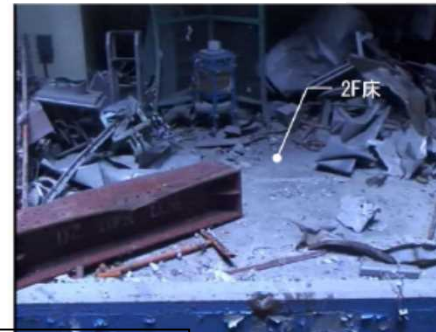
⑦2F床(大物搬入口東側)

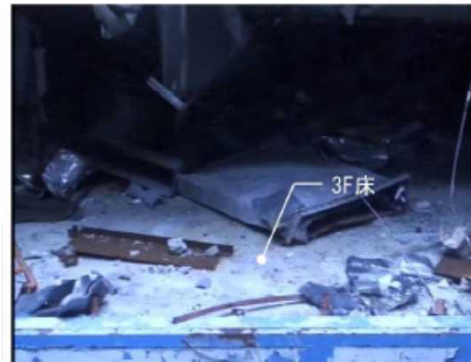
⑤3F床（大物搬入口東側）

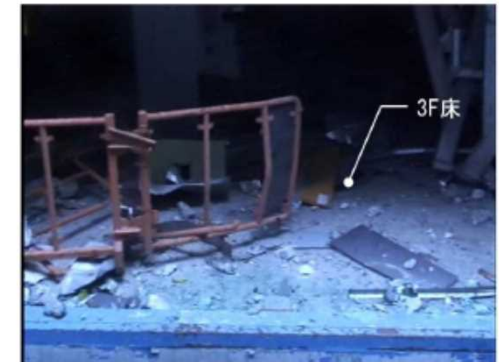
⑥3F床（大物搬入口北側）

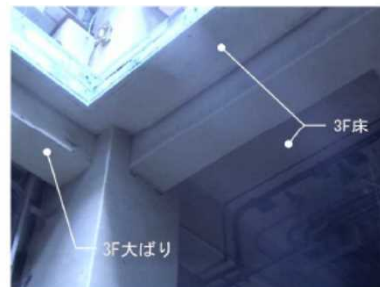
②3F大ばり交差部(R6通り×RF通り)

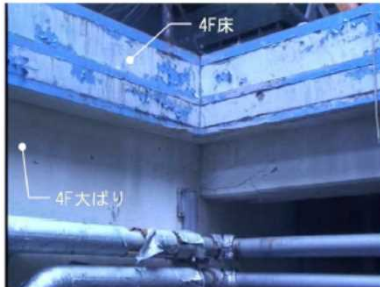
- ・大物搬入開口からの映像分析より、開口周辺の床、はりの一部に剥落が見られる。
- ・北西部や北東部において、上部の5階床が全壊している箇所もあることより、4階床は全面的に一部損傷状態にあると推定する。
- ・プール壁頂部の一部に軽微な損傷が見られるが、剥落などは見られない。

①4F大ばり交差点(R5通り×RF通り)

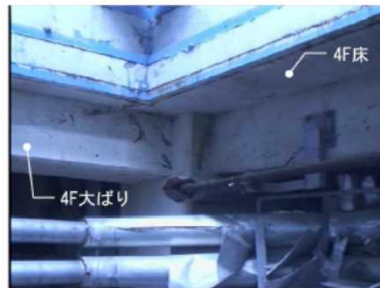
②4F大ばり交差点(R6通り×RF通り)

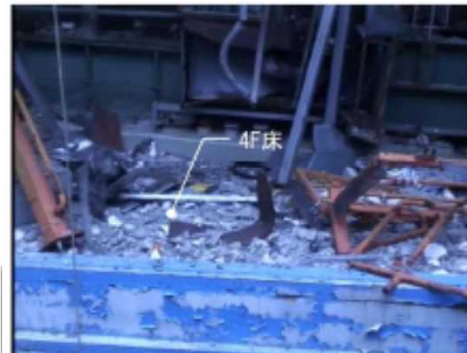
⑤4F床（大物搬入口東側）

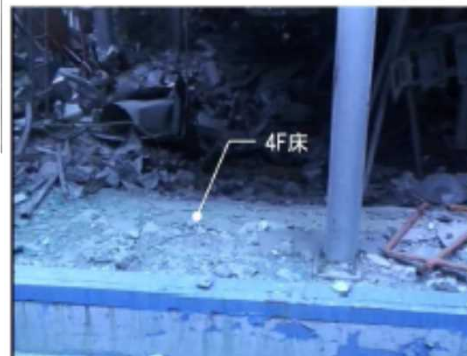
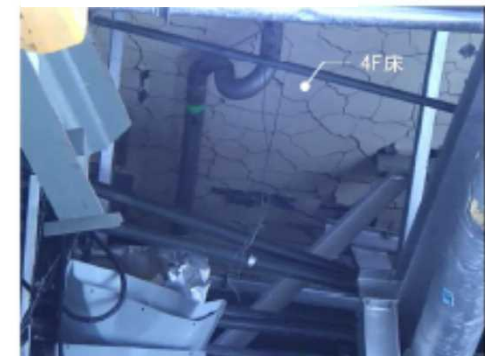
⑥4F床（大物搬入口北側）
