特定原子力施設監視・評価検討会  
（第105回）  
資料6-1-2

# 汚染水対策の現況と今後について

2023年2月20日

東京電力ホールディングス株式会社

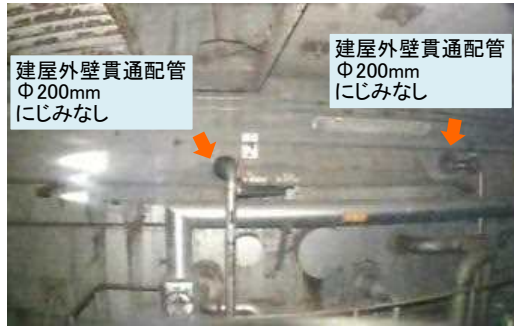
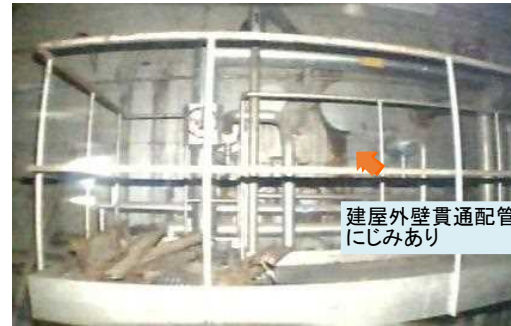
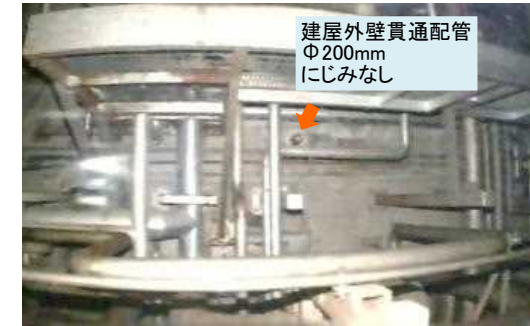
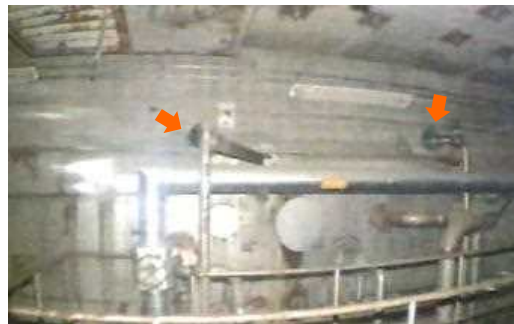
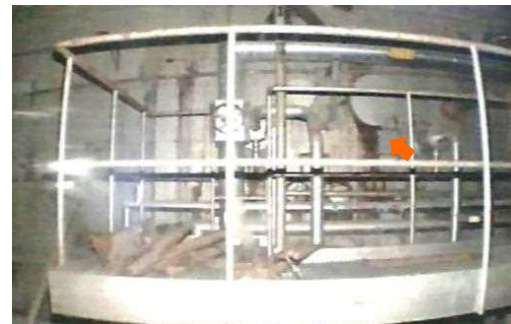
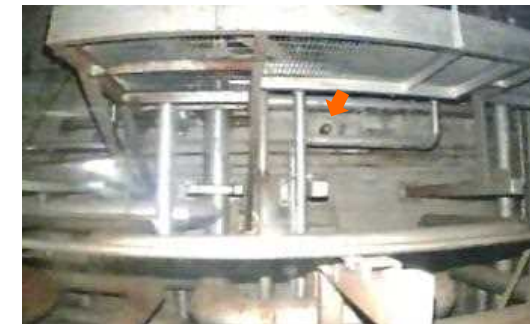
東側 T.P.+8m~T.P.+6m付近

↓ 変化なし

東側 T.P.+7m~T.P.+5m付近

東側 T.P.+5m~T.P.+3m付近

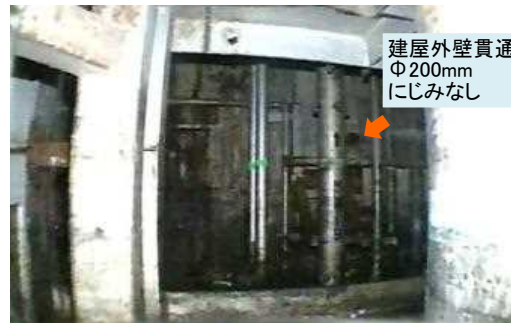
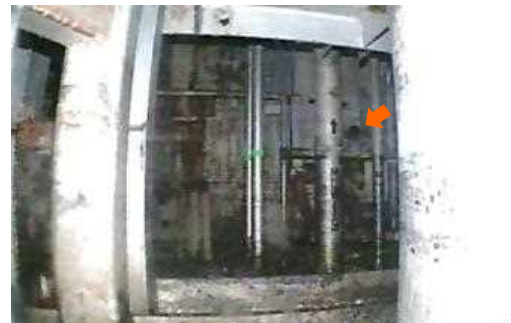
東側 T.P.+1m～T.P.+3m付近  
滞留水（過去）水没していた箇所

↓ 変化なし

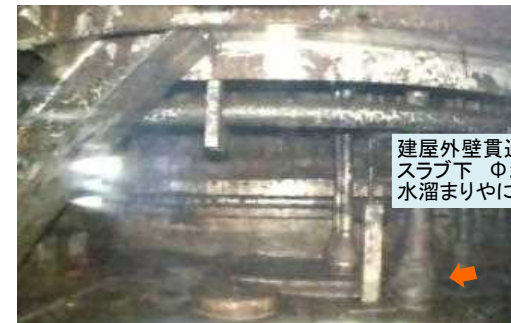
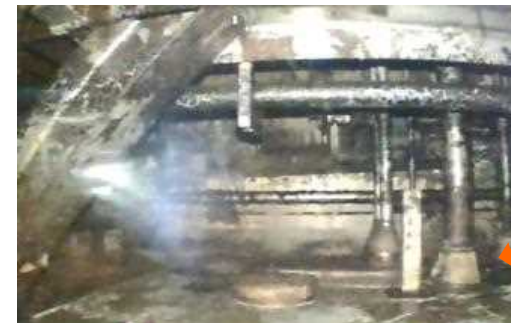
東側 T.P. - 0.8m(床面)～T.P.+1m付近

↓ 変化なし

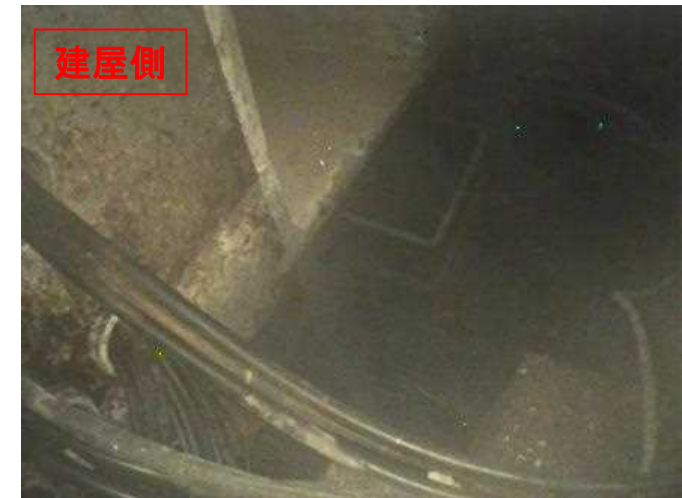
- 3号取水電源ケーブルトレンチの建屋接続部ピット部を地上より削孔し内部を確認。
- 建屋外壁貫通部のケーブルより深部に若干のたまり水が確認されたため、抜き取り後、地下水の流入は確認されなかったが、降雨後再度たまり水が確認された。2022年度末に内部の充填を実施する予定。

Cs-134 : 3.1E+03 Bq/L	全β : 1.2E+05 Bq/L
Cs-137 : 1.1E+05 Bq/L	H-3 : 2.0E+02 Bq/L

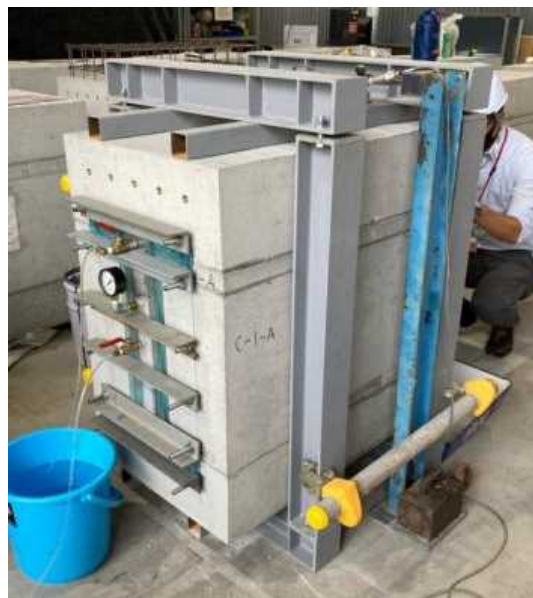
写真1. 試験体（加圧側）

- 材料透水試験は、約1m程度の試験体を作成し、材料3種、止水幅3種、施工法2種の18種類の試験に加えて、止水部を構築しない、発泡ポリエチレンのみの試験を行っている。
- 止水部に関しては、発泡ポリエチレン及びコンクリートに囲まれた範囲で構築している。
- 試験の結果、止水部とコンクリートの界面からののにじみ程度が確認された。
