汚染水に関する現場進捗状況

平成26年3月12日

東京電力株式会社

H6エリアタンク天板部からの漏えい に対する原因と対策について

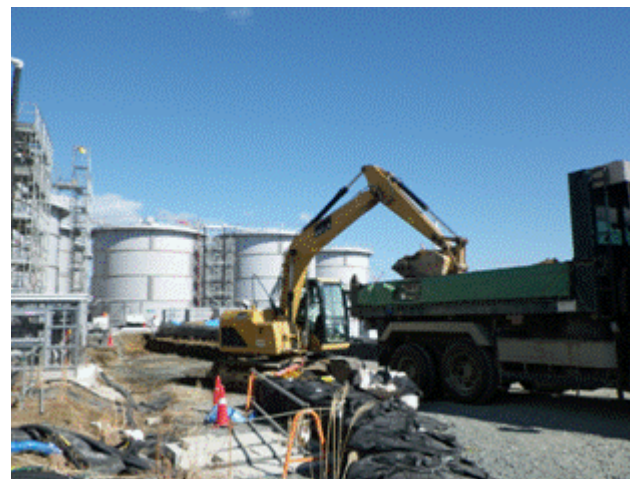
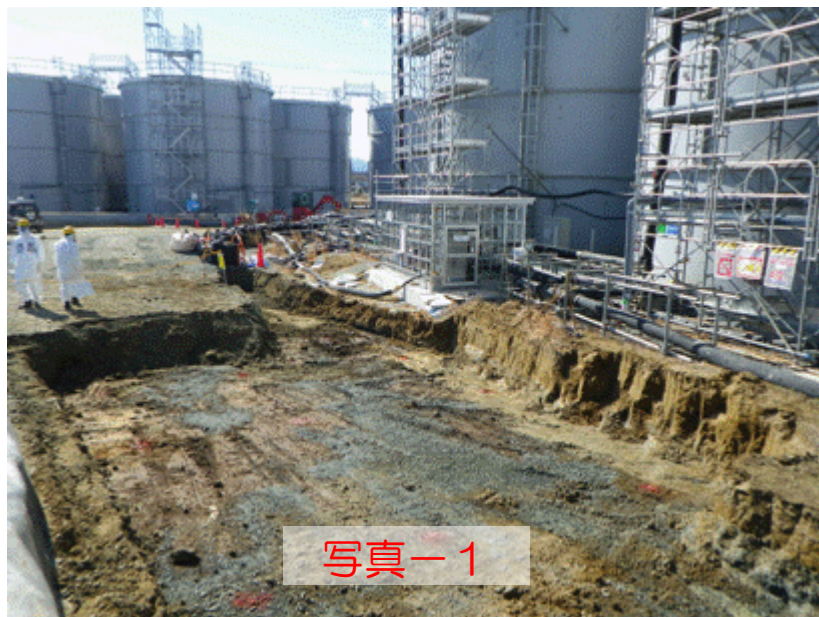
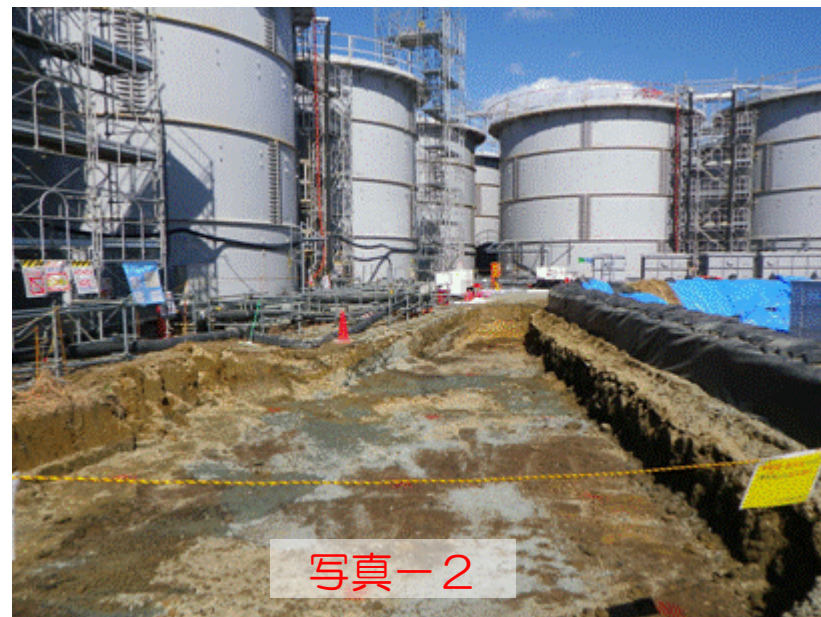
【参考】汚染土除去の状況（作業中の状況）

- 2月21日までに、タンク堰外へ漏えいした汚染水約100 m³に対して、約42 m³を回収済
- 今後は、周辺土壌からの染出し等により、漏えいエリア付近の側溝内に汚染水起因の溜まり水が発生する可能性があるため、定期的を確認し、必要に応じて回収を実施する。

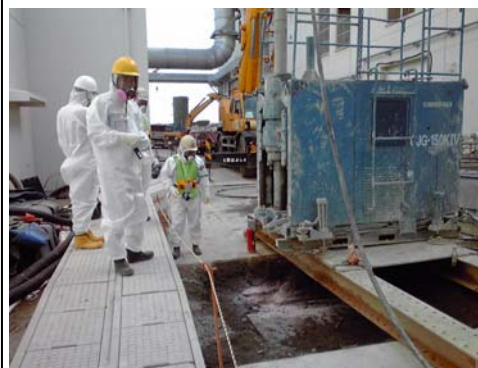
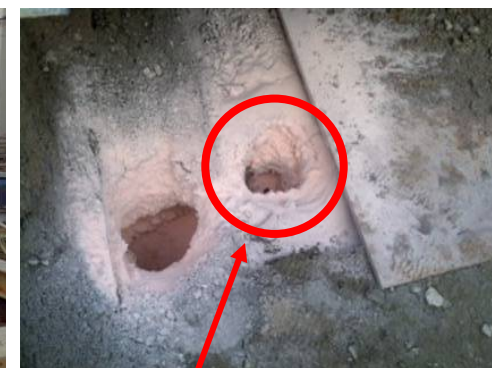
■現場状況

当該箇所（140φ）

- 本作業は、埋設物を損傷する恐れがあることから、安全事前検討会においては、震災前の埋設物状況資料に加え、関連部署からの情報入手も行っていた。但し、当該部についての情報は事前に十分に得ることができなかった。
- このため、当該部を掘削するに当たっては、慎重に試掘を実施することとし、震災前地盤面の上の碎石盛土部分約60cmに加え、震災前地盤面下部分についても約20cm試掘を実施し、埋設物がないことを確認した。
- 本掘削に入り、地中埋設物が確認されたが、ケーブルや配管類ではなく（1本目）、掘削位置を変え掘削を継続し（2本目）、埋設されていたケーブルを切断させた。

1. 安全事前評価の実施体制の見直し
 - ・ 主管部のみによる安全事前評価ではなく、関係部門が幅広く多面的にチェックを行う体制で実施する。
2. 基本ルールの見直しと再徹底
 - ・ 地中埋設物調査のための試掘方法を見直す。（震災前地盤下50cm以上）
 - ・ 地中埋設物を確認した場合、配管やケーブルかどうかに関わらず当社と情報共有する。
3. 安全教育の強化（当社主管部、協力会社）
 - ・ 汚染水漏洩や、電源ケーブル等の損傷による使用済燃料プール冷却設備の停止等により、社会の皆様にご心配・ご不安を与えないように、重要設備を守るという意識を徹底するための安全教育を実施する。
