廃炉・汚染水対策現地調整会議 汚染水対策の進捗管理表

資料2B
2015年11月25日

各汚染水浄化処理設備の運転状況等について

3-1.高性能多核種除去設備前処理フィルタベント部から建屋内の堰内への漏えいについて

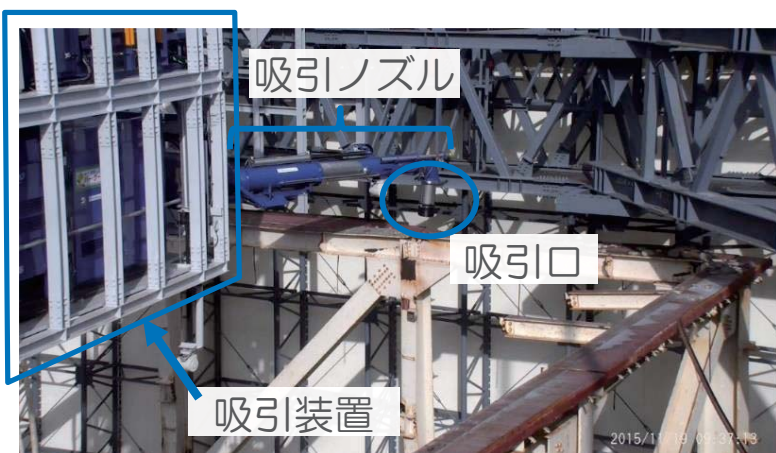
コンクリート片等の小ガレキ吸引状況

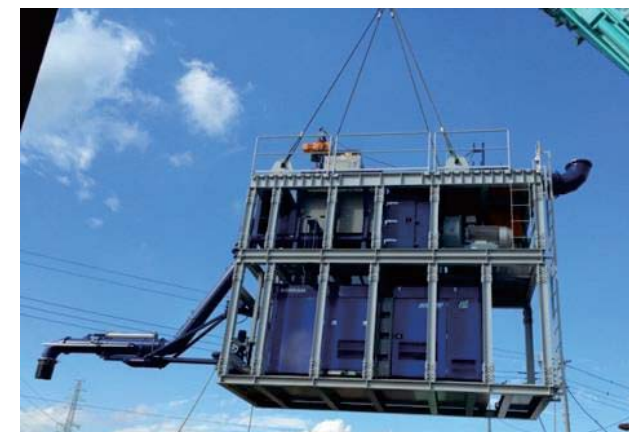
吸引装置全景

既存鉄骨梁上のコンクリート片等の小ガレキ吸引作業状況写真（2015年11月19日撮影）

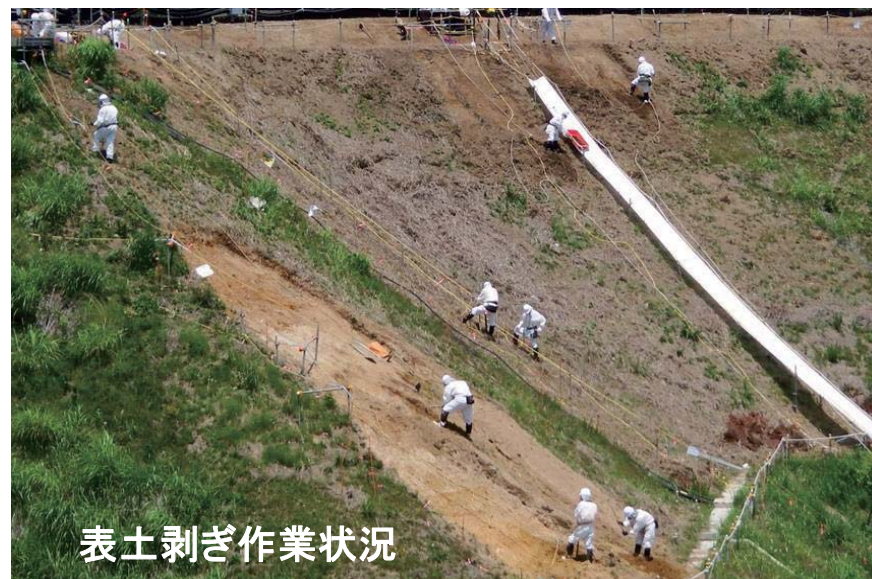
免震棟エリア南側法面フェーシング箇所

- ▶免震棟エリア南側法面はフェーシング工事と排水路新設工事の輻輳・狭隘箇所であり作業調整が必要。
- ▶夏期の熱中症対策で法面の施工効率が低下したため工程の遅れが発生。
- ▶フェーシングは新設排水路の運用開始を優先し、完成時期を平成27年12月から平成28年3月に変更。

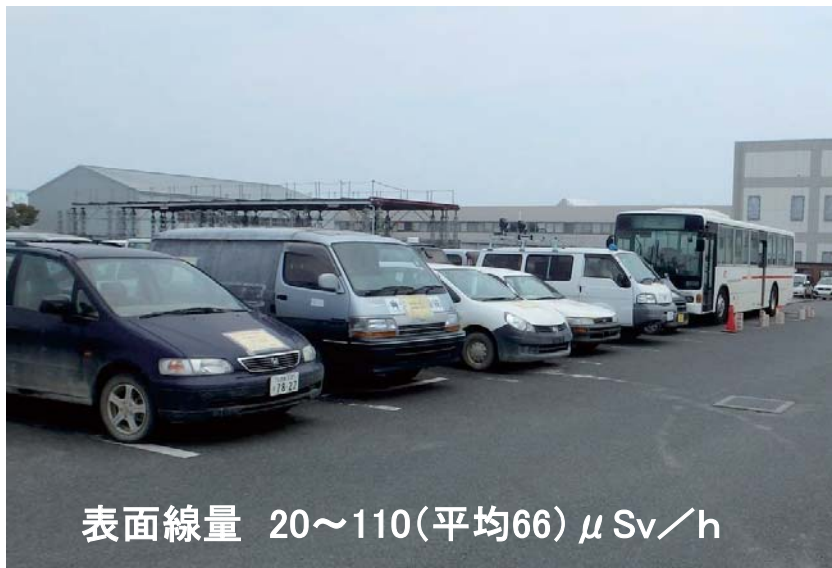
【写真②(35m盤)】北側エリア:免震棟前施工前

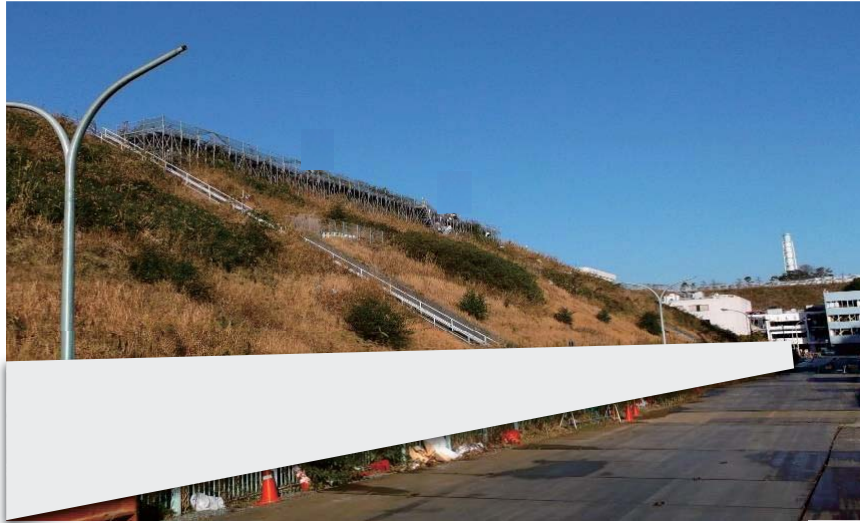
【写真③(35m盤)】1～4号法面:モルタル吹付施工前

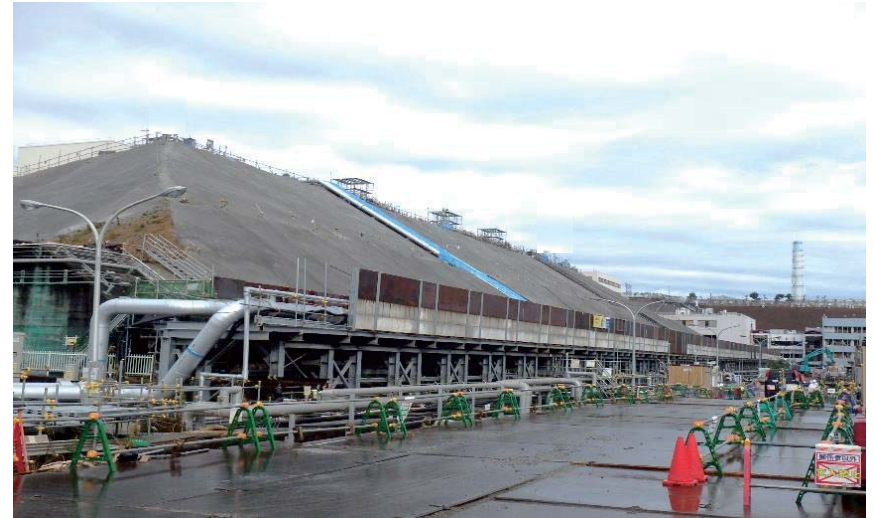
【写真④(35m盤)】1～4号法面:モルタル吹付施工前

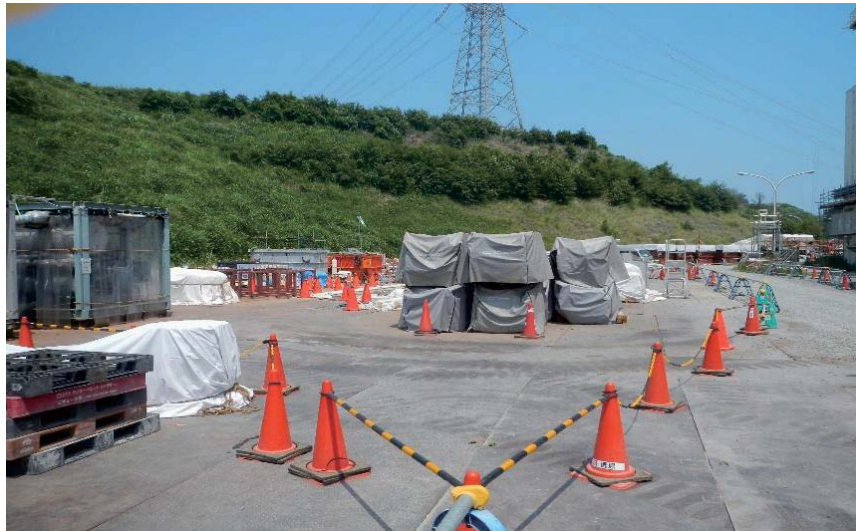
【写真④(35m盤)】1～4号法面:モルタル吹付施工後

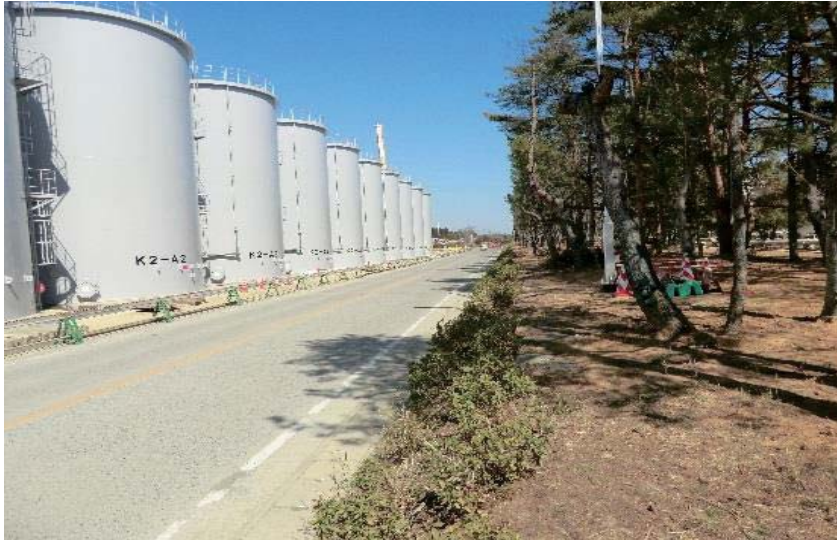
【写真⑤(35m盤)】西側エリア:モルタル施工前

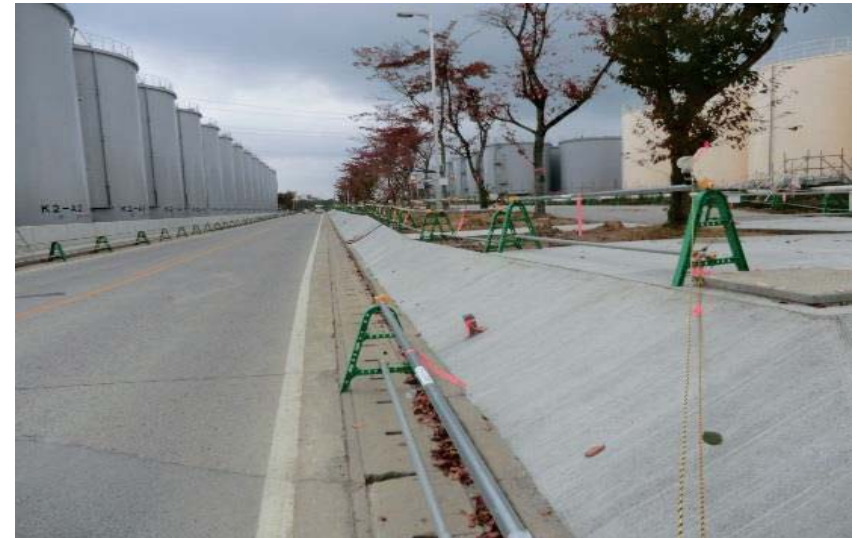
【写真⑤(35m盤)】西側エリア:モルタル施工後

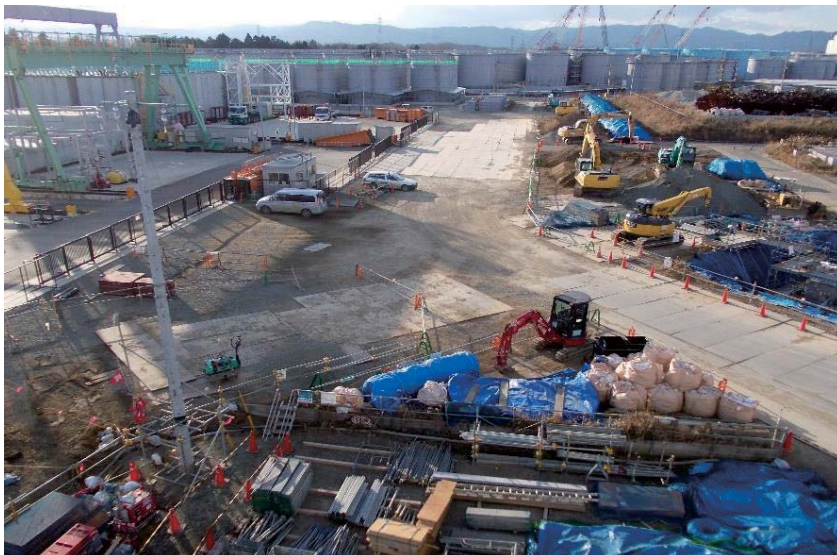
【写真⑥(35m盤)】Gタンクエリア:舗装施工前

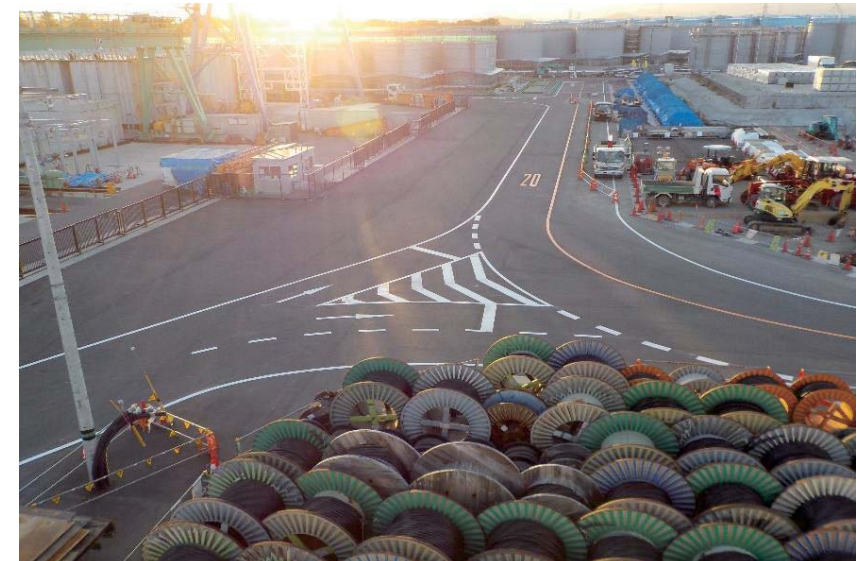
【写真⑥(35m盤)】Gタンクエリア:舗装施工後

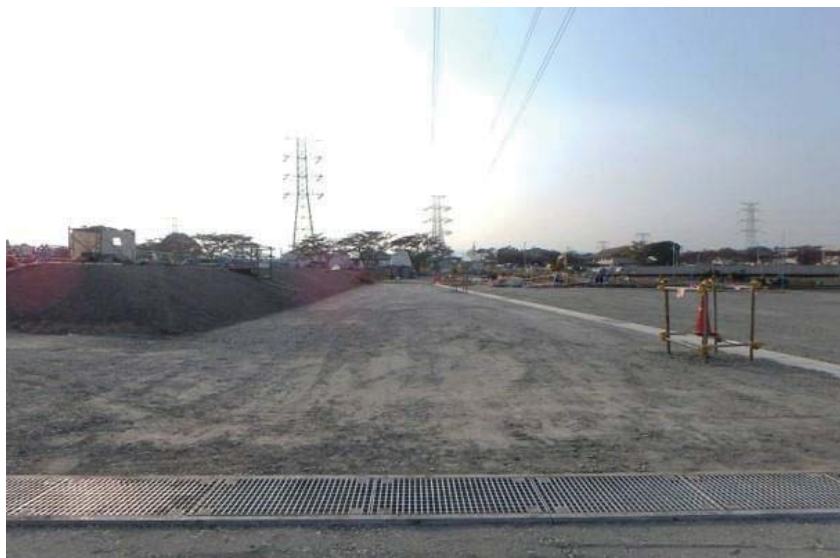
【写真⑦(35m盤)】Hタンクエリア:舗装施工前

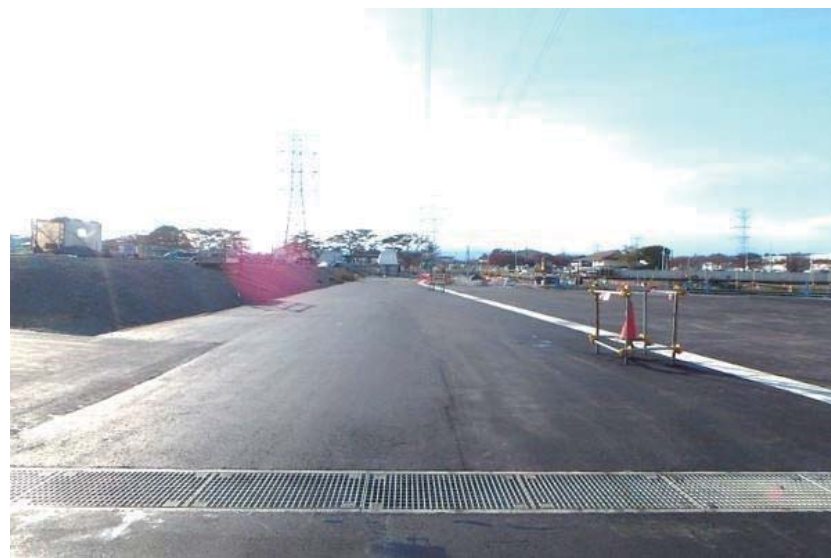
【写真⑦(35m盤)】Hタンクエリア:舗装施工後

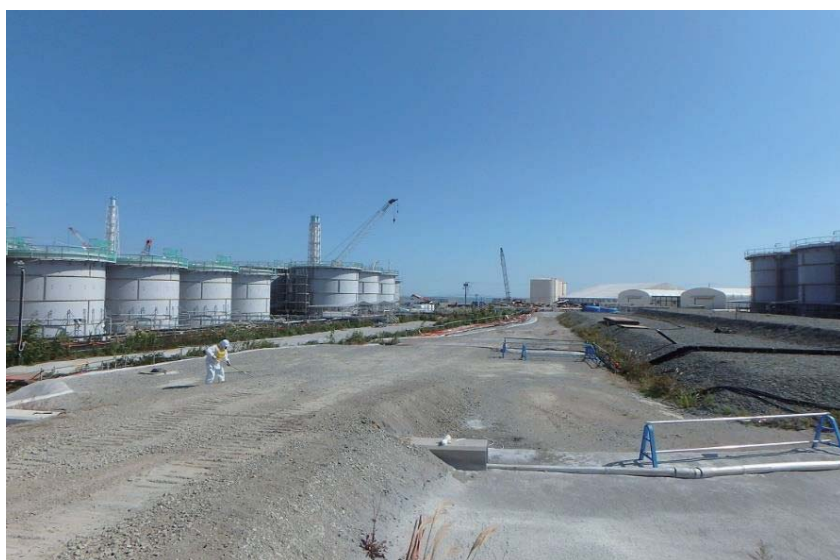
【写真⑧(35m盤)】Hタンクエリア:舗装施工前

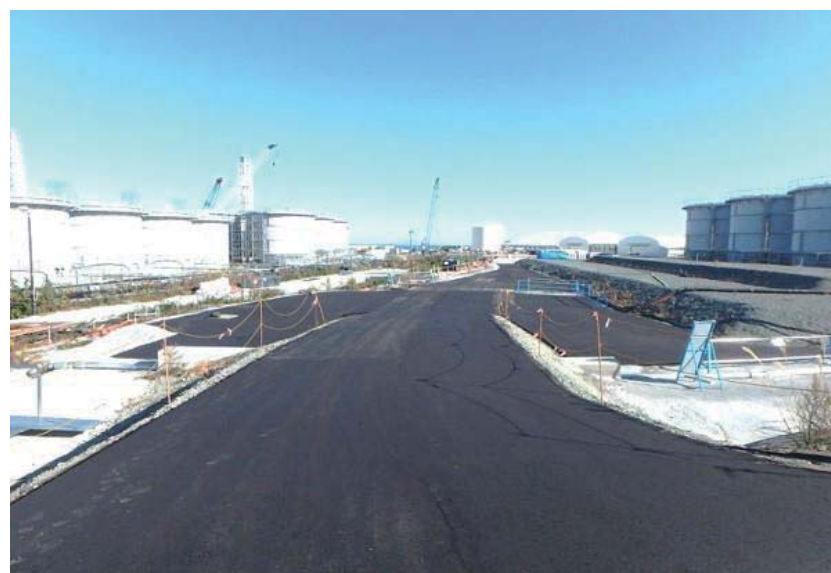
【写真⑧(35m盤)】Hタンクエリア:舗装施工後

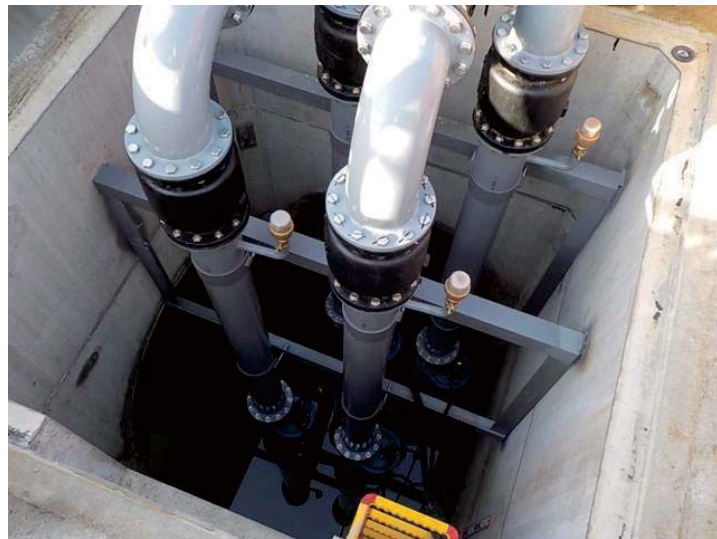
- 強い降雨時に、ポンプの最大移送能力を超える流量となり、仮堰からの一部排水事象が数回発生したことを受けて、追加対策を実施。
- 新設排水路が完成するまでの暫定対策として、地下水BPエリアの枝排水路の集水柵から、B排水路の中継ピットまでポンプ移送を行う。（10月30日設置完了。11月2日の降雨時に自動起動試験を実施し運用中）

写真① 地下水BPエリア枝排水路ポンプ（4台）設置状況

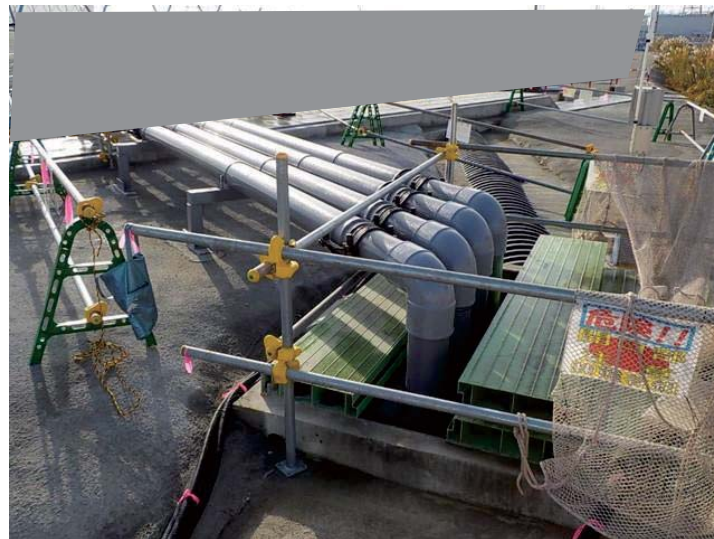
写真② 地下水BP→B排水路への移送配管設置状況

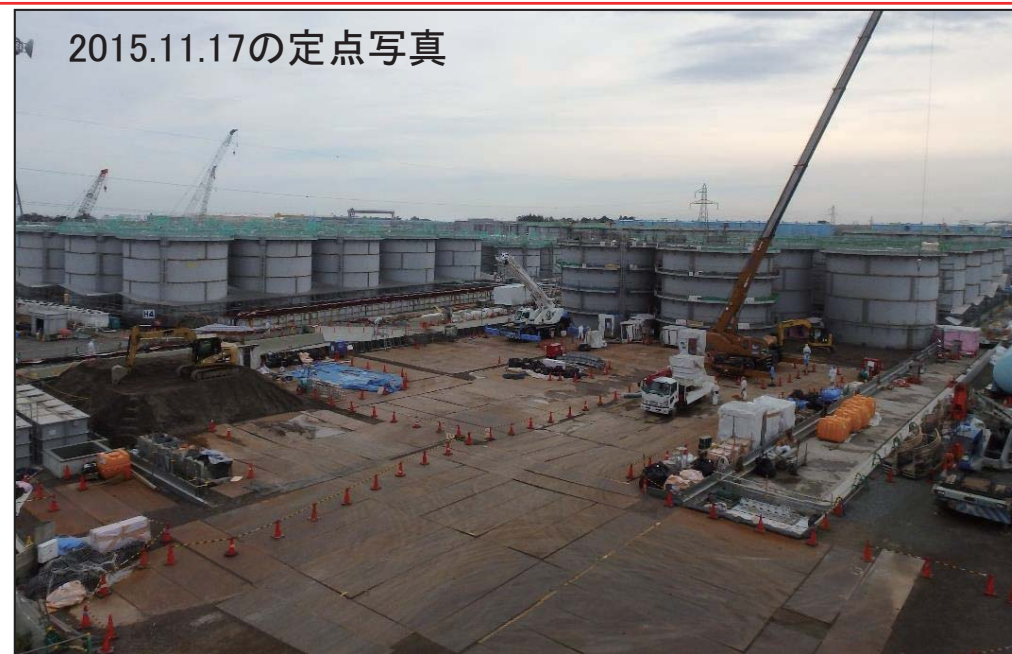
解体準備中 (歩廊・集塵機設置 他)	1基	C1
残水処理中	1基	A3
先行塗装	0基	
天板・側板・底板解体	2基	A2・8
解体完了	12基	A4～7・9～12 C2～5

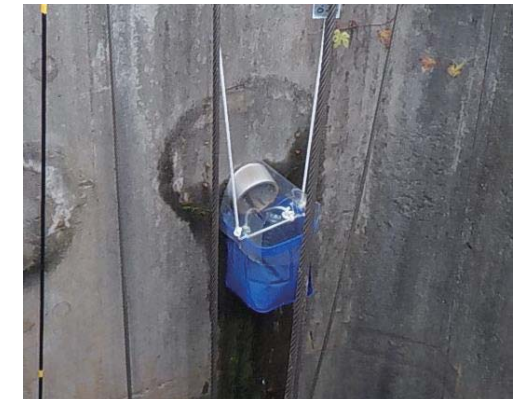
採水用の水受けの設置状況

- 2号機放水路上流側立坑の全ベータ濃度上昇については、5月13日に発生して以降、速やかに濃度が低下し、その後は上昇は見られておらず、事象に再現性が見られない。
- 現時点で、流入経路の特定は難しいことから、各流入部位に採水用の水受けを設置して流入水が溜まるようにしておき、放水路上流側立坑で再度の濃度上昇が確認された際には、これらの水を採水、分析することにより、経路の絞り込みを行えるように準備を実施。
