2号機 S/C水素パージのための 窒素封入試験の実施（2回目）

平成25年10月31日
東京電力株式会社

福島第一原子力発電所1・2号機排気筒の 部材損傷に対する耐震安全性評価について

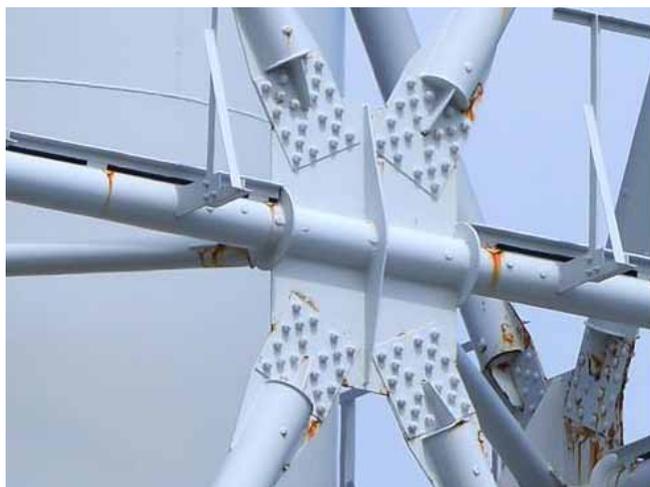
南側 (GL100m付近)
接合部

点検結果 (健全と判断した部材の一例)

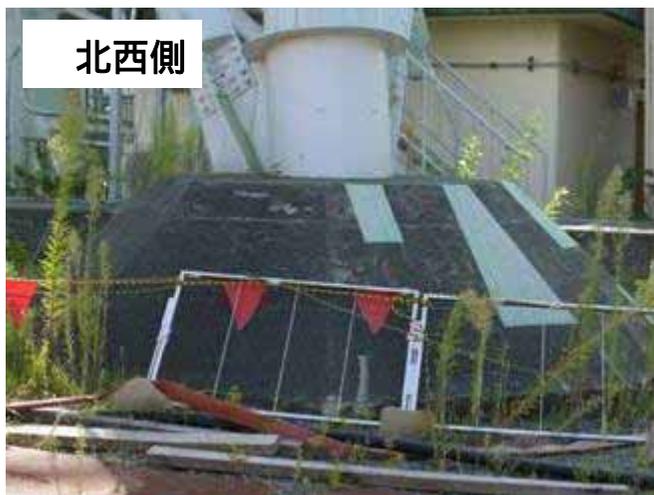
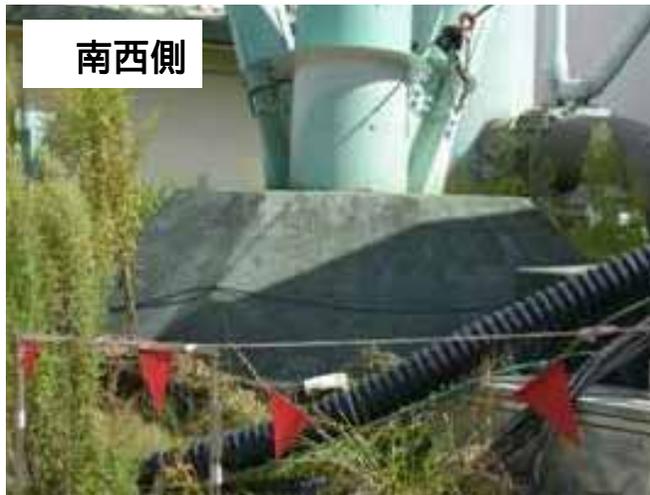
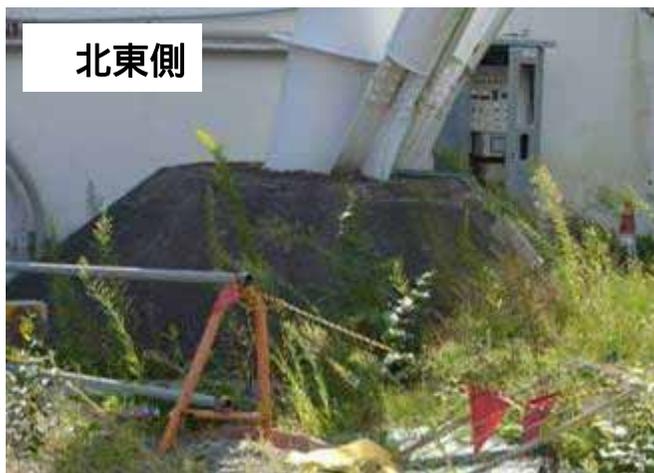
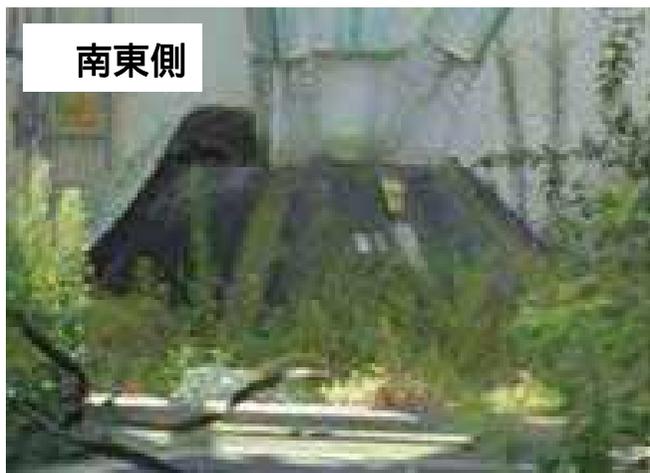
柱脚部については、鉄塔およびコンクリート基礎に異常は確認されていない

南東側柱脚は高線量のため道路側から撮影
