東京電力（株）福島第一原子力発電所1～4号機の廃止措置等に向けた中長期ロードマップ進捗状況（概要版）

1号機原子炉格納容器（PCV）内部調査の結果について続報（2回目）

平成25年1月31日

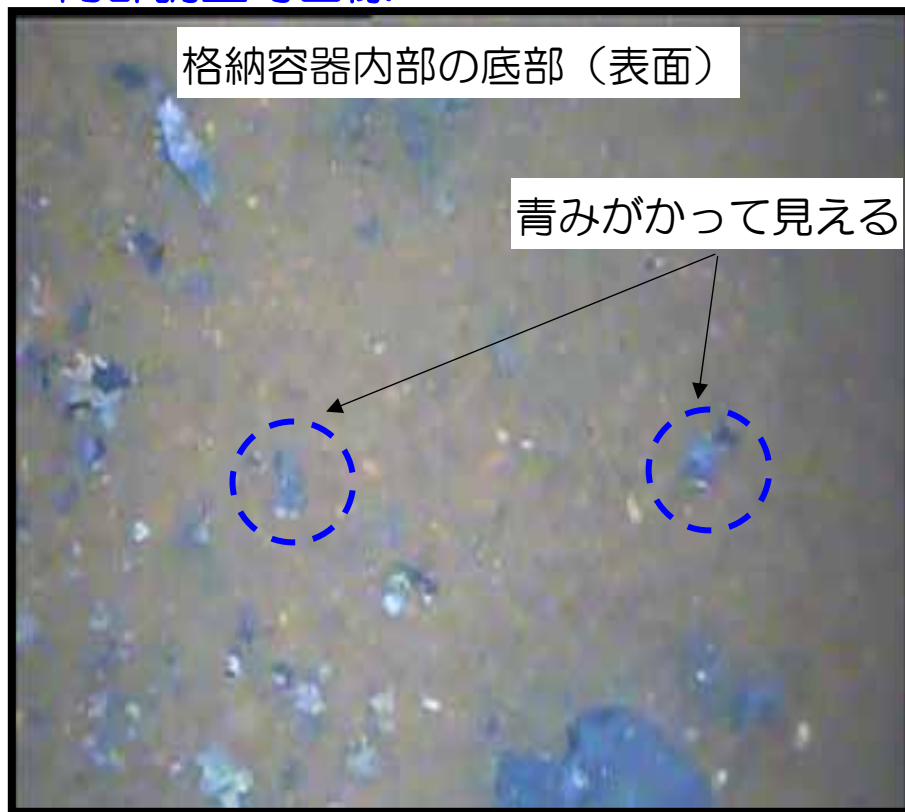
PCV内底部の堆積物は、青みがかって見えるものが確認されたが、カメラの角度が変わると灰色に見えたことから、青色の堆積物でないことが推定される。
なお、メーカー工場にて水中に入れた鉛試験片を観察したところ、同じ事象が確認された。

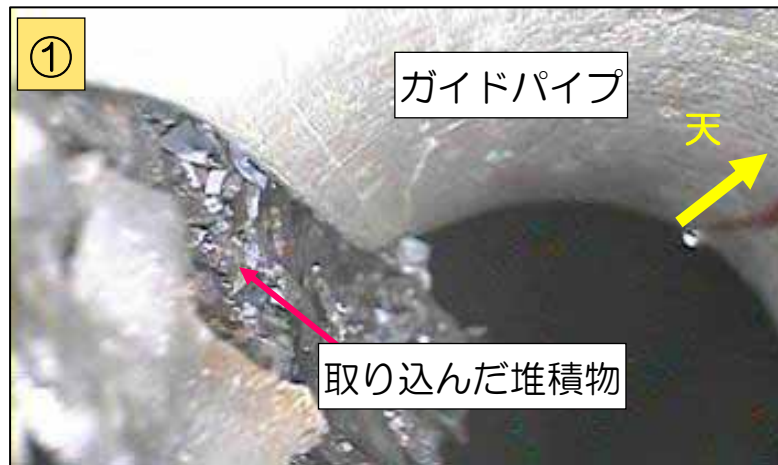
ガイドパイプ内の堆積物

- ・ガイドパイプ内に取り込んだ機器ハッチモノレール上の堆積物は、パイプ内径 ϕ 100mmであることから大きさは数mm程度と推測される。
 - ・周りのサポートビーム上には堆積物が確認されていない。また、当該モノレール下側にも堆積物が確認された。
- 以上のことから機器ハッチモノレールの塗料が剥がれたものと推定される。

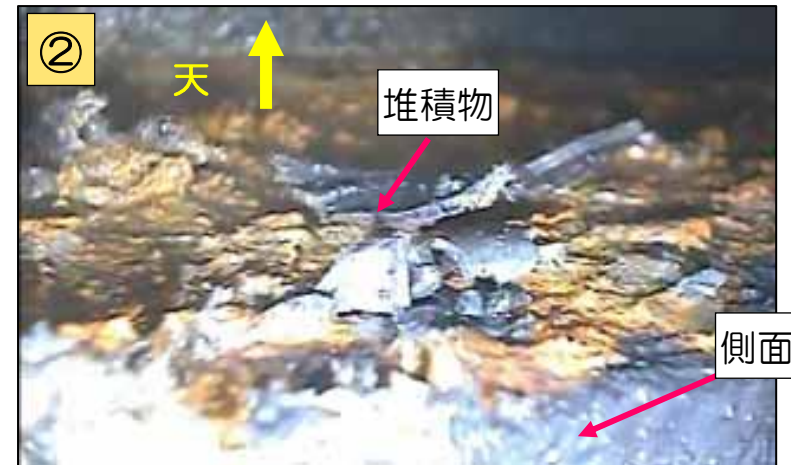
機器ハッチモノレール下側上の堆積物

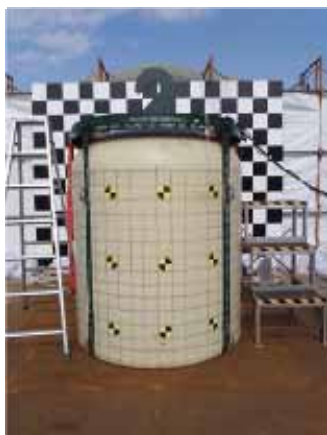
落下後 (試験試験①: 6m落下)

容器下部に大きな歪が生じ、容器本体に破損が発生

- 落下試験①②の結果を踏まえ、下部の歪みを拘束するためにH I Cの側面に3.2mmの炭素鋼補強リングを取付

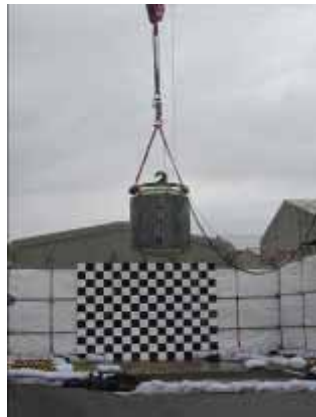
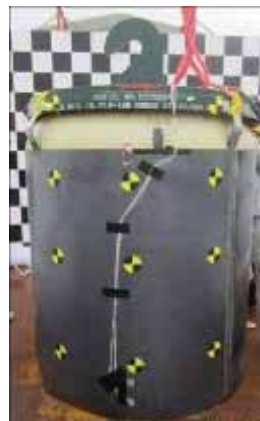
■落下試験③ (落下高さ3m、垂直落下 (鋼板上))

容器下部に歪が発生したが、
容器本体に異常な損傷がなく、
内容物の漏えいなし

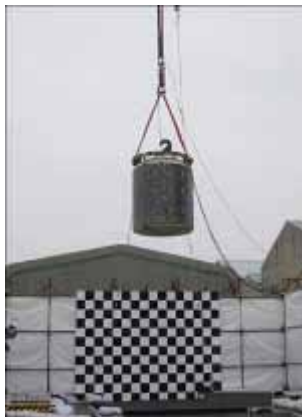
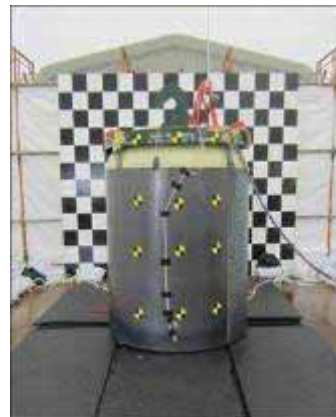
■落下試験④ (落下高さ4.5m、垂直落下 (緩衝材上))

容器下部に歪が発生したが、
容器本体に異常な損傷がなく、
内容物の漏えいなし

- 落下試験③、④の結果を踏まえて、落下高さが3mを超える箇所に緩衝材を設置

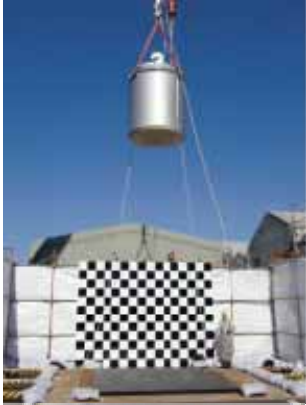
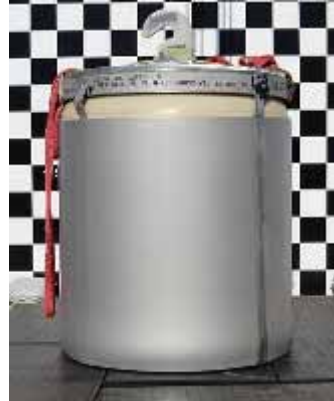
■落下試験⑤（落下高さ6m、垂直落下（緩衝材上））

容器下部に歪が発生したが、容器本体に異常な損傷がなく、**内容物の漏えいなし**

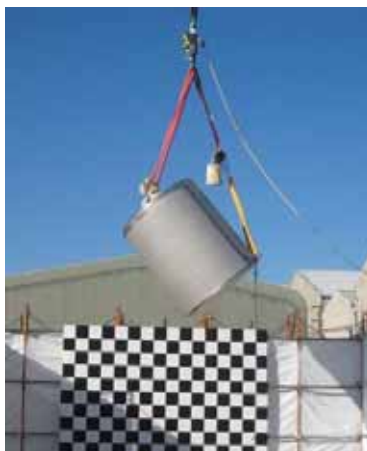
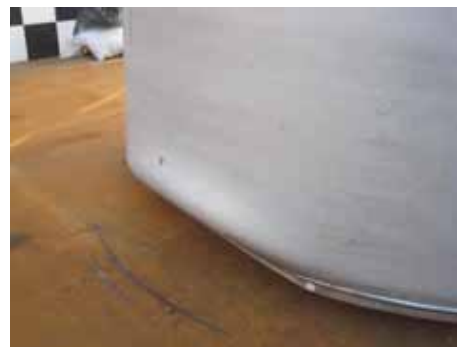
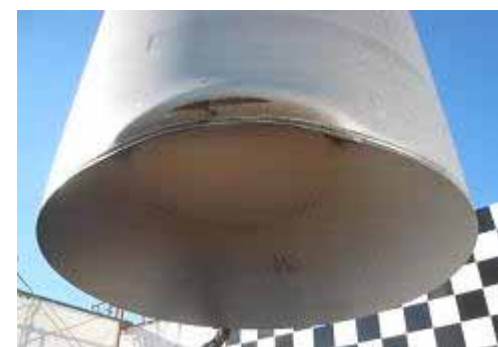
■落下試験⑥（落下高さ3m、傾斜落下（鋼板上へHIC底部角から））

※補強体底部角に変形が確認されたが、補強体のき裂、HICからの漏えい発生無し。

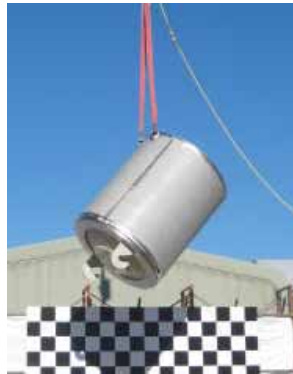
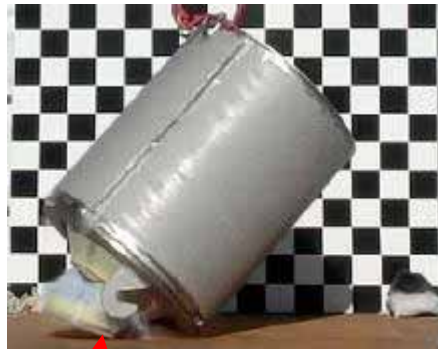
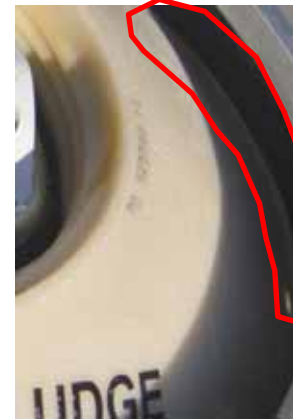
- 落下試験⑦（落下高さ3m、逆さ傾斜落下（鋼板上へHIC上部角から））

この部位に割れが発生

※落下時にHIC上蓋が脱落。
HIC上部にも破損あり
補強体にき裂は無し

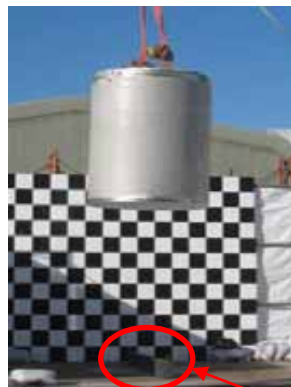
- 落下試験⑧（落下高さ2.6m、角部落下（□100mm角棒上への落下））

※形状不連続部に破損発生。
補強体にき裂は無し

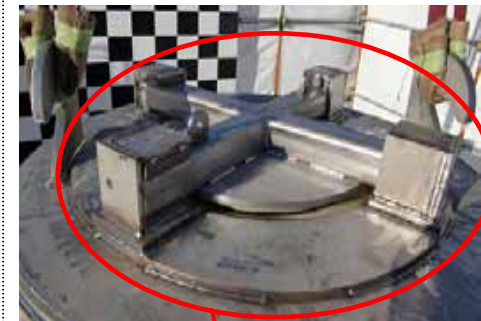
■HIC補強体

落下試験⑦、⑧の結果を踏まえ、補強体Aに追加補強を実施した補強体Bを作成。

追加補強①：補強体内間隙の充填

上部空隙に緩衝材の挿入

追加補強②：蓋部の補強 逆さ傾斜落下対策

上蓋押さえ

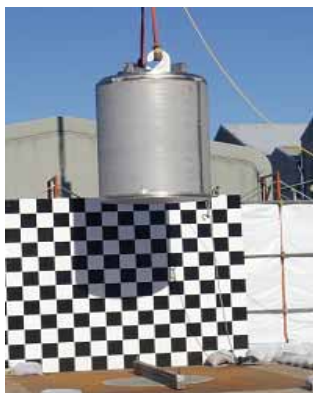
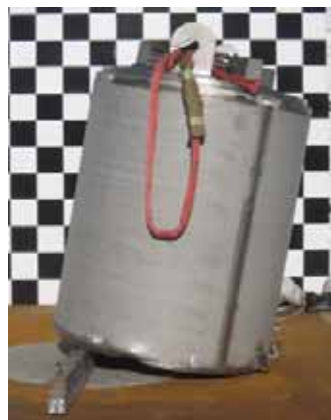
- 落下試験結果⑨：2.6m落下（幅100mm角棒上への落下）

補強体下部に歪が発生したが、容器本体に異常な損傷がなく、**内容物の漏えいなし。**
補強体にき裂は無し。

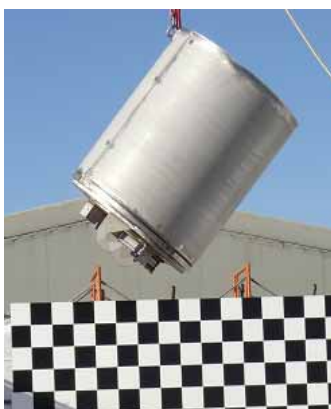
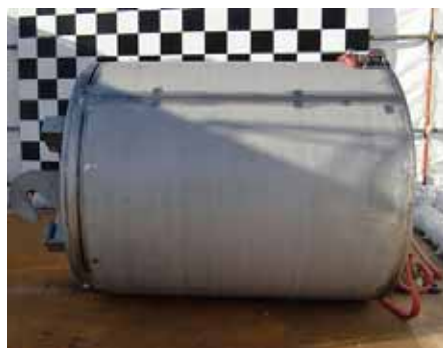
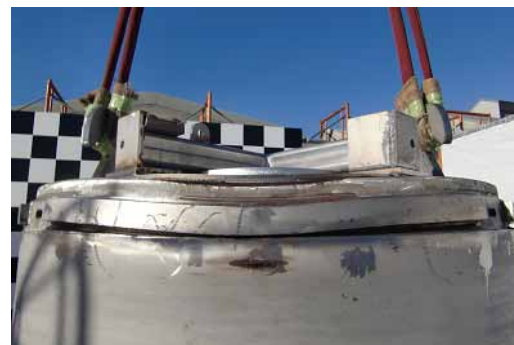
- 試験条件⑩：3m落下（逆さ傾斜（上部角から落下））

補強体上部に歪が発生したが、容器本体に異常な損傷がなく、**内容物の漏えい無し。**
補強体にき裂は無し。

補強体B型にて採用した追加補強（蓋部の補強、補強体内間隙の充填）は、逆さ傾斜・角部落下時の損傷防止対策として効果があることを確認された。一方で蓋部の補強は、高線量のH I C直上での蓋締め作業が必要となり、作業員被ばくの増加が避けられない。

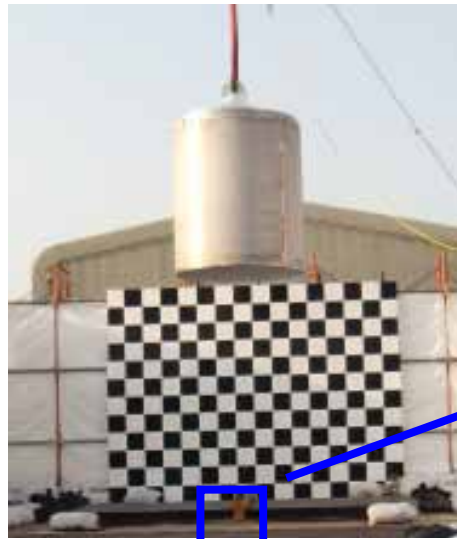
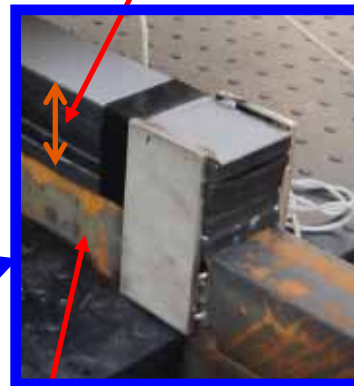
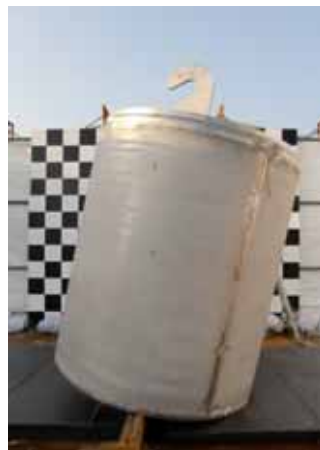
試験条件⑬：2.6m落下（□100mm角棒（緩衝材有り）上への落下）

補強体下部に歪が発生したが、容器本体に異常な損傷がなく、**内容物の漏えい無し。**
補強体のき裂は無し。

対策：HIC遮へい体、輸送用遮へい体の側板上部に緩衝材を設置
