使用済燃料プール対策 スケジュール

3号機オペレーティングフロア線量低減対策 (除染及び遮へい) の追加実施について

福島第一原子力発電所 1号機原子炉建屋カバーの解体について

福島第一原子力発電所1号機
ガレキ撤去計画策定に向けた
オペレーティングフロアの調査について

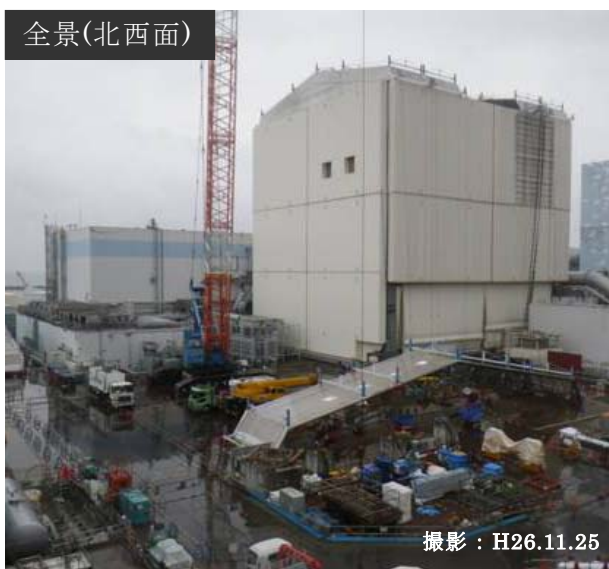
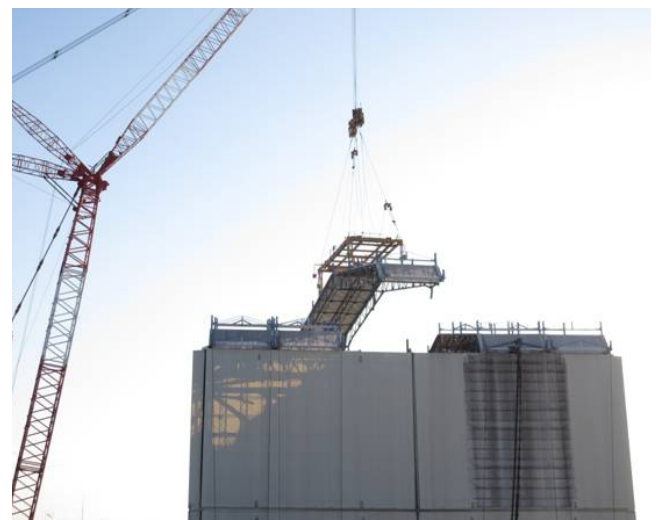
屋根パネル取外し（北3）（11月10日実施）

- ・屋根パネル取外し（南3、北3）
- ・作業環境調査
- ・飛散防止剤散布
- ・ダストサンプリング（ウェル上）
- ・原子炉建屋既存鉄骨調査

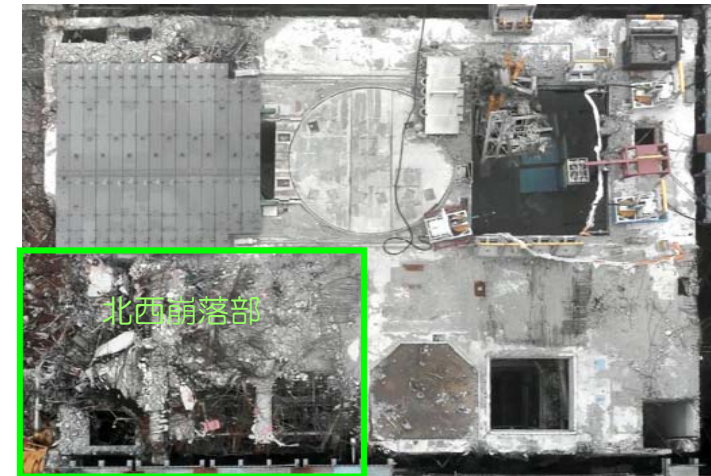
【評価を考慮した追加遮へい】

- 当初計画の除染と遮へい体設置に加えて、北西崩落部遮へい体と当初計画遮へいの隙間を補完する遮へい体を考慮した場合の評価を実施。（評価②）

当初計画の遮へい：灰
 補完遮へい：青 (1/10), 緑(1/100)
 北西崩落部遮へい：黄 (1/90)

追加遮へい体設置後においても、一部エリアで目標とする目安値 1 mSv/h を超過する評価

- 構造上成立する限界荷重の追加遮へい体設置後においても、一部エリアで目標とする目安値1mSv/hを超過する評価である。超過の寄与が大きい工区は、主にB,C工区であり、当該工区を中心に追加除染を実施する。
- P.2 除染効果実績で示したA, C-1工区共に、床面の損傷は比較的小さいエリアであるが、計画時に想定していた除染効果と大きく乖離している原因は想定より浸透汚染が進んでいるためと思われる。
- また、B-1工区には、床面の損傷が大きく、床鉄筋が露出しているエリアがあり、ガレキが撤去しづらく残存している。
- そのため、追加除染を行うことで、更なる汚染源の除去を目指す。
- 追加除染を行った場合でも、1 mSv/hを超過する場合は、仮設の遮へい体を適宜移動して使用するなどにより、作業員の被ばく低減を行う。

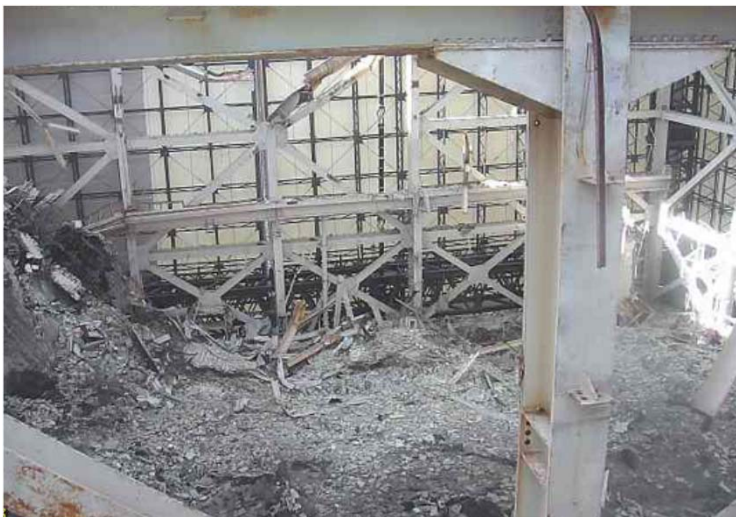
写真②(オペフロレベル+約15m)

既存鉄骨

屋根

→作業環境調査の結果、オペフロ上に調査可能なスペースがあること、クレーン等についても使用済燃料プール周辺に残存したままであることおよび既存鉄骨が崩落していないことを確認した。

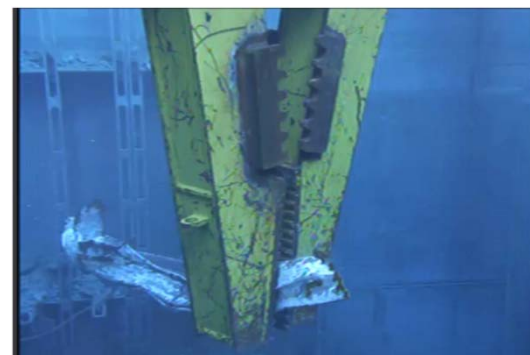
- 3号機使用済燃料プールからの燃料取り出しに向け、使用済燃料プール内の大型瓦礫撤去を開始(2013.12.17)。
- 3月中にFHMに干渉している鉄筋・デッキプレート等の撤去をほぼ完了。FHM撤去作業に着手。
- 8月末に操作卓落下事象により作業を中断。
- 現在、作業再開に向け準備中。
- これまでの撤去瓦礫量は累計で鉄筋322本、デッキプレート55枚、屋根トラス材6本、走行式補助ホイスト1基

＜使用済燃料プール内瓦礫撤去作業状況＞
