使用済燃料プール対策 スケジュール

# 1号機 原子炉建屋ガレキ撤去のうち 使用済燃料プールの保護等の計画について

# 2号機原子炉建屋オペフロの残置物片付作業完了 及び残置物片付後調査の進捗について

# 3号機燃料取扱設備の調達における品質管理上の問題と対策及び安全点検の進捗状況について

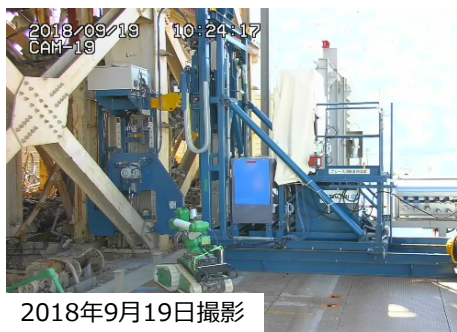
2018年9月19日撮影

西面Xブレース切断

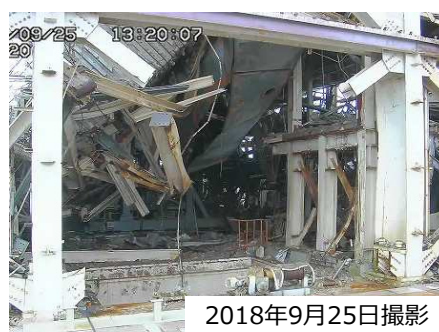
2018年9月25日撮影

西面Xブレース撤去後

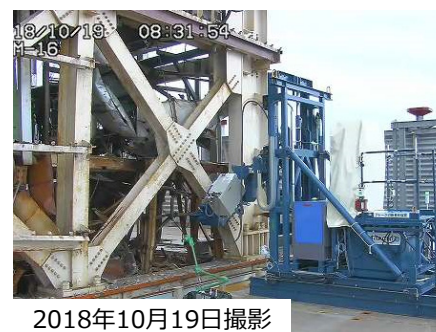
2018年10月19日撮影

南面Xブレース切断

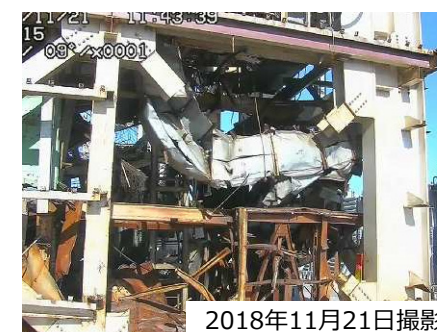
2018年11月21日撮影

南面Xブレース撤去後

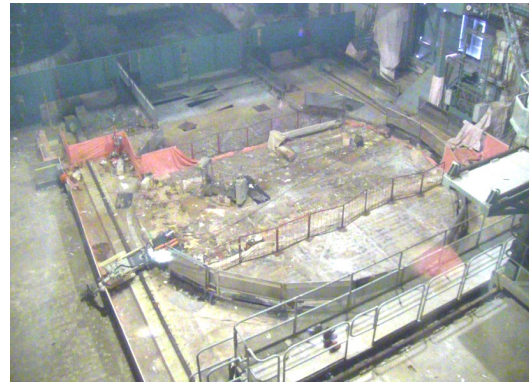
① 残置物片付前（ウエル上）撮影日(8/18)

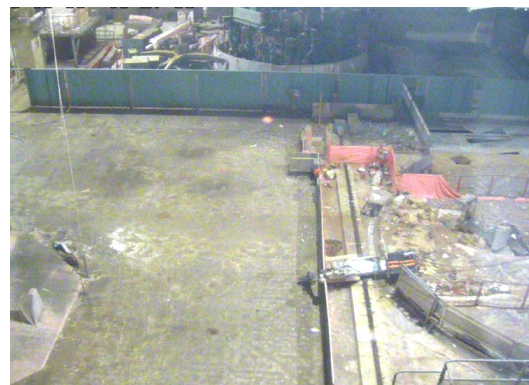
② 残置物片付前（北側）撮影(8/18)

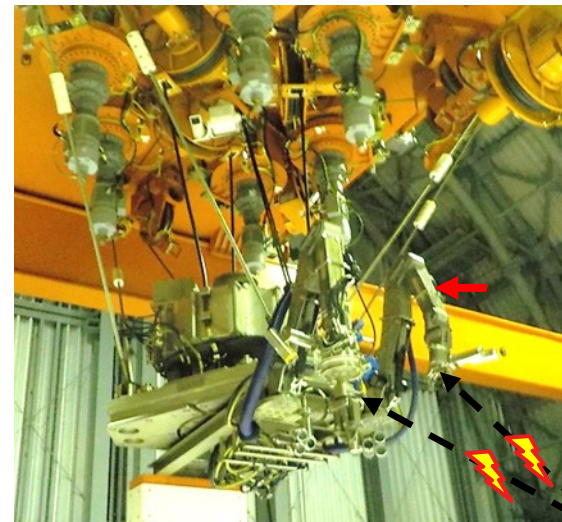
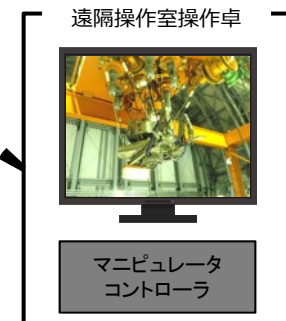
現場

マニピュレータ動作確認時に目視可能な範囲の作動流体の漏えい確認は実施済

⇒目視可能な範囲の漏えいは確認されていない

【仮に燃料取り出し中に発生した場合の影響】

- ✓ 瓦礫撤去作業中の瓦礫落下等につながる事象ではない。
