3号機 燃料取り出しに向けた進捗状況

- 3号機 燃料取扱設備については、2018年8月の使用前検査中にケーブルの不具合により燃料取扱機（以下、FHM）が停止し使用前検査を中断した。
- 使用前検査中に発生した不具合等を踏まえ、設備の信頼性を万全にすることを目的に以下の対策を実施した。
 - 安全点検（動作確認、設備点検）
 - 品質管理確認
 - 環境対策
 - 予備品の追加購入
- 安全点検の結果、燃料取扱設備の機能・性能に影響を及ぼす事象（14件）を確認し、それぞれについて対策および対策後の検証を完了した。
- その後、ケーブル不具合の対策（ケーブル交換）後の機能確認を実施し、2019年2月14日より燃料取り出し訓練と関連作業、同3月15日より瓦礫撤去訓練を実施している。
- 訓練中に7件の不具合事象を確認している。

3 / 4号機排気筒 落下物対応について

- 2019年1月9日午前11時45分頃、4号機廃棄物処理建屋周辺において、当社社員が鉄板（約25cm×約180cm,厚さ約6mm,重量約22kg）の落下物があることを確認した。
- 現場周辺を確認したところ、3 / 4号機排気筒の地上から高さ約76mにあるメンテナンス用の足場材が落下したものであると判断した。
- 落下点周辺では、作業はしていなかったが、当該エリア含む構内4カ所の排気筒において、直ちに半径33mの範囲を区画・立ち入り規制を行い、安全を確保する対応を取っている。
- 同様の落下リスクが無いか2次部材を中心とした臨時点検を実施すると共に、規制エリア内での安全通路整備等を進めている。(安全通路設置は3月25日に完了)
- 3月8日,15日には3 / 4号機排気筒を対象にドローン調査を実施した。

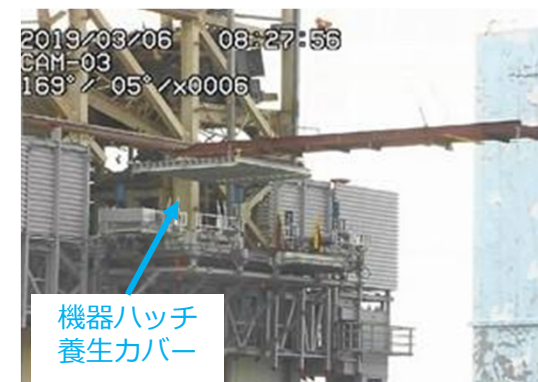
機器ハッチ養生カバー設置の様子
※大型吊り天秤とクレーンを使用

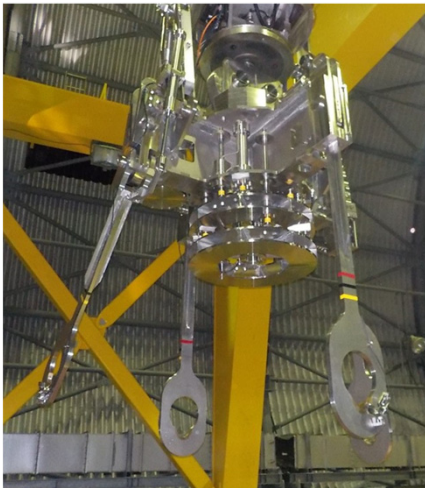
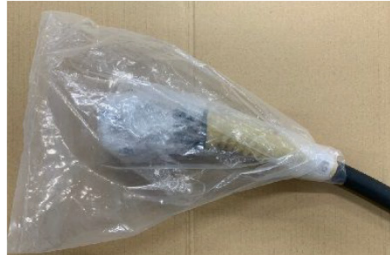
発生事象	垂直吊具用ケーブルコネクタ浸水事象
<p>概要</p>	<p>クレーン主巻に設置されている垂直吊具用ケーブルコネクタは、垂直吊具を取り外した際に養生(水密性なし)を実施し、主巻に固縛していたが、ITVインターロック試験において、十分な処置を実施せず、当該養生のまま主巻を使用済み燃料プール（以下、SFP）に浸水させ、当該コネクタを水没させた。</p> <div style="display: flex; justify-content: space-around; align-items: flex-start;"> <div style="text-align: center;">

<p>コネクタ養生状態</p> </div> <div style="text-align: center;">

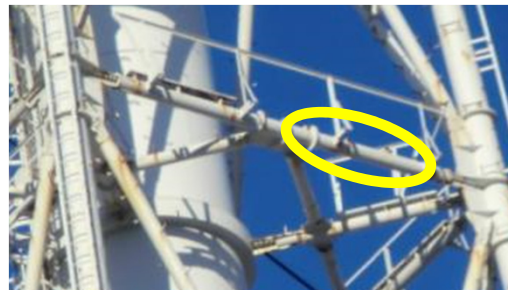
メンテナンス用の足場があった箇所
(地上約76m)

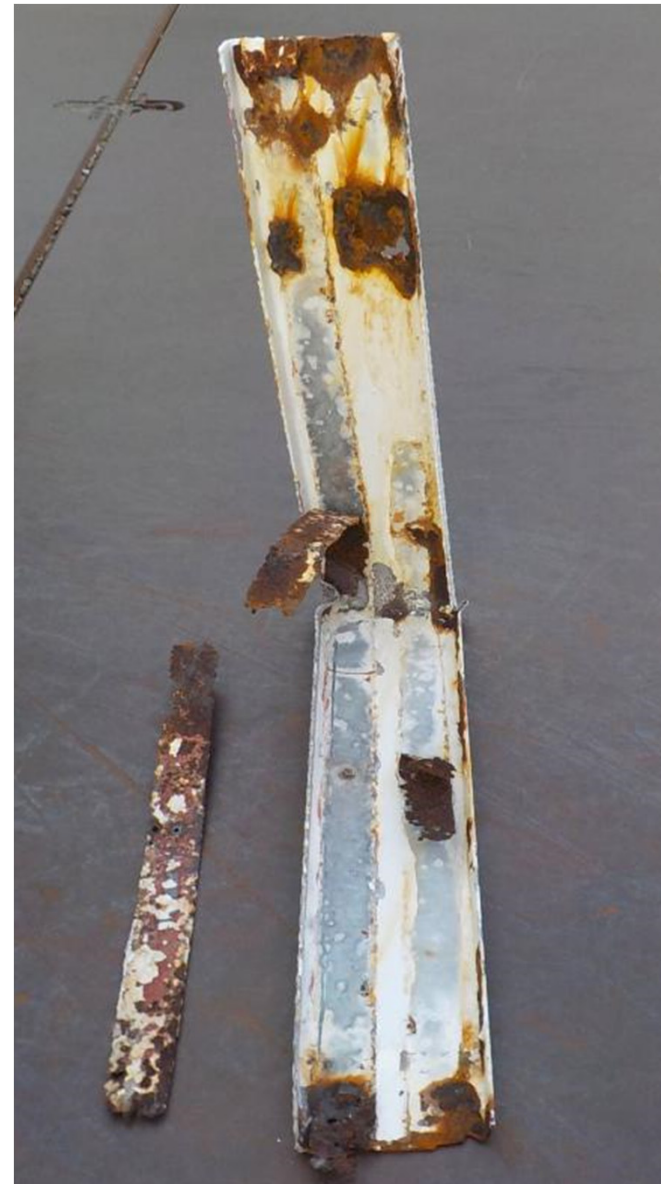
落下した足場材の線量：～2.6 $\mu\text{Sv/h}$
(BG 1.5 $\mu\text{Sv/h}$ を含む)

- 3/4号機排気筒は、昭和47年に竣工しているが、今回の落下部材は、昭和63年に改造工事に取り付けられた足場材(一部、竣工時部材含)である。
