汚染水対策スケジュール (1/2)

陸側遮水壁設備からのブライン漏洩事象について

2020年1月30日

東京電力ホールディングス株式会社

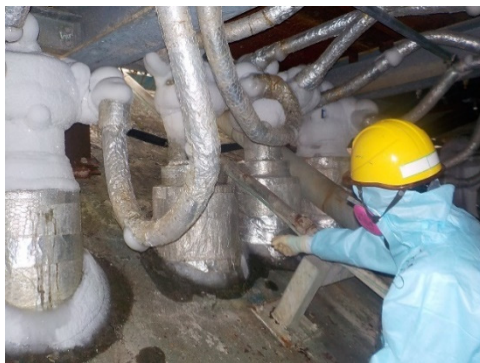
【地上部の目視調査実施状況】
(5BLK-H4)

- ブライン液は薄茶色をしていることから、結露の氷等と識別しながら、弁・ホース・凍結管等各結合部や保温材表面、設備下部について、ブラインの滴下や結晶、茶色い着色の有無を目視で確認する。
- 路下部については、特に冬季に氷着が大きく、即確認できる状況にないため、融氷が必要な状況。冬季に路下部の氷着が成長しないように、今後方策を検討する。
- なお、これまでの母管フランジ部からの微少漏えい等においても、パトロールにおいて保温継手部からの滴下により、不具合を確認している。

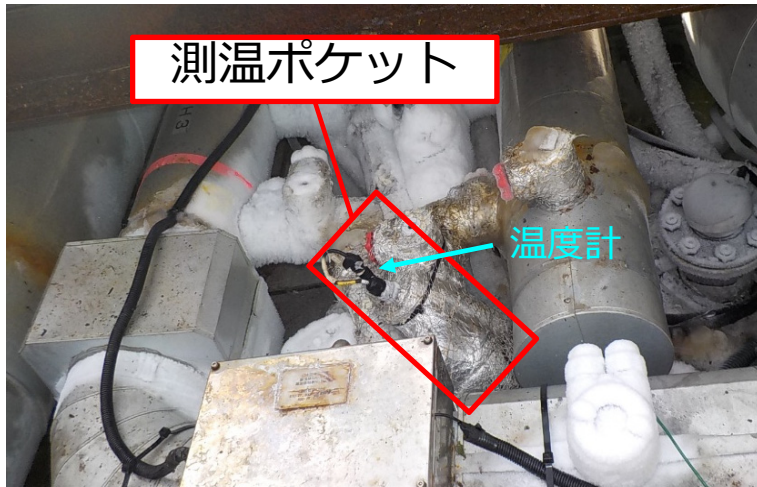
【写真；測温ポケット例 7BLK-H3】

- 各凍結管に設置している測温ポケットの温度データから絞り込みを行う。

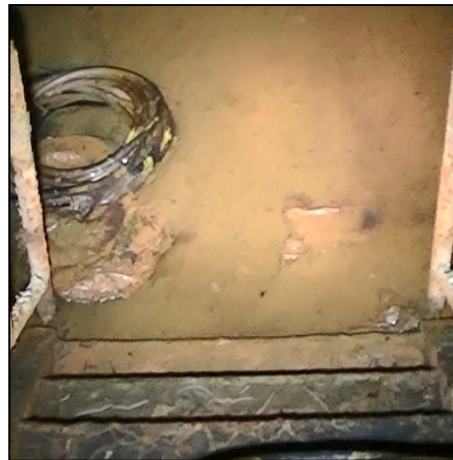
4号機タービン建屋地下1階の床面露出状況

- 移送準備が整ったことから、2019年12月19日より、仮設ポンプによるPMB及びHTIへの移送を開始し、2020年1月17日にT/B及びRw/Bの地下1階床面が露出したことを確認した。
- 今後、床ドレンサンプ等に新たな本設ポンプを設置(2020年夏頃目途)し、床面露出状態の維持を計画していく。
- 他号機についても、順次仮設ポンプ等を設置し、残水を移送していく。
