1号機 PCV内部調査の状況について

2022年2月24日

1~2号機原子炉建屋上部階調査の結果について

1号機及び2号機非常用ガス処理系配管一部撤去の対応状況について

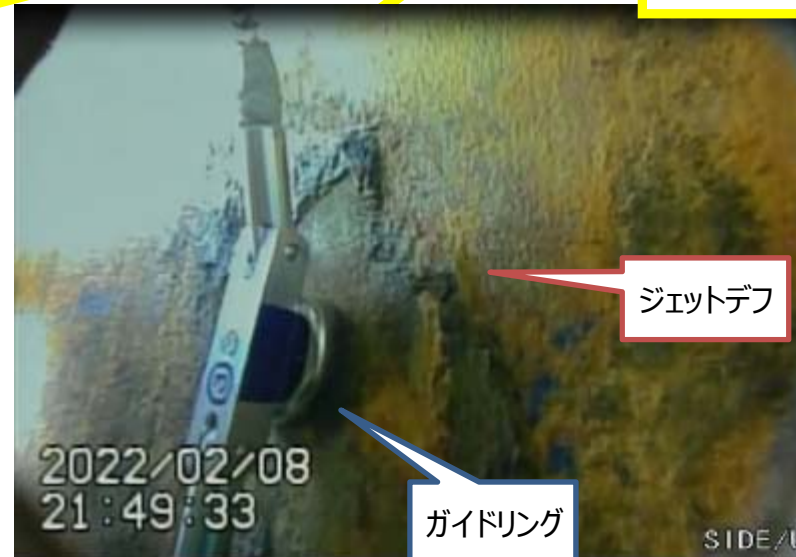
ガイドリング③設置状況（2月8日午後9時49分設置完了）

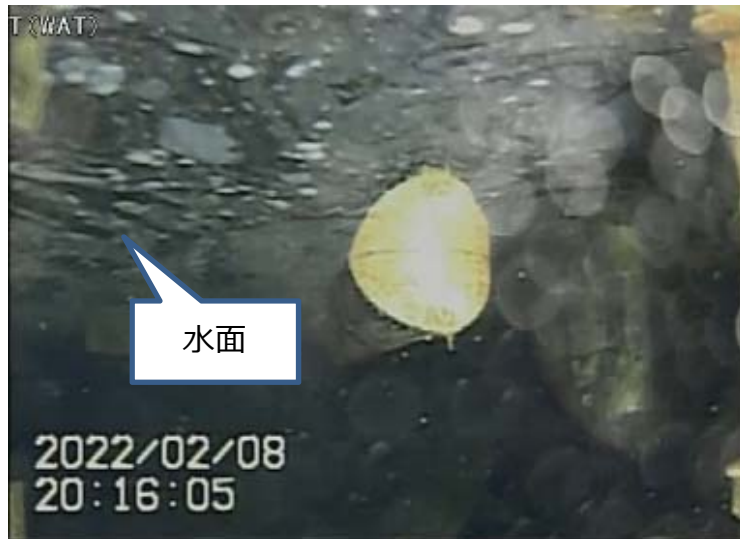
水面の浮遊物

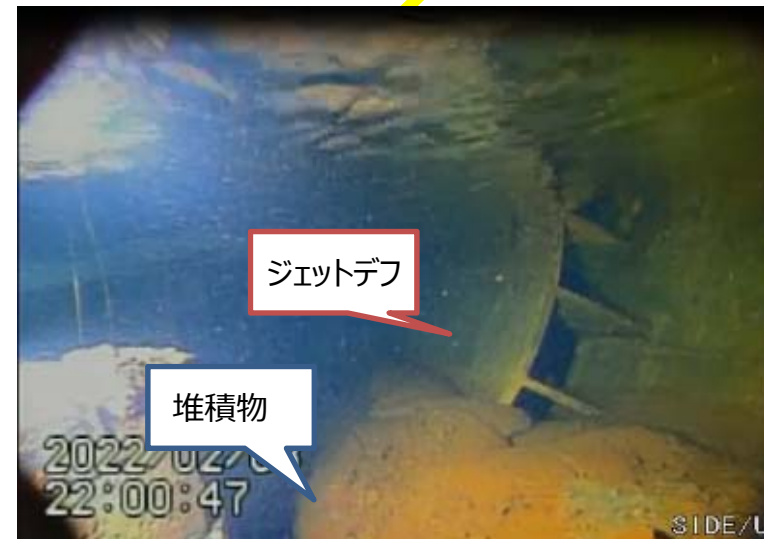
ジェットデフレクター④付近の堆積物

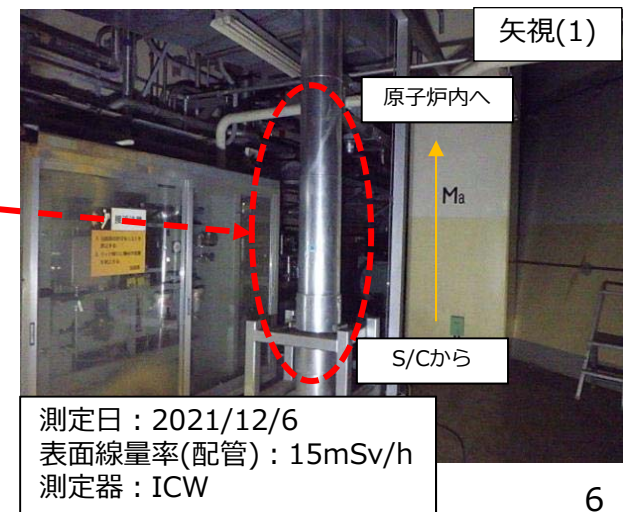
- 2階北東側 γイメージャ設置箇所⑦
- 確認された高線量箇所 (ホットスポット) :
 - ・ CS (A系) 配管
 - 事故当時から現在まで注水等での使用実績はない
- ホットスポットとなる原因 (推定) :
 - ・ 配管に沿って高線量が確認されたため、配管内面の汚染と推定

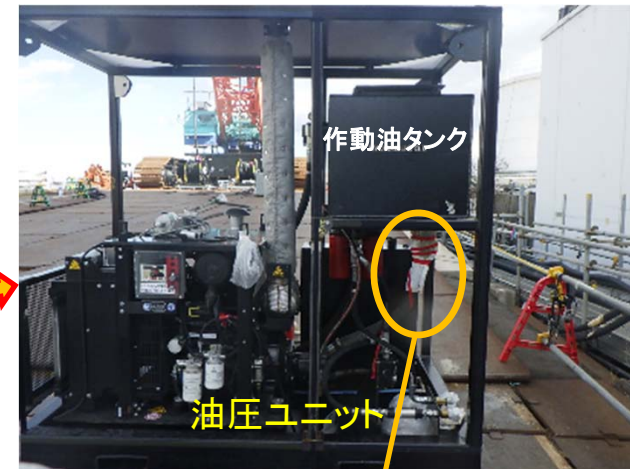
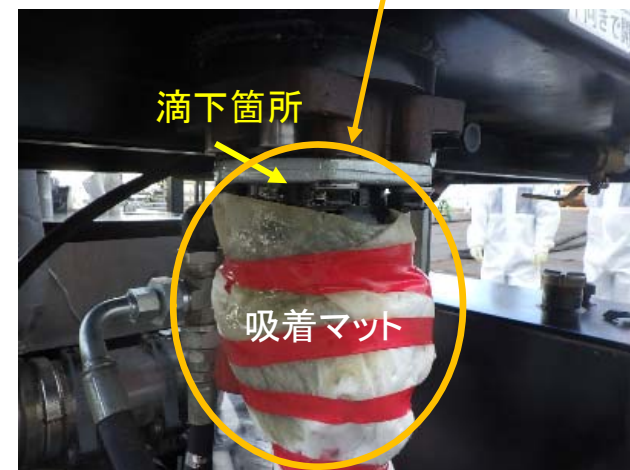
- 2022年2月6日、1/2号機SGTS配管撤去の準備作業中、2系統ある配管切断装置用油圧ユニットの油圧ギアポンプ起動前確認を実施していたところ、そのうちの1系統の油圧ユニットにおいて作動油タンク出口フランジ部より1滴/5秒の油滴下を確認した。
- 滴下した作動油はユニット内下部の受けパン上に留まっており、応急処置として作動油タンク出口弁を閉止すると共に当該フランジ部に吸着マットを巻き付けて、油が飛散しないよう処置を実施した。
