1号機 PCV内部調査（後半）について

2022年12月22日

技術研究組合 国際廃炉研究開発機構
東京電力ホールディングス株式会社

2号機 PCV内部調査・試験的取り出し作業の準備状況

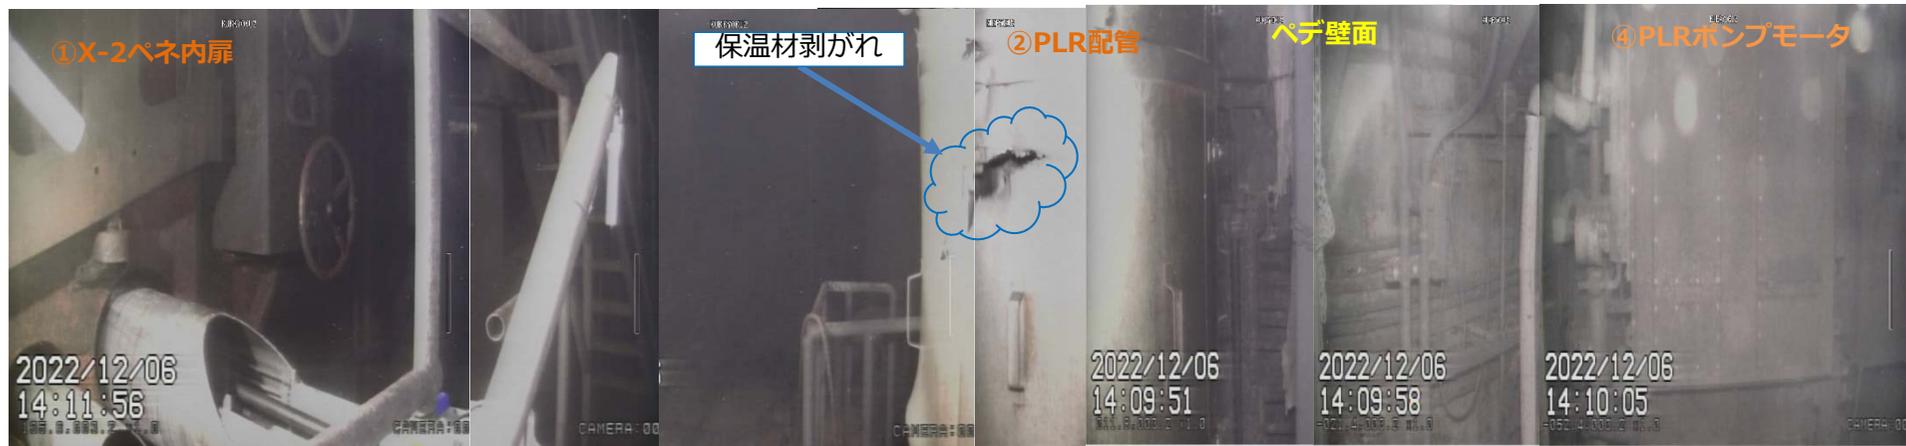
PCV内部1FL

- 12月6日に実施したROV-Dインストール時、作業監視カメラによりPCV内部1FLの状況を撮影し、以前より鮮明な画像を取得できた

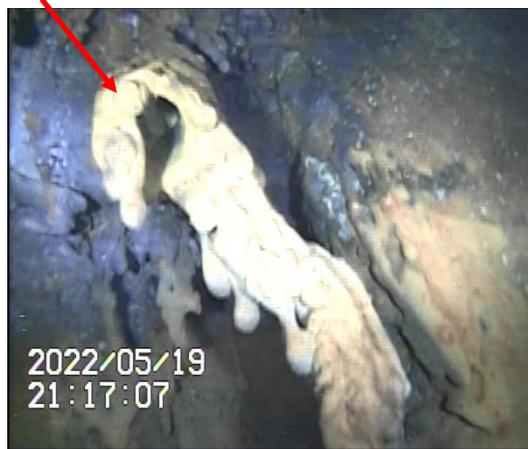
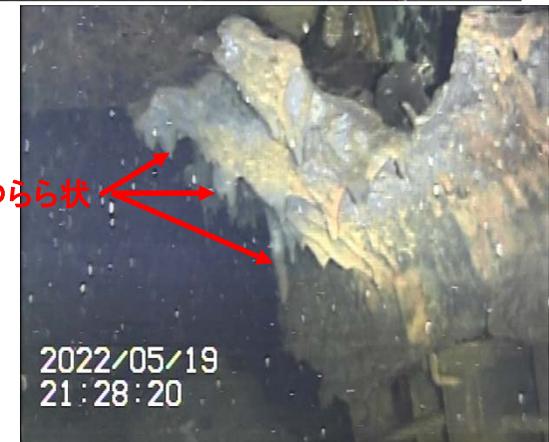
(参考) ペDESTAL開口部 (D/W床レベル)

- 開口部の上部に関しては、コンクリートへの大きな損傷は確認されていない
- 開口部の壁面に付着するかたちで棚状に張り出している堆積物を確認。
- 右側の棚状堆積物はペDESTAL内部に向かって立ち上がっている状況
- 棚状堆積物の下面にはつららもしくは鍾乳石のような形状が存在

つらら状のものが生成された際は、棚状堆積物は水面よりも上にあつた可能性

つらら状

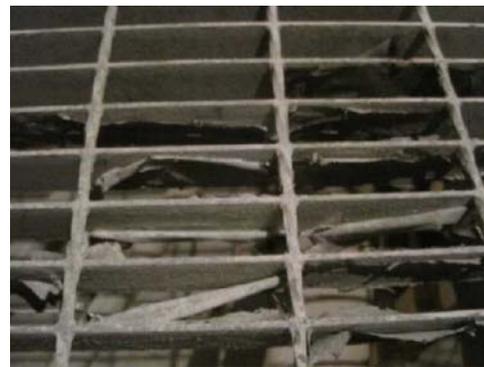
福島第二4号機で確認された
グレーチングからの亜鉛塗料の剥離
(推定される環境温度 ~150°C)

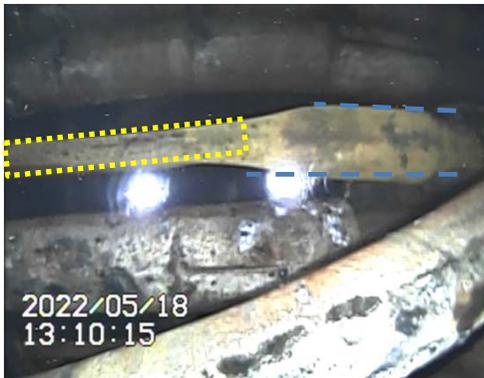
水面より上のRCW配管の状況

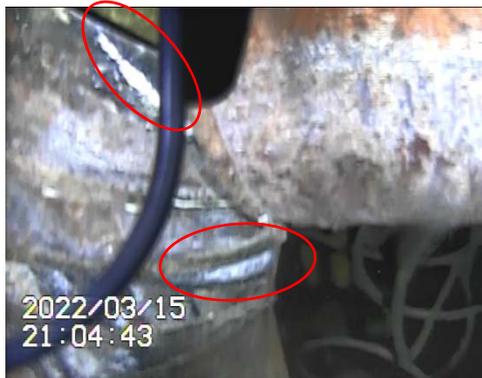
格納容器貫通部付近で確認されたRCW配管への光沢のある付着物 (水中)

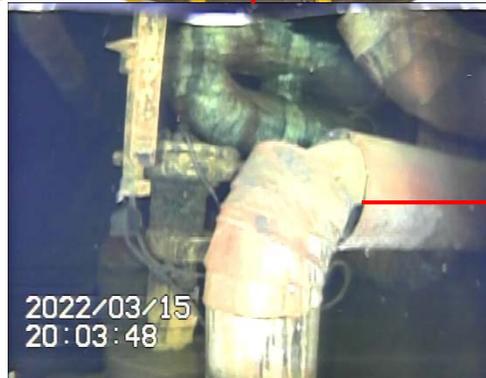
格納容器貫通部付近のRCW配管(水中)

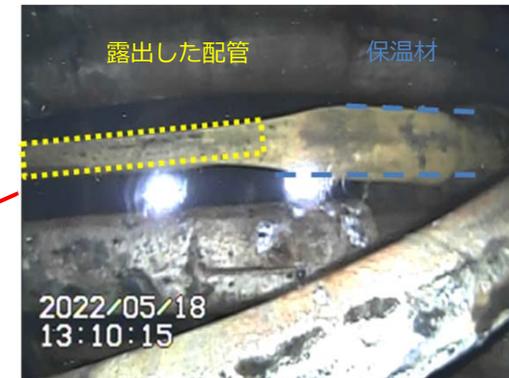
気中のRCW配管

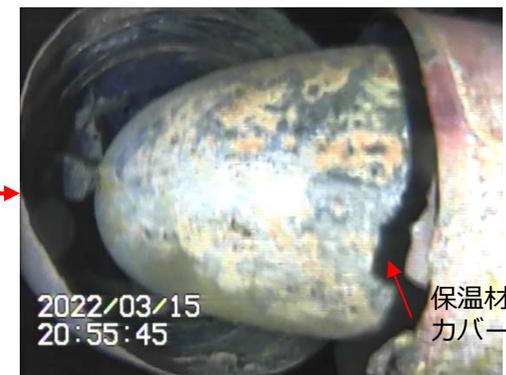
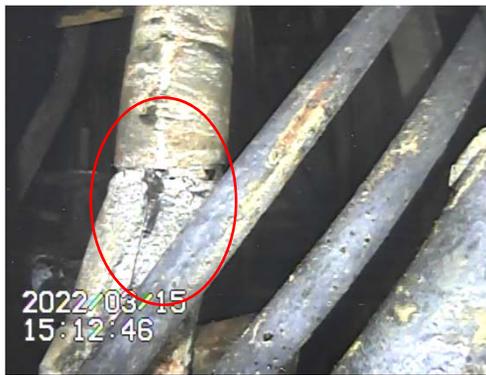
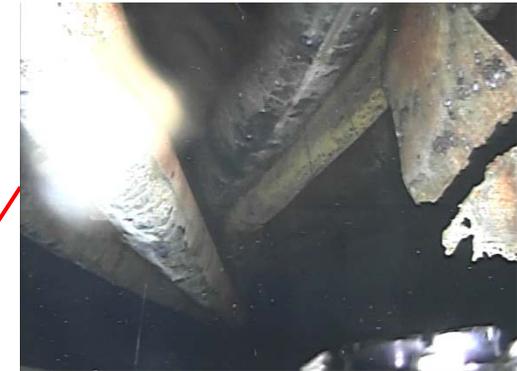
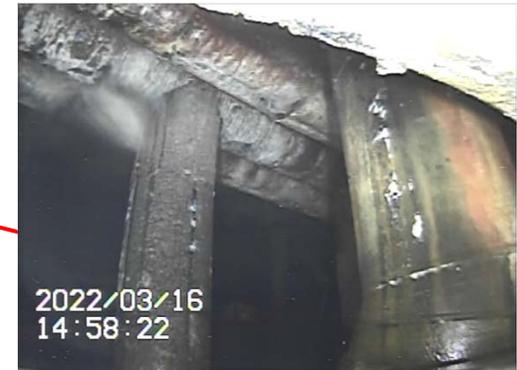
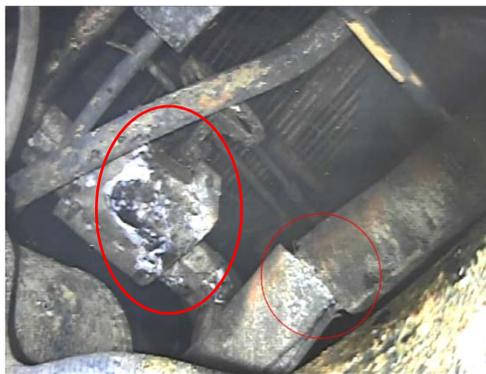
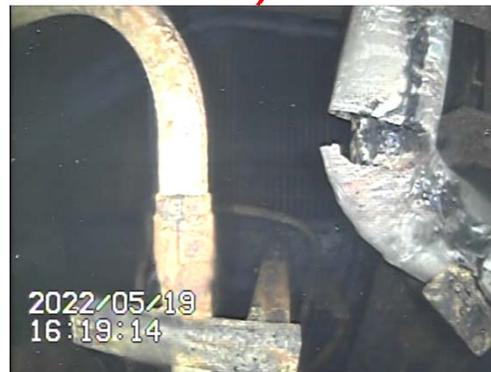
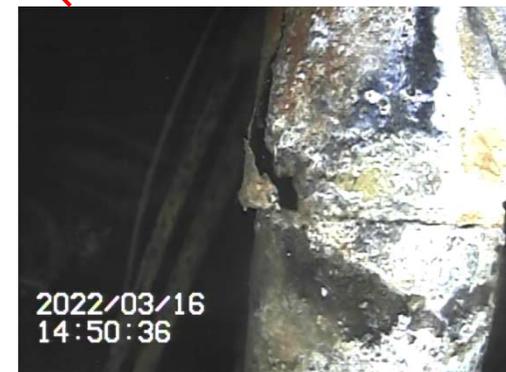
(参考) 水面より上の配管の状況について

- 光沢のある金属的な堆積物はペDESTAL開口部およびCRD交換用の上部開口部の周辺でも確認されている（主にRCWの格納容器内ヘッダ配管）
- 配管の保温材カバーの剥がれや変形も確認されている

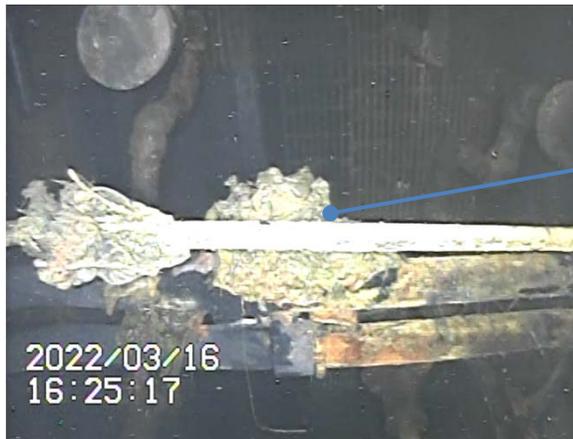
- D/W床面より高い位置（水中及び気中）に構造物に付着する形で堆積物が存在
→ペDESTAL内から開口部を通じてペDESTAL外へ流出したのではなく、
上部から落下したものと推定
- CRD交換レイル及びその開口部、ペDESTAL開口部（D/W床面）の周辺は比較的堆積物の量が多い
- D/W床面レベルの堆積物の上に上部から落下してできた堆積物もあると推定 (P25 図③参照)

気中の配管に付着した堆積物

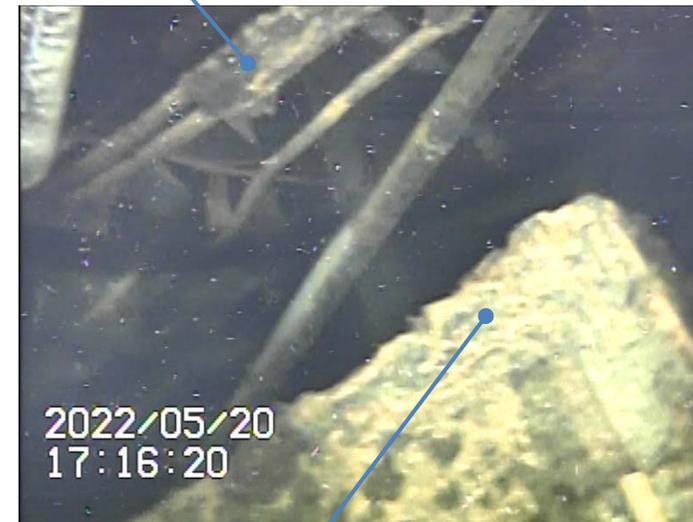
水中の構造物に付着した堆積物
(機器ドレンサンプの遮蔽体)

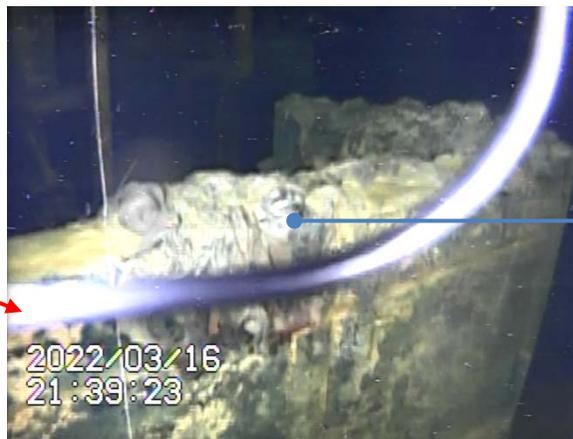
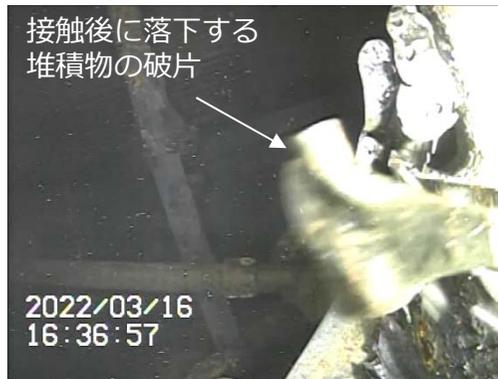
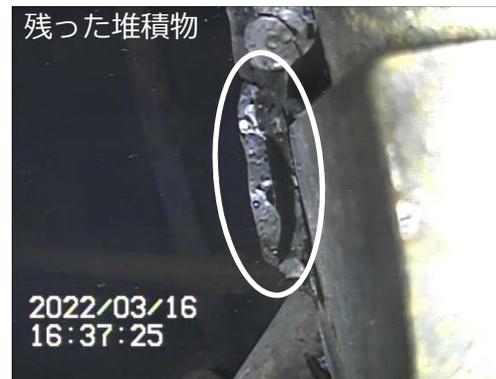
(参考) 構造物に付着した堆積物へのROV接触による剥離、落下

- ROVが付着した堆積物に接触した後、一部が落下した一部始終を映像にて確認（気中および水中）
- 破断面の形状は多孔質であることを示唆

ROVとの接触により一部が乖離する様子が撮影された。残った堆積物の破断面も確認できる。破片は偶然ROVの上部に落下した。破片をROVのカメラで直接捉えることはできなかったが、ROVが浸水する際に水面に鏡像として映り込んだものが確認された。

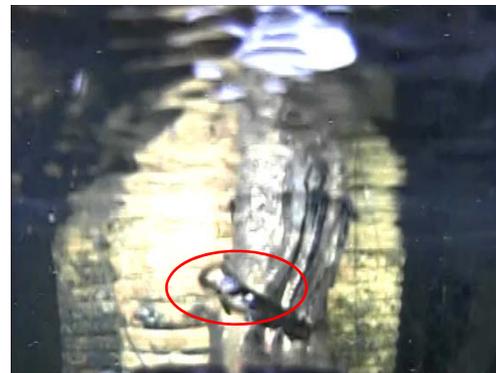
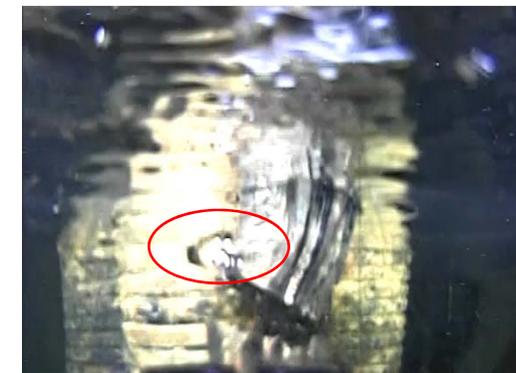
ROVとの接触により一部が乖離する様子が撮影された。落下する際に破片からガスが放出され、水中を上昇する様子が確認された。

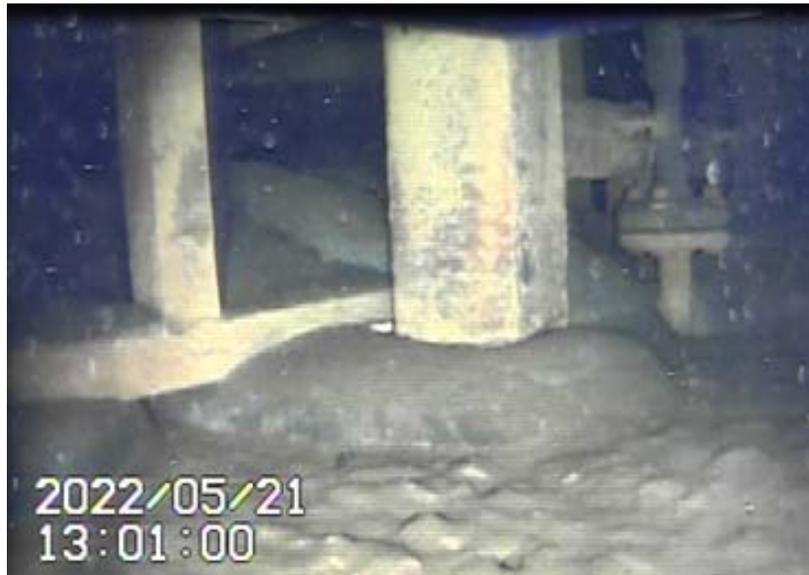
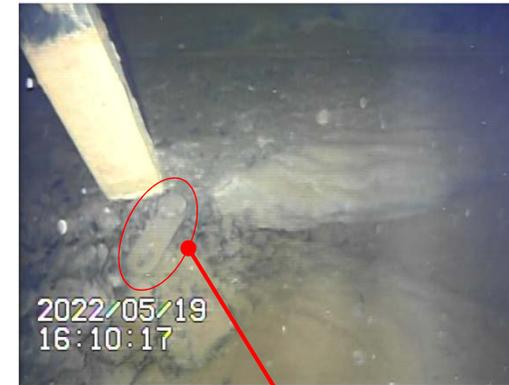
遮蔽マットの接続具

- 多くはPLR配管の周辺に存在（鉛遮蔽体との関係性?）
- ペDESTAL開口部から離れるにつれて堆積高さが下がる
全体的な傾向とは異なり、局所的な盛り上がりとして存在
- 鉛毛マットの接続部の部品が周辺に確認されることもある
- 2011/3/20の格納容器内の測定温度は $\sim 400^{\circ}\text{C}$ *であり、
鉛の融点以上の温度となっていた可能性が高い
*温度計測用の熱電対の温度計測の上限値相当
- 鉛の融点: 327.5°C
- 堆積物の最高点は鉛遮へいの支持構造物近傍

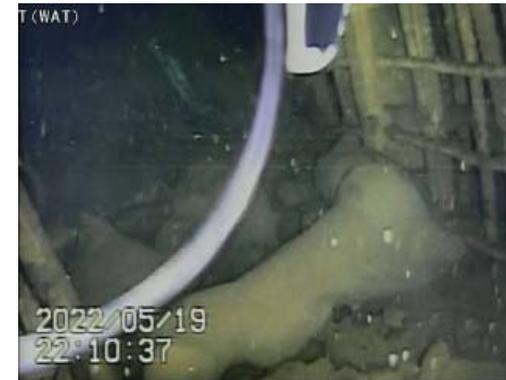
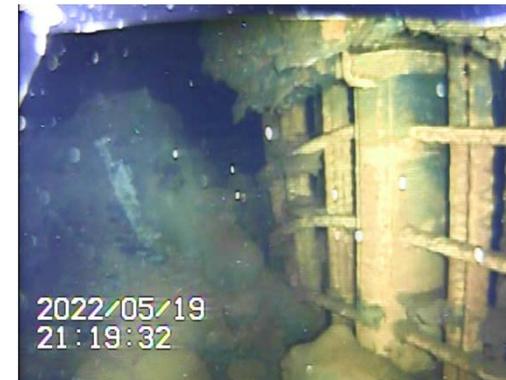
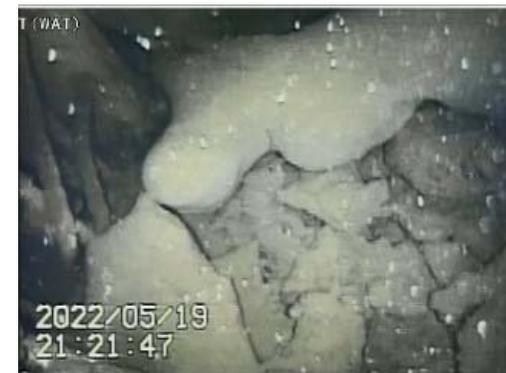
外見	表面は滑らか。多種多様。
大きさ	数十cm
確認場所	開口部周辺
起源/ 組成	燃料デブリの可能性？ 表面性状が類似の溶融鉛生成物？

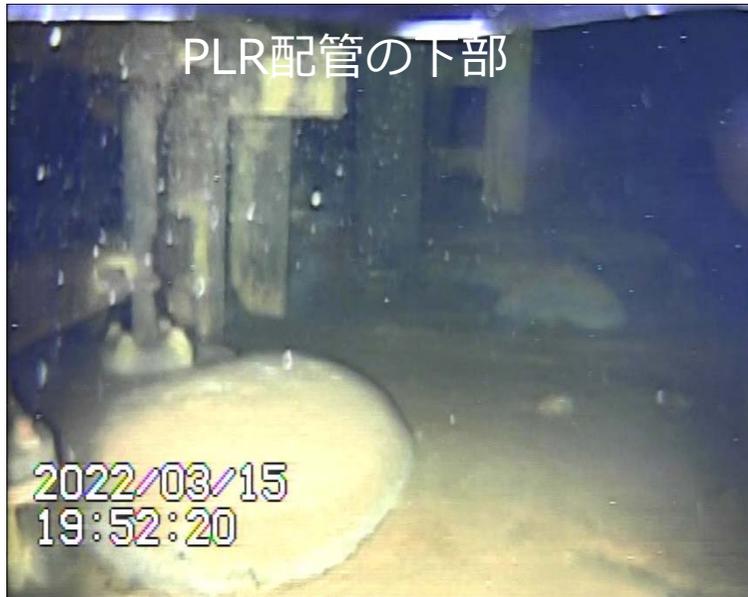
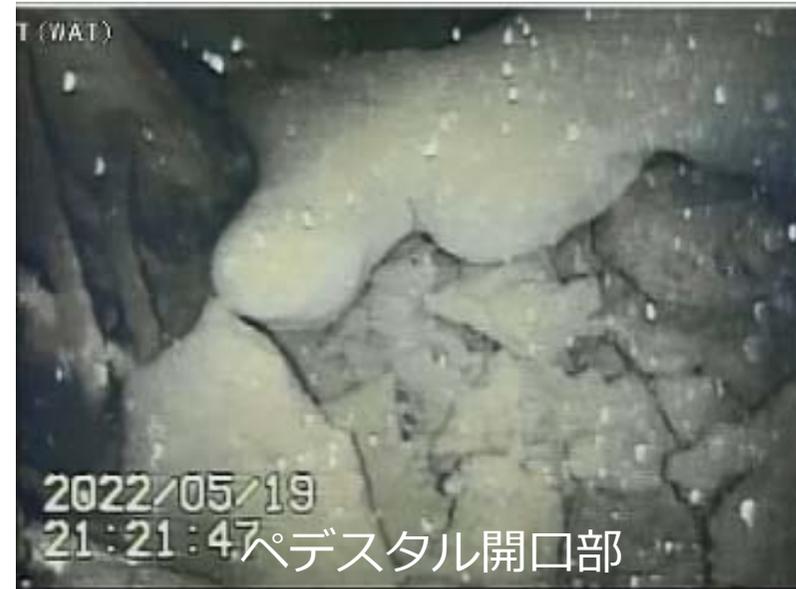
- ペDESTAL開口部のところどころに塊状の堆積物として存在
- 遮へい用の鉛の存在が予想される位置とも重なる
- ペDESTAL内部から移行してきている可能性のある塊状の堆積物（画像が鮮明ではない）もあるものの、この堆積物がペDESTALの内部から出てきたものかどうかの区別は困難
- 外見（大きさ、表面の滑らかさ、等）はPLR配管の周辺で確認されたものと類似
- ペDESTAL内部調査により更なる情報が得られることが期待される

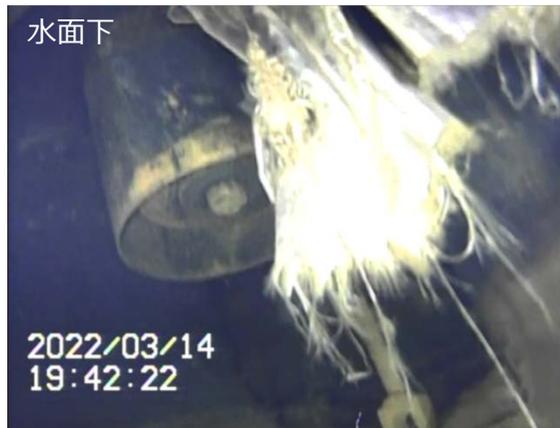
損傷した鉛毛マットカバーの
グラスファイバー

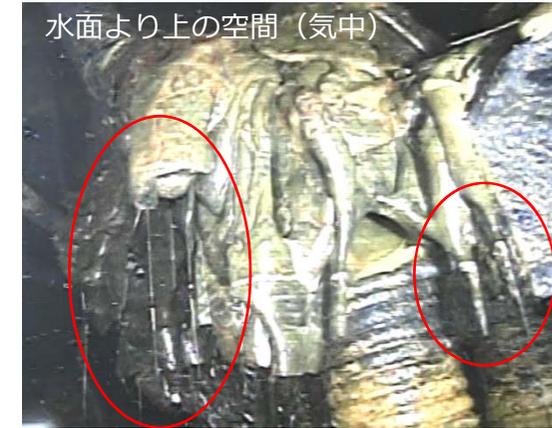
気中の溶融固化物 (糸状のもの)

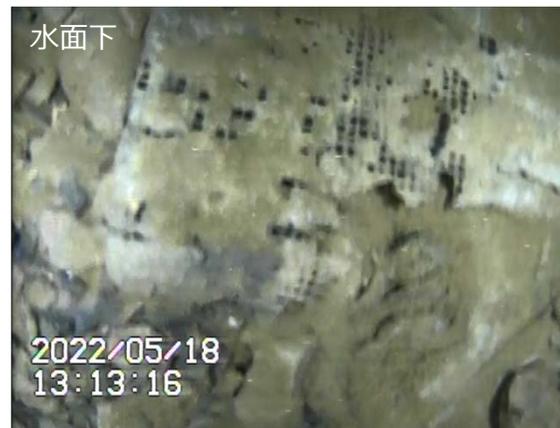
不明なメッシュ状物質 (水中)

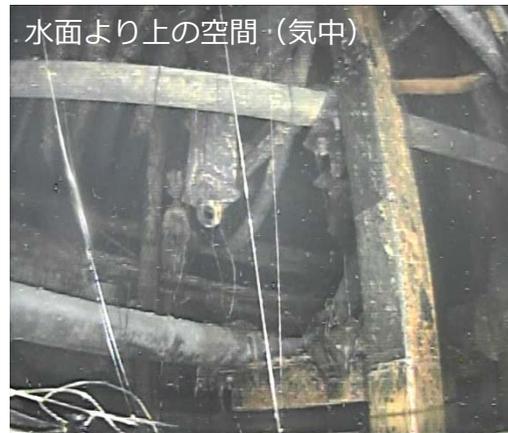
気中の糸状物質

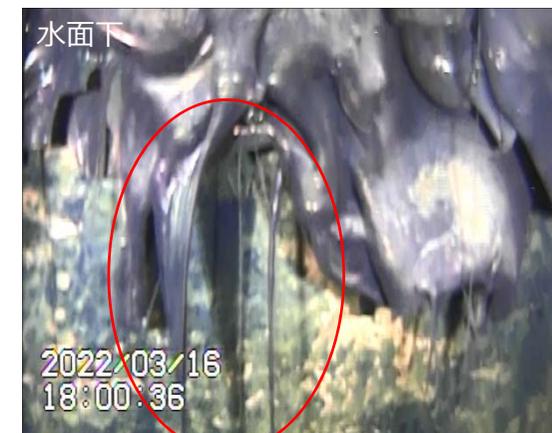
水中の溶融固化物 (糸状のもの)

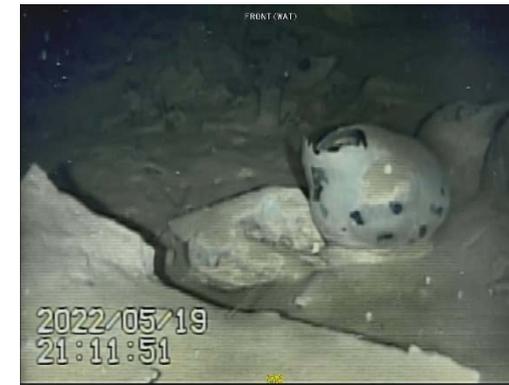
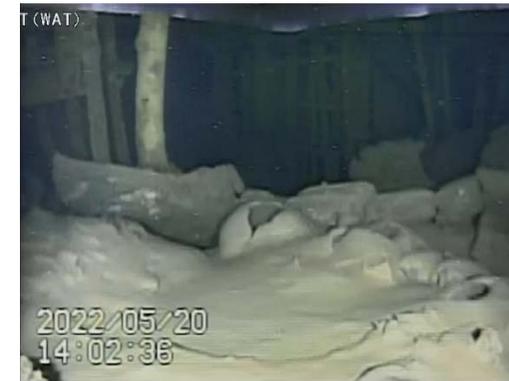
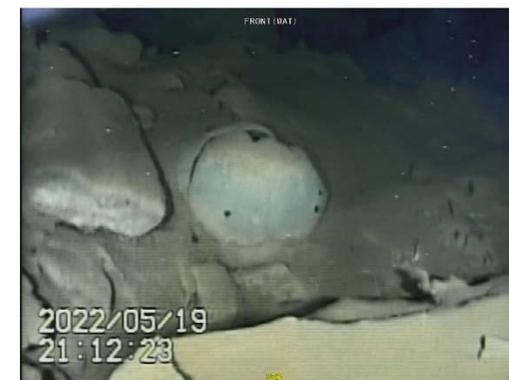
外見	中空の半球状の物体(薄い殻)
大きさ	数cm
確認場所	ペDESTアル開口部の前周辺
起源/ 組成	不明 上部からの落下物により形成?

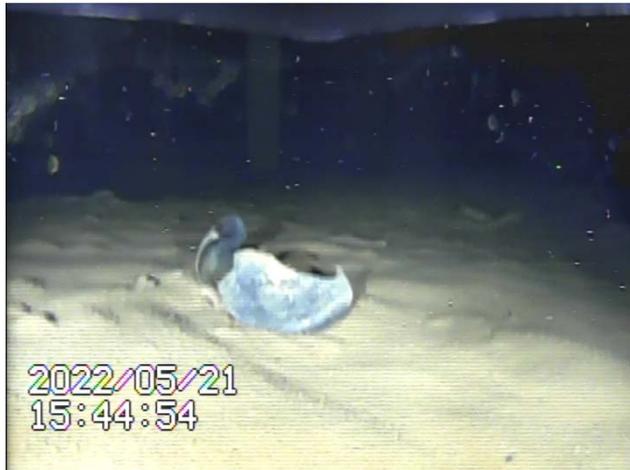
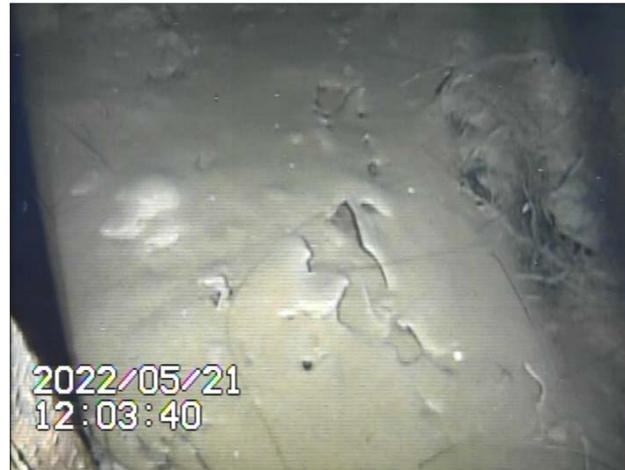
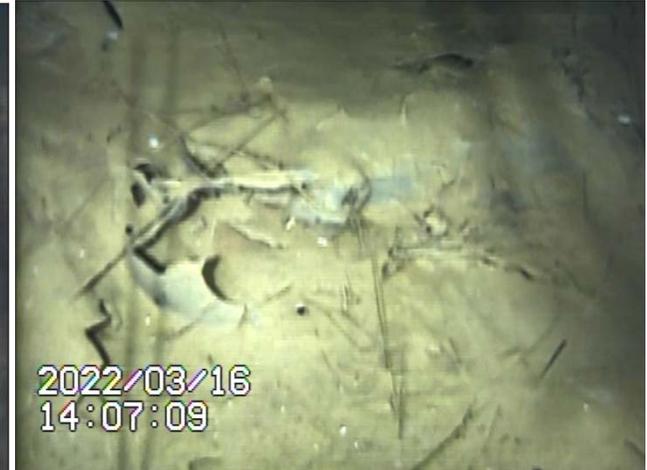
- 多くはペDESTAL開口部前周辺で確認
- 薄い殻状の物体は他の箇所でも確認されている（他の堆積物でおおわれていることが多い）ものの、半球状もしくは球状の形状とはなっていない

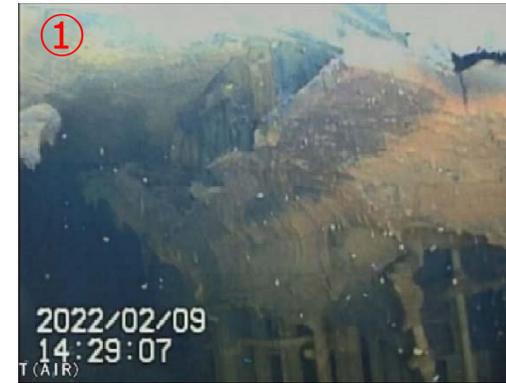
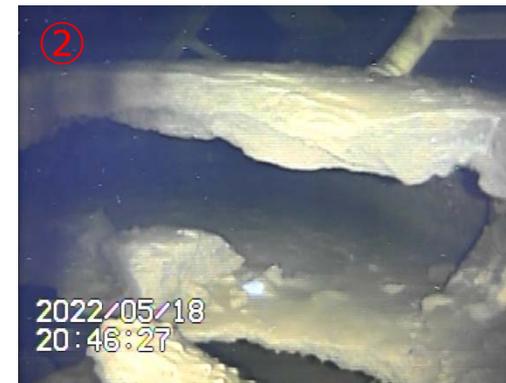
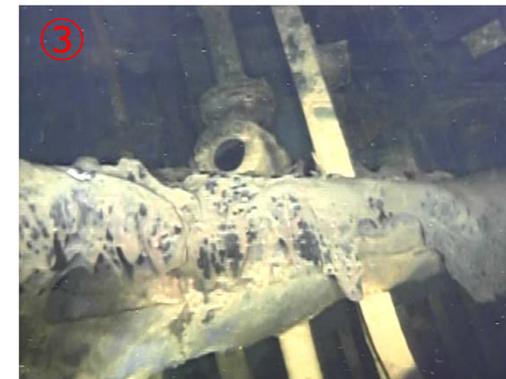
外見	既存の壁に固着した板状の物質
大きさ	厚さは数cmから数十cm。長さは数m。
確認場所	ペDESTAL開口部、ペDESTAL外壁、PCVシェル、高さ1m以上の構造物
起源/ 組成	不明。ペDESTAL内部から流出した物質により形成された可能性が高い

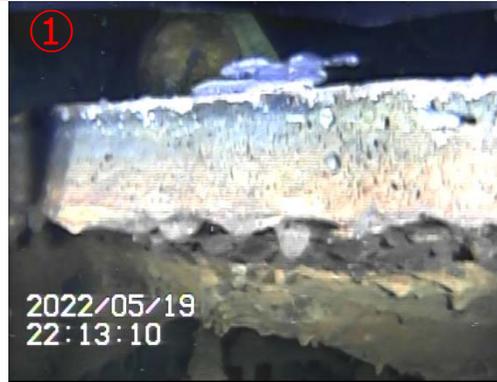
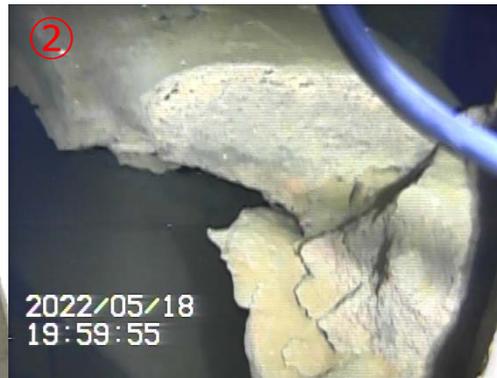
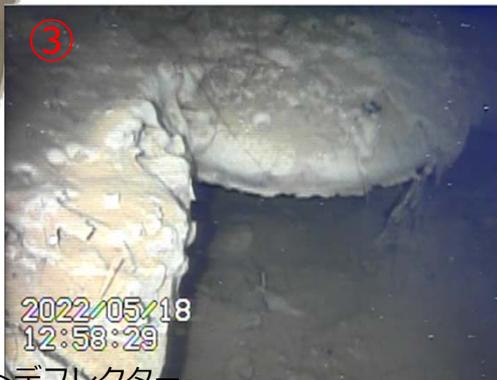
- ①と②の破断面は②の方が厚いものの気孔率はほぼ同等
- ③の破断面は上部からの落下物に覆われており明確には確認できない。
- ①の底面にはつらら/鍾乳石形状あり
- ②、③の底面は比較的滑らか

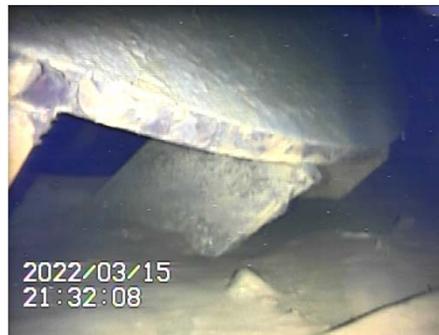
外見	平坦な堆積のもの、塊状の堆積物もあるもの。
大きさ	数十cm
確認場所	ジェットデフD, E, FにはROVが侵入して確認
起源/ 組成	棚状堆積物と同様、ペデスタル内から流出した物質により生成された可能性、および、上部からの落下物が生成に寄与した可能性

- 塊状の堆積物はジェットデフの開口部からベント管（その先はS/C）に向けて流れ込むような形でジェットデフ背面に堆積

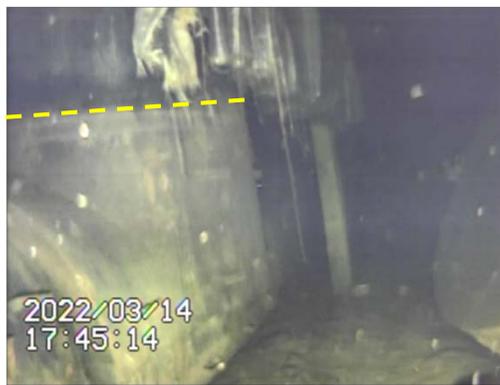
ジェットデフHで
確認された変色

- 堆積物の高さにかかわらず、鉛毛マットは同じ高さで破断している
- 破断の高さ (約1.2m)はD/Wの全領域で見られるPCVシェル、ジェットデフレクタ、構造物の変色の高さとほぼ同一。
- 変色は水位や水質と関係がある可能性
(2011年当時は格納容器圧力が現在よりも高かったため、水位は現在よりも低かったと推定)

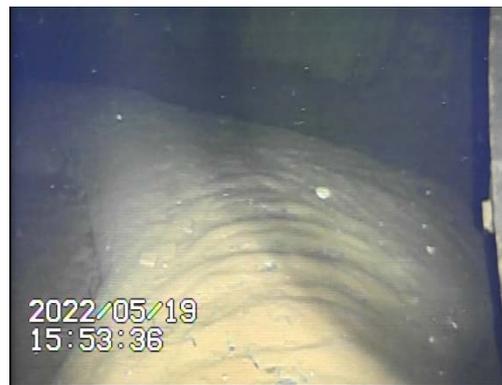
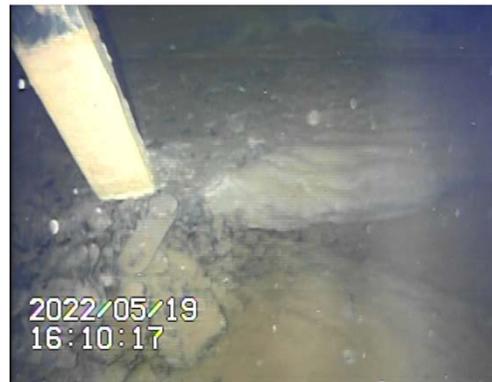
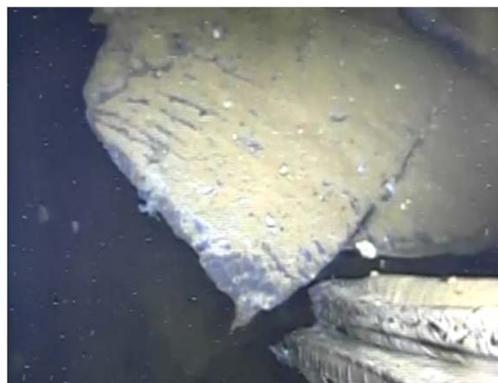
- 堆積物の表面で確認された凹凸のある縞模様が形成される条件の存在から、流動、粘性、その他の情報が得られる可能性？
- 形状が維持されていることから固化速度が比較的速かった可能性？

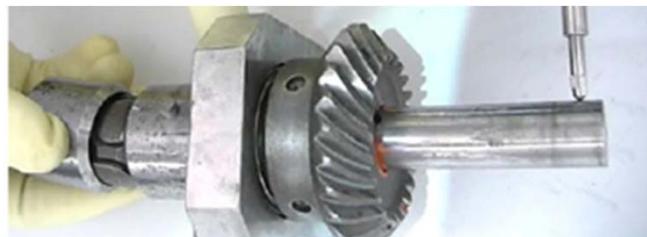
- 押付機構の押付量を調整していた際に、A側の横軸ジョイント部のピンの破損を確認。
- 押付機構（A側、B側）の点検を行い、A側横軸の変形、B側横軸ジョイント部のピンの変形等を確認。
- ピンの破損、横軸の変形等の原因については調査中。
- 引き続き、押付機構の点検・調整を実施中。

A側横軸の変形

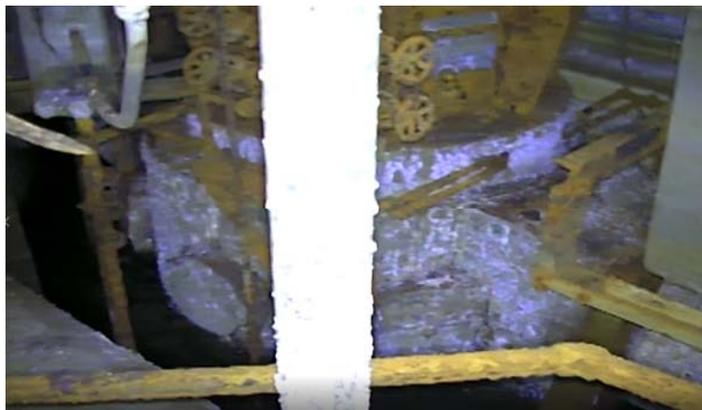
①東 (RHRポンプ(C))

- 三角コーナ内の既設設備の状況を確認
 - ・ RCIC室へのアクセスの障害になるような機器の損傷がないことを確認

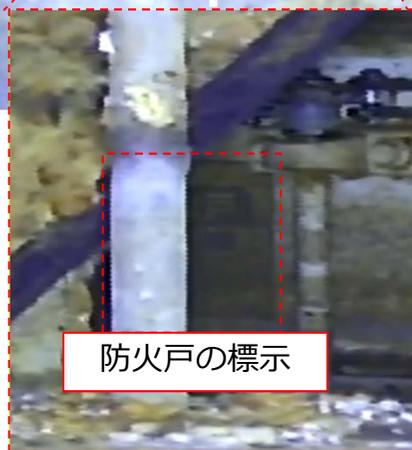
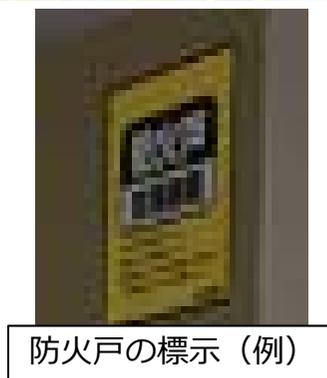
- RCIC室扉の状況を可能な範囲で確認
 - ・ 扉上部の開閉機構を確認（画像A）
 - ・ 扉開閉用のハンドルを確認（画像B）
 - RCIC室扉は閉状態であり、確認できた範囲では大きな損傷はないと推定
