1号機 PCV内部調査（後半）について

2023年3月30日

技術研究組合 国際廃炉研究開発機構
東京電力ホールディングス株式会社

2号機 PCV内部調査・試験的取り出し作業の準備状況

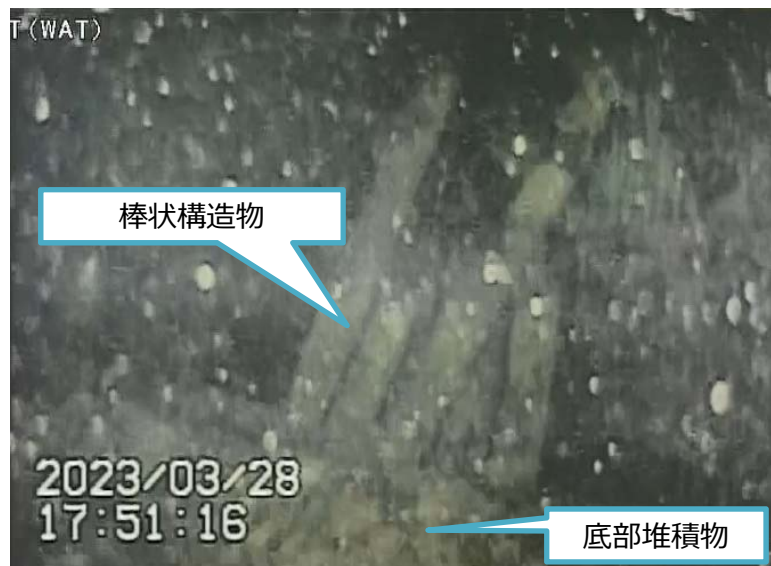
写真1.堆積物上の棒状構造物
(ペDESTAL開口部内にて撮影)

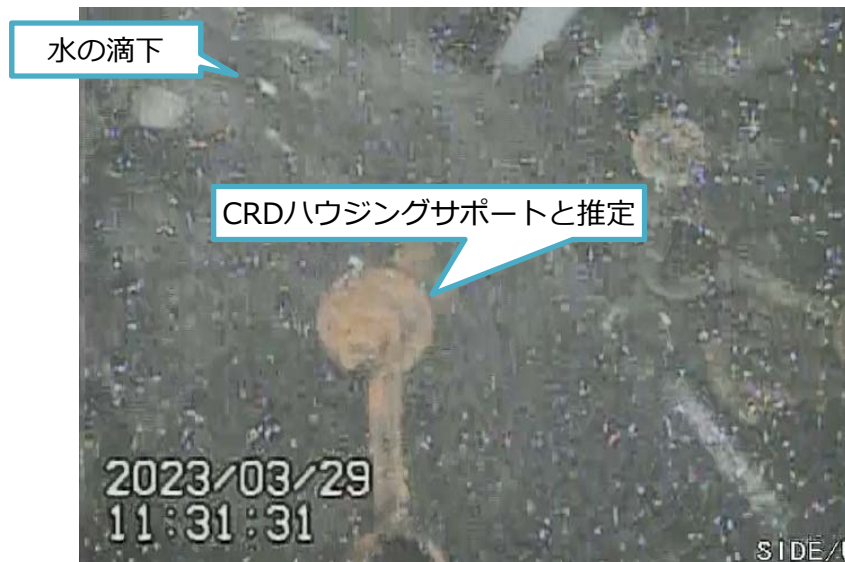
写真2. CRDハウジングサポートと思われる構造物
(上側カメラで気中を撮影)
