建屋周辺の地下水位、汚染水発生量の状況

2025年 12月 25日

東京電力ホールディングス株式会社

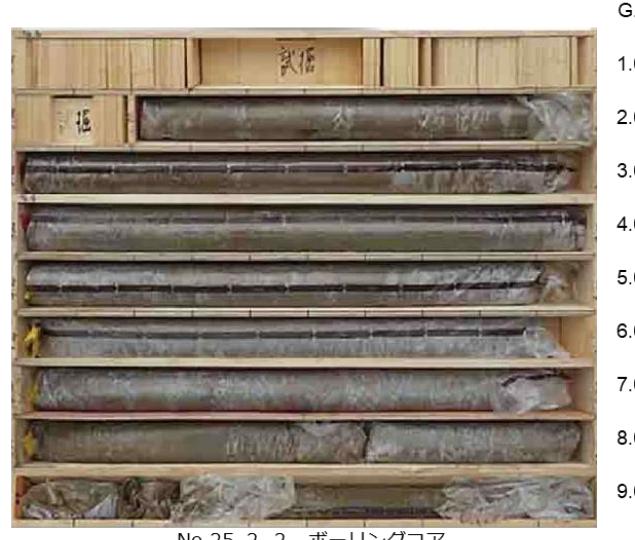
2号海水配管トレーンチ立坑

- ボーリング孔内の線量： γ 線は最大で88mSV/hrである、2号機海水配管トレーンチ立坑の影響と想定
- 採取したコア表面線量： γ 線は最大で0.042mSV/hr、 β 線は最大で0.155mSV/hr

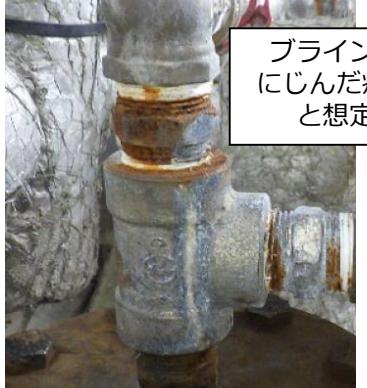
調査状況
(8BLK-H2 640-8T)

- 予防保全の取り組みの一つとして、凍結管頭部（地上部）の外観点検を開始した。
- 凍結管の外観部に、錆が確認されたため、清掃及び防錆塗装を実施した。
- 2025年10月現在で590本の凍結管の外観および防錆塗装が完了しており、その内、外観確認の結果、腐食により凍結管頭部の交換を行ったのは5か所である。（今後実施含む）
- 腐食による凍結管頭部交換個所は、ある特定の範囲によらず確認されており、今後も全域を対象に調査を継続する。

ブラインが
にじんだ痕跡
と想定

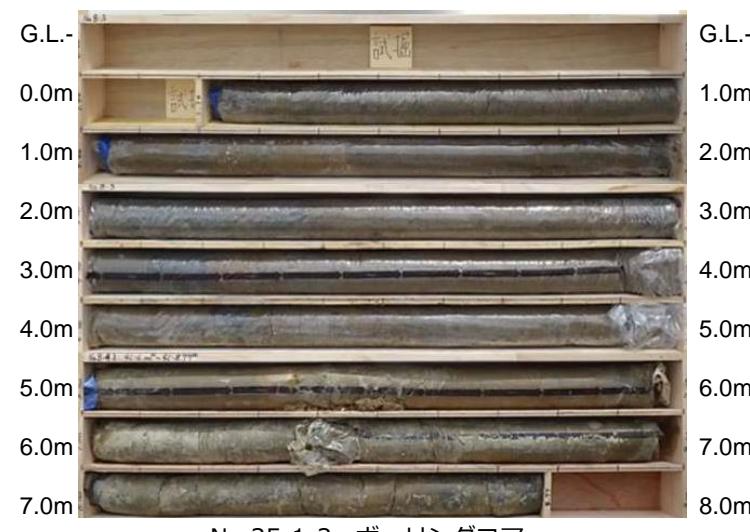
No.25-1-1 ボーリングコア

■ 最大γ線量 : 0.0mSV/hr (コア) 、 0.02mSV/hr (ボーリング時) 、 最大β線量0.0mSV/hr (コア)

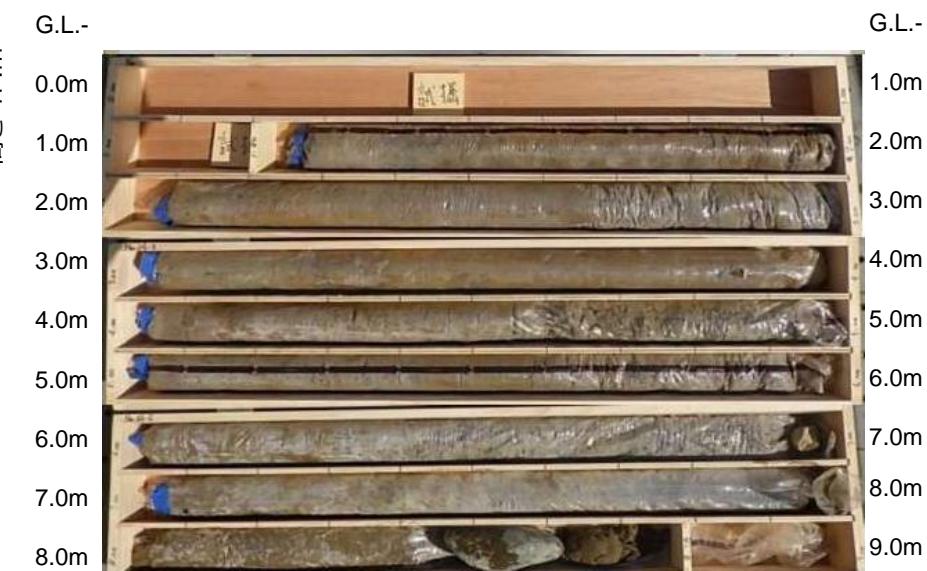
■ 最大γ線量 : 0.0mSV/hr (ボーリング時、コア) 、 最大β線量0.0mSV/hr (コア)

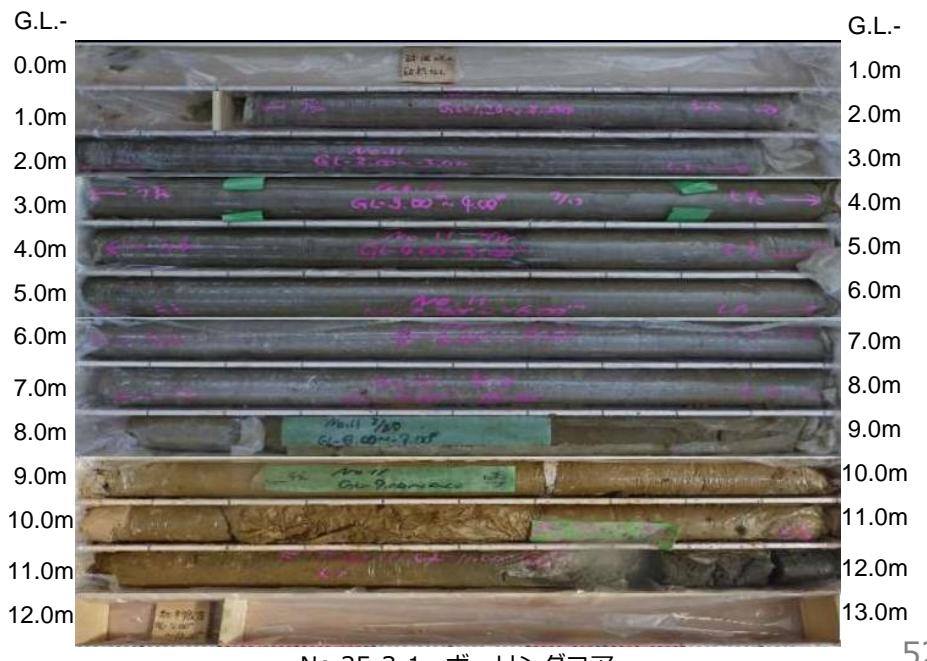
■ 最大γ線量 : 0.0mSV/hr (ボーリング時、コア) 、最大β線量0.0mSV/hr (コア)

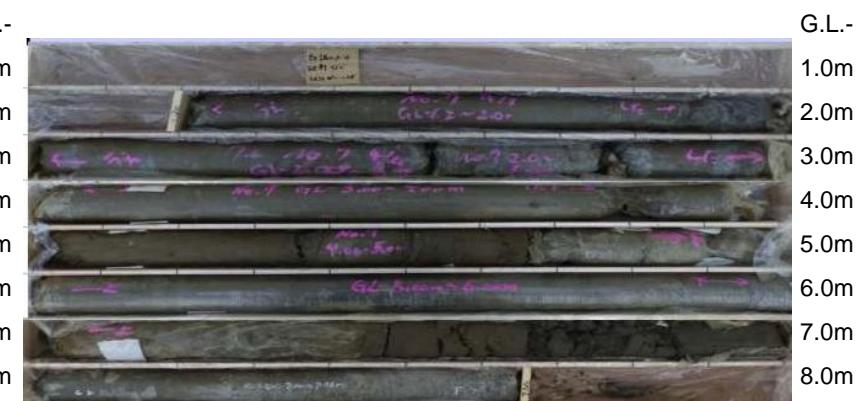
No.25-4-2 ボーリングコア

■ 最大γ線量 : 0.0mSV/hr (ボーリング時、コア) 、最大β線量0.0mSV/hr (コア)
