特定原子力施設監視・評価検討会
(第34回)
資料4

排水路の排水濃度低減対策状況について

2015年 4月 27日

東京電力株式会社
福島第一廃炉推進カンパニー
福島第一原子力発電所

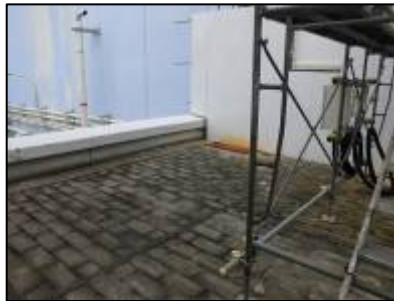
【写真①】作業開始前

- 大物搬入口1階の屋上は2階屋上と同仕様であるため、応急処置としてウレタン防水や汚染源撤去等を実施している。
