# 圧力抑制室内異物混入に関する原因調査と再発防止対策について（概要）

平成 15 年 11 月 7 日  
東京電力株式会社  
柏崎刈羽原子力発電所

# 圧力抑制室内異物混入に関する 原因調査と再発防止対策について

東京電力株式会社  
柏崎刈羽原子力発電所

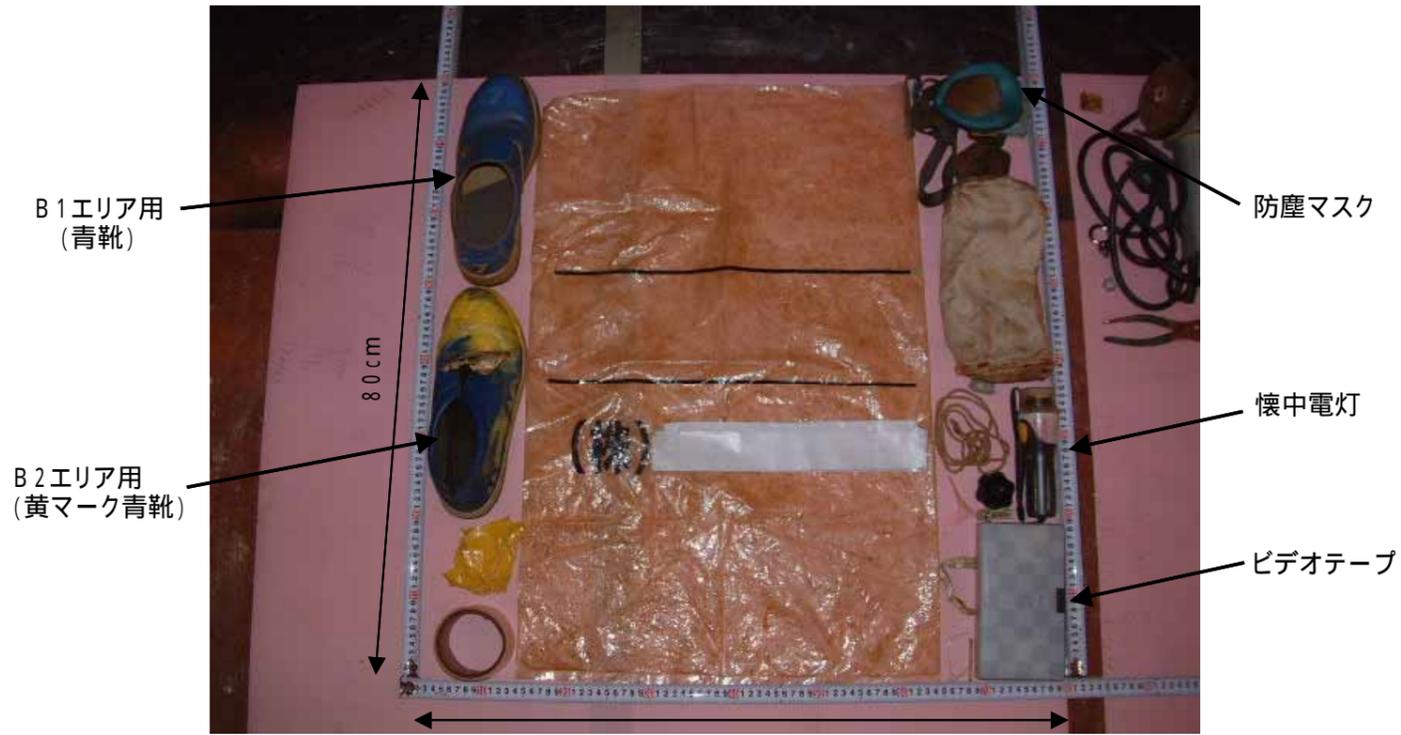
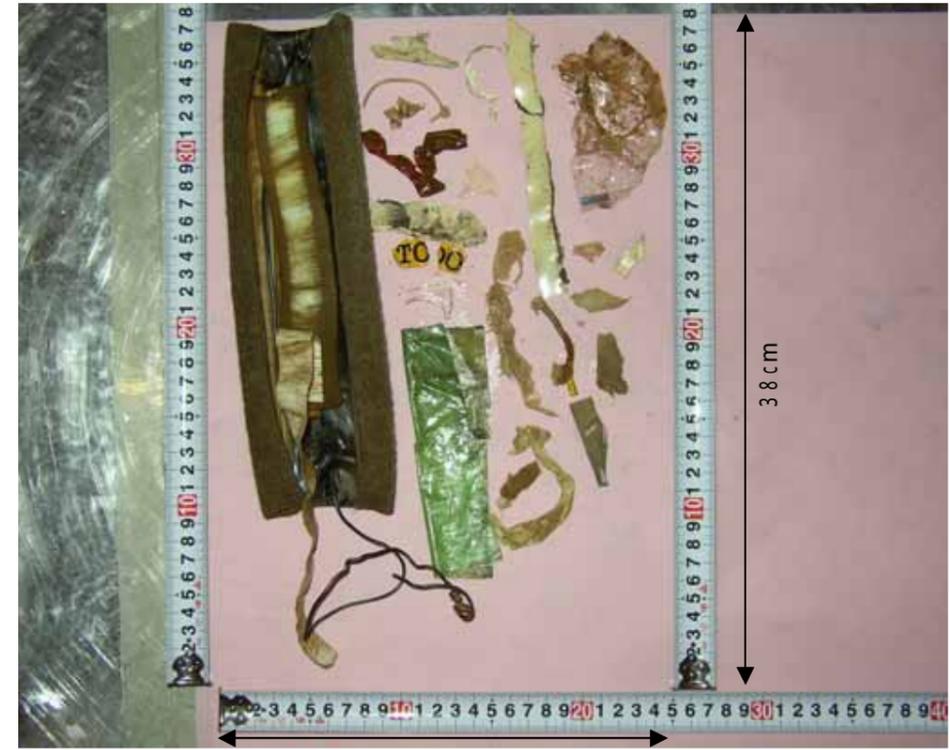
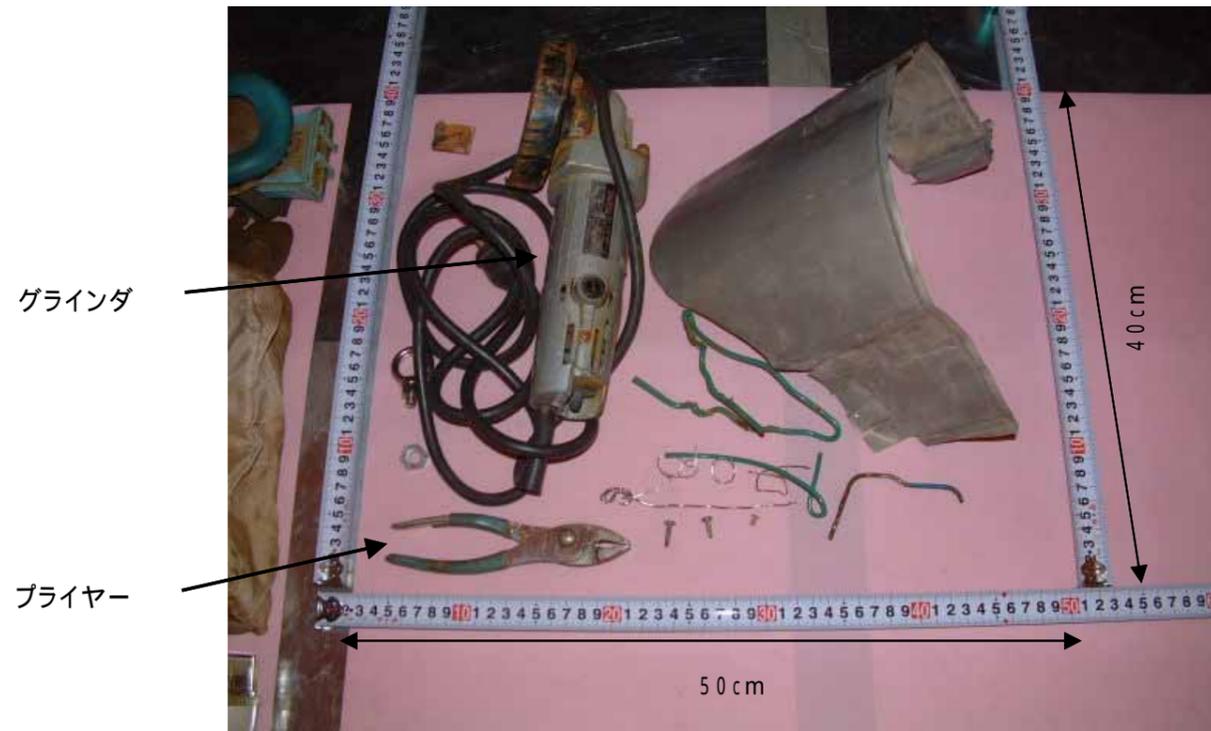
今回の圧力抑制室点検で回収された異物(1 / 3)

(注) K - 1 で発見された B 2 エリア用の作業靴 (片足 : 右) は、S / P の水面に浮いていた。その他のものは、S / P 底部で発見されている。

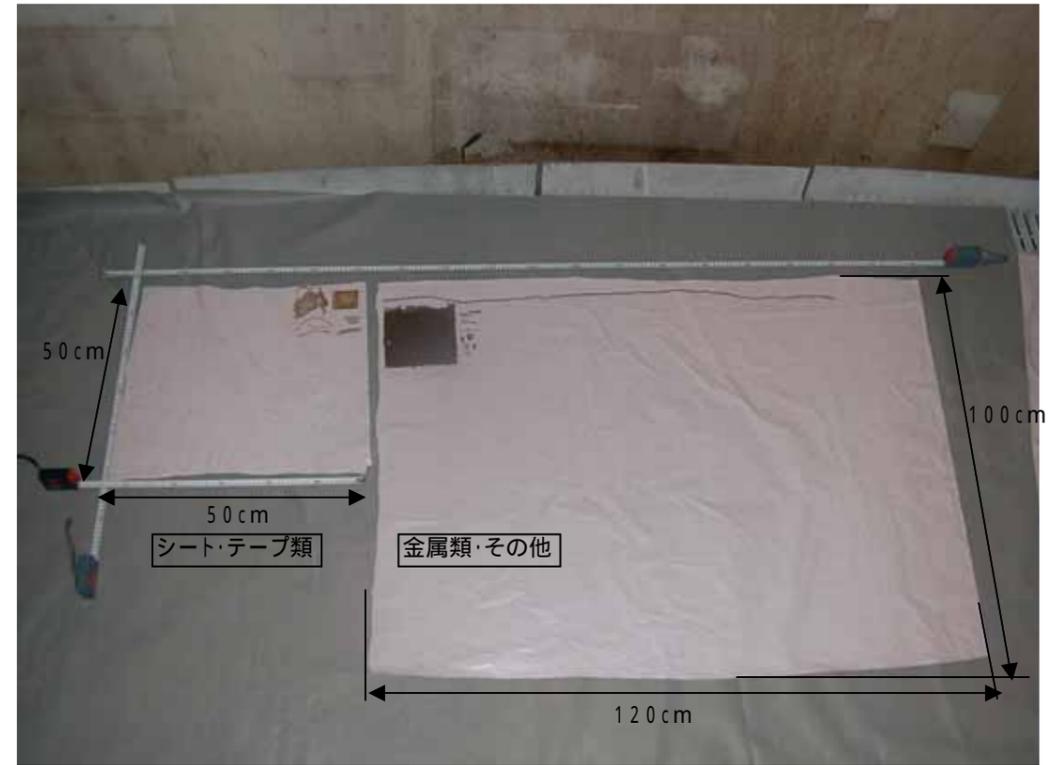
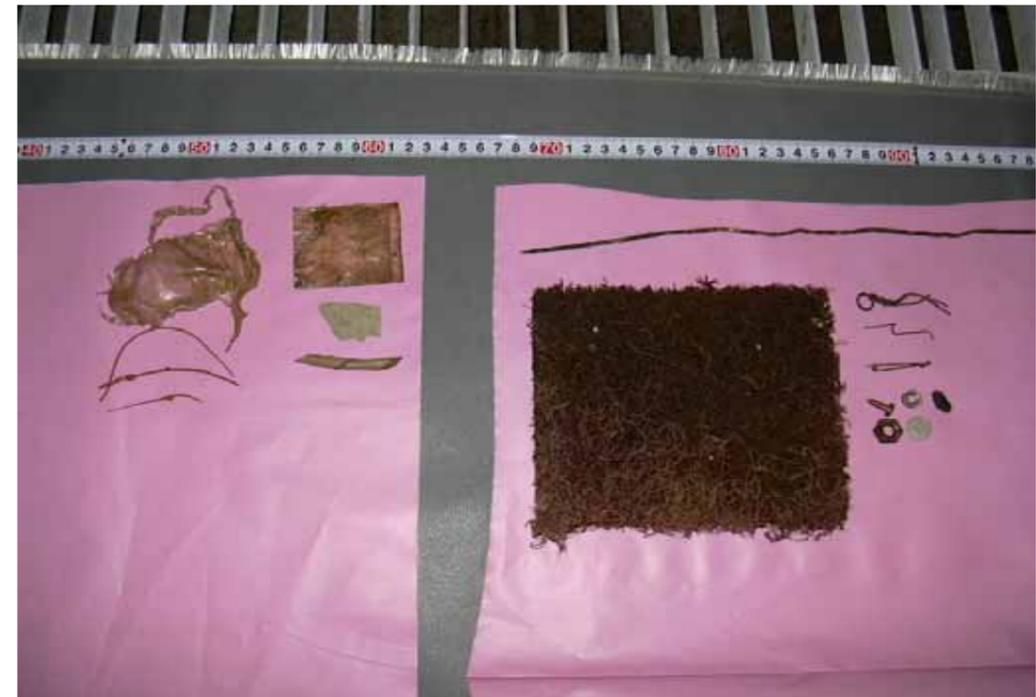
K - 5

今回の圧力抑制室点検で回収された異物(2 / 3)

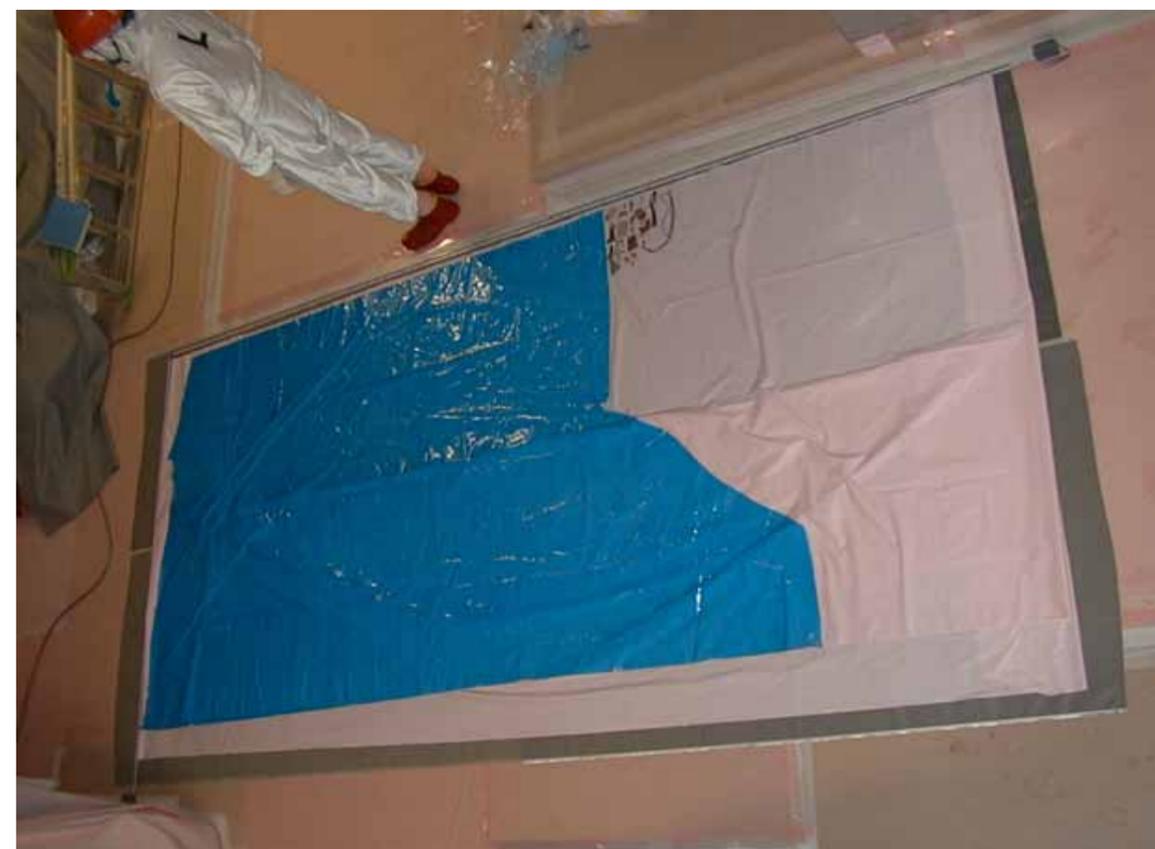
K - 7

今回の圧力抑制室点検で回収された異物(3 / 3)

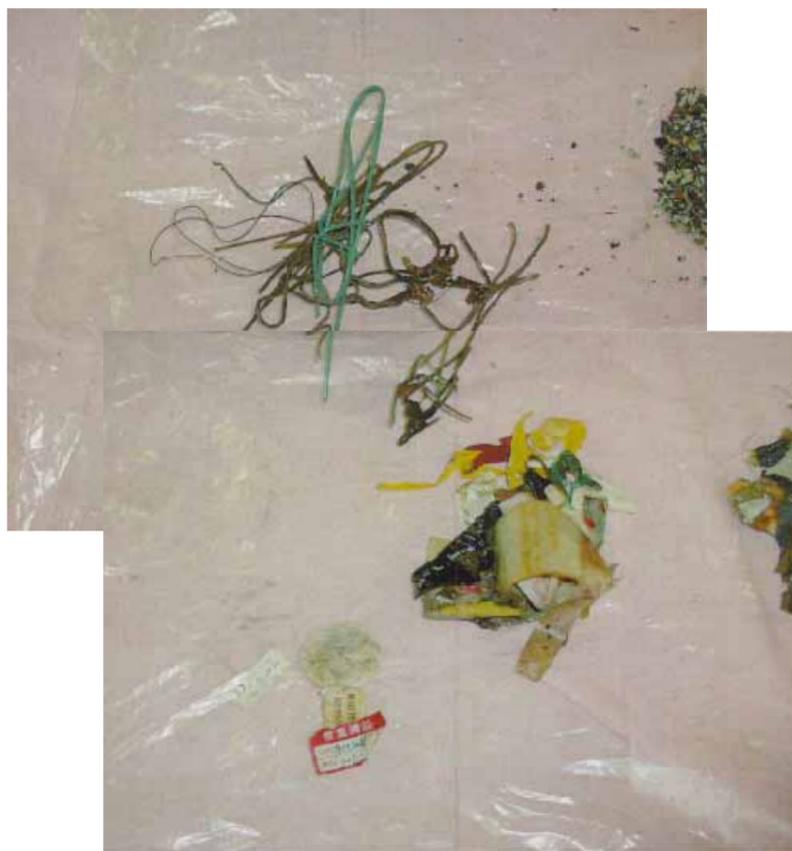
K - 1

至近の圧力抑制室点検時に確認・回収された異物

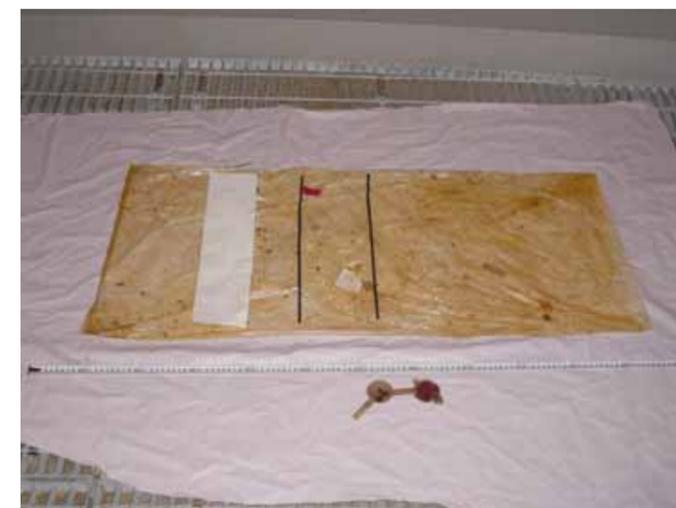
写真1 回収されたビニール袋

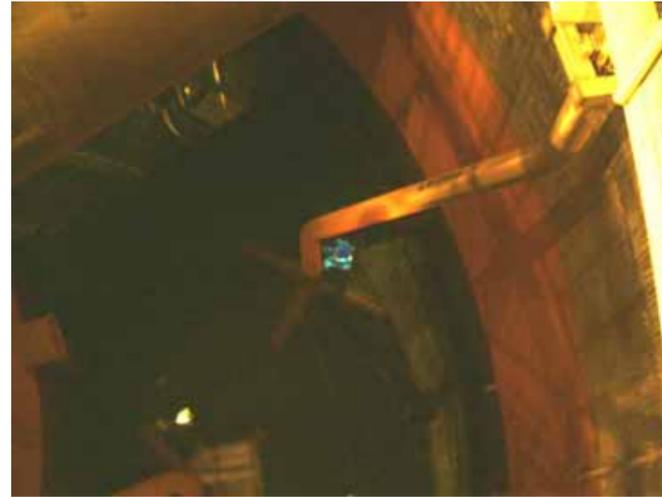
- ・S/C内に設置されている真空破壊弁点検作業の準備作業(定検開始直後に実施)において、S/P水面に養生用のビニールシートが浮遊しているのを確認した。
- ・確認・回収された時、当該シート（青色）は畳まれた状態（約0.5m×0.5m）であり、広げた状態では3.2m×1.8mであった。
- ・シートは台形型にカットされており、粘着テープの跡など使用された痕跡はなく、新品と推定された。
- ・当該シートの比重を測定した結果は0.92であり、沈まないものであることを確認した。

ビニールシート発見時

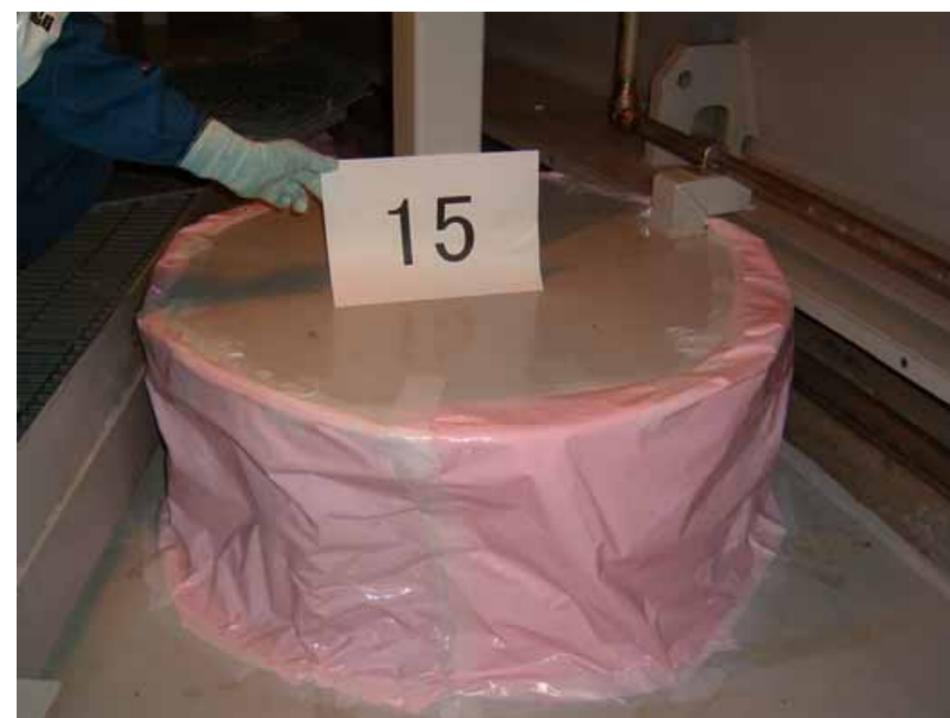
金網

養生

ベント管の養生状況

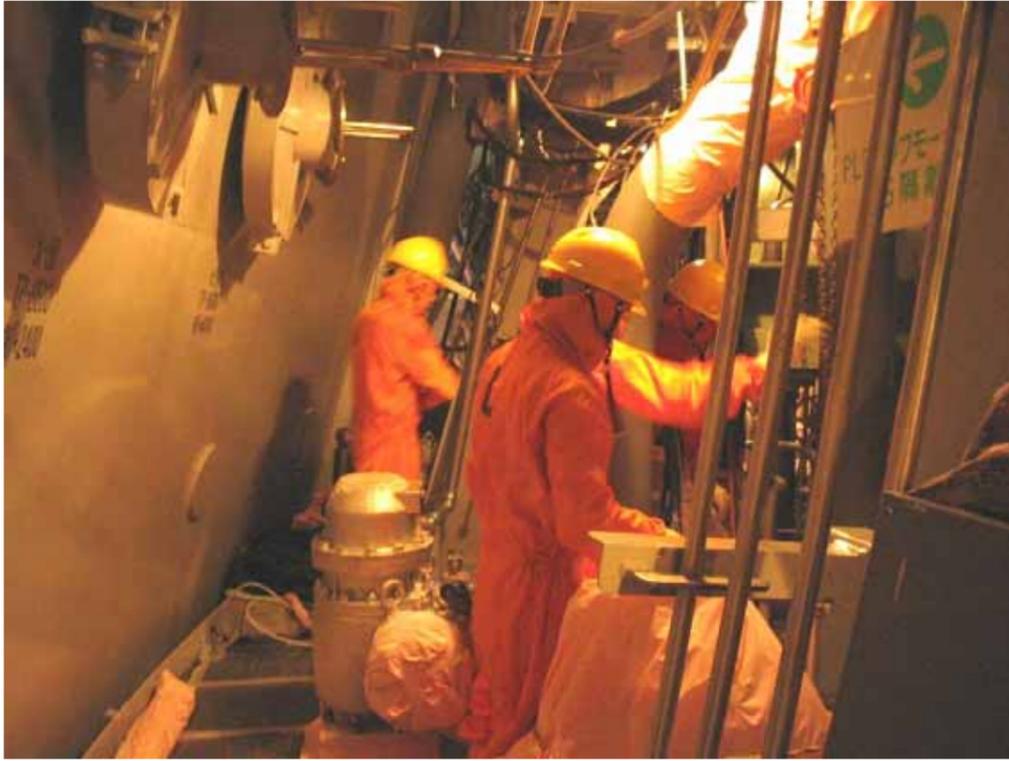
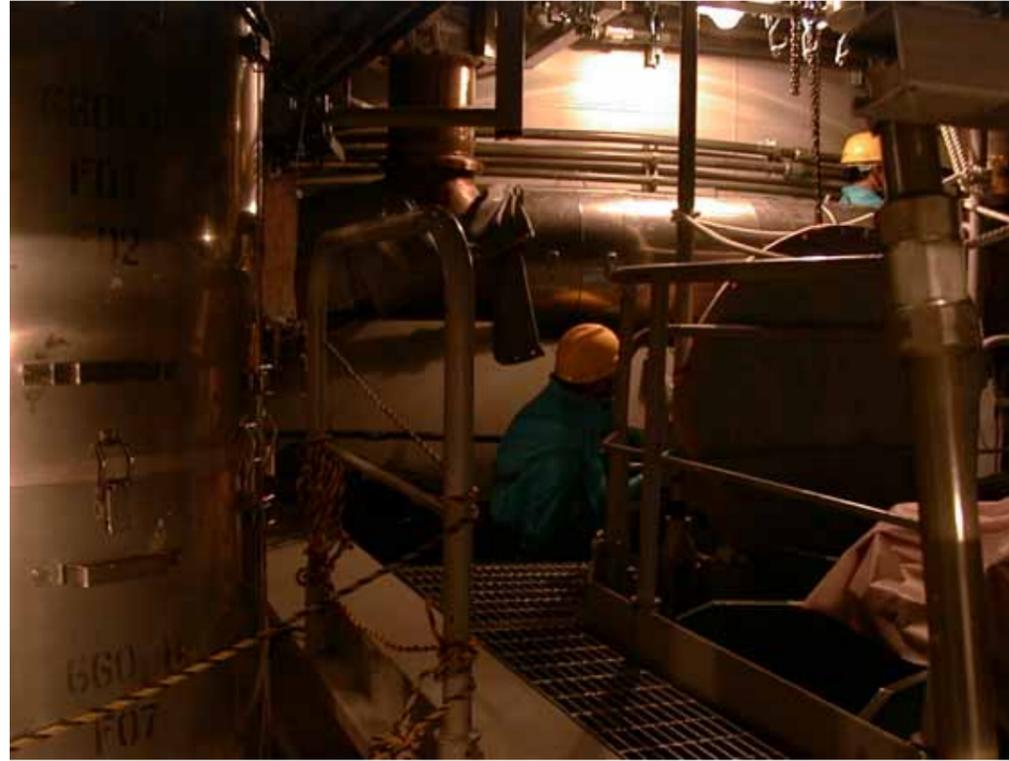
K - 1 (円すい型)

- ・ K - 1 での P L R 配管修理工事は他プラントと比較して修理箇所が多く作業が輻輳していた上、D / W内は P L R 配管修理工事のような大規模な工事を考慮した機器レイアウトやスペース設計はなされておらず、メンテナンススペースは十分ではなく、修理工事は狭隘なエリアでの作業となっていた。
- ・ 特に、K - 1 のベント管設置フロアはアクセス性が悪く、工具・機材類の移動時には無理な姿勢となる場合も多くなる他、K - 1 にはK - 2 ~ 5 にあるようなベント管上部全域のグレーチング設備もない。また、ベント管の開口部が剥き出しとなっている箇所も多く、このような状況は、工具・機材類が開口部に入り込む潜在的可能性を高くしている。
- ・ 以上の通り、K - 1 においては、他プラントに比べてD / Wからベント管を經由して工具・機材類がS / Cに落下するポテンシャルが高かったといえる。 (本文 P 16 , 44 ~ 48)

原子炉格納容器の形の違い

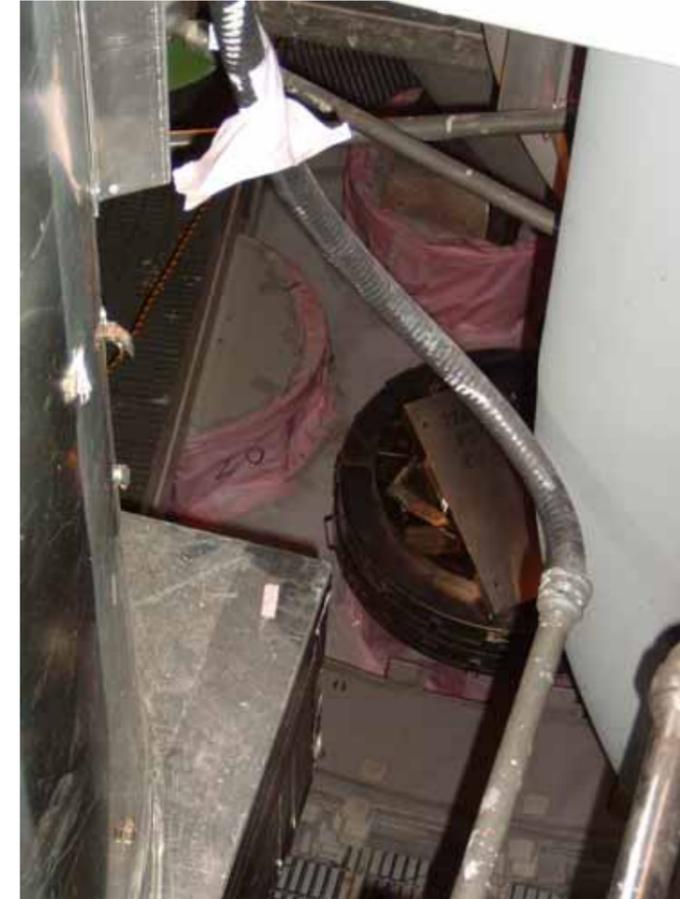
ベント管養生の状況

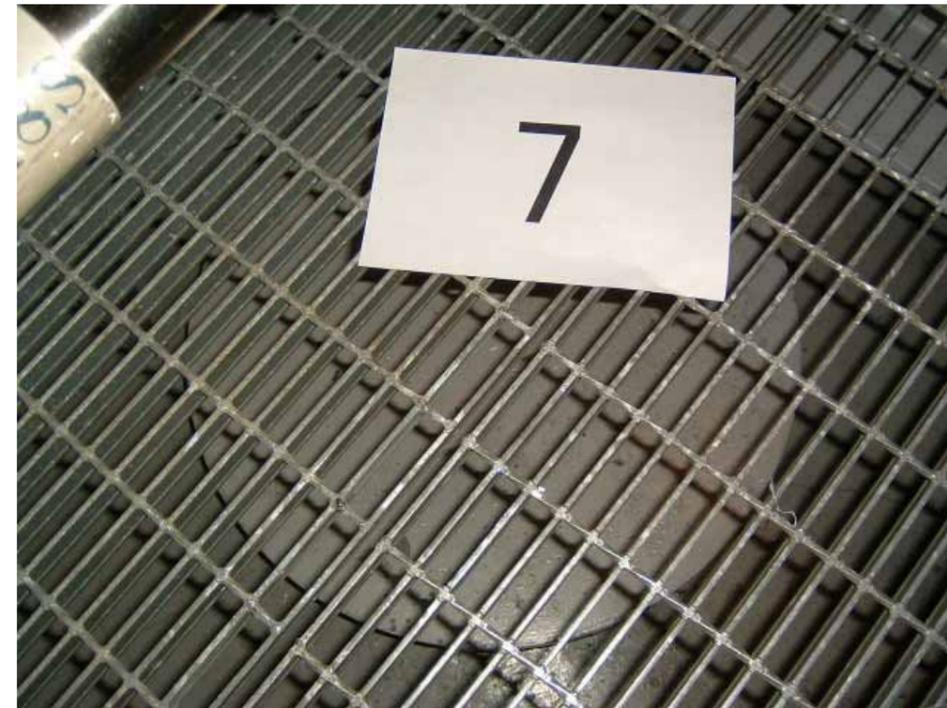
- ・ K - 1 でのP L R配管修理工事は他プラントと比較して修理箇所が多くて作業が輻輳していた上、D / W内はP L R配管修理工事のような大規模な工事を考慮した機器レイアウトやスペース設計はなされてはおらず、メンテナンススペースは十分ではなく、修理工事は狭隘なエリアでの作業となっていた。
- ・ 特に、K - 1 のベント管設置フロアはアクセス性が悪く、工具・機材類の移動時には無理な姿勢となる場合も多くなる他、K - 1 にはK - 2 ~ 5にあるようなベント管上部全域のグレーチング設備もない。  
また、ベント管の開口部が剥き出しとなっている箇所も多く、このような状況は、工具・機材類が開口部に入り込む潜在的可能性を高くしている。
- ・ 以上の通り、K - 1 においては、他プラントに比べてD / Wからベント管を經由して工具・機材類がS / Cに落下するポテンシャルが高かったといえる。

グレーチング下のベント管の状況

K - 1 ベント管の状況
