# 汚染水貯留タンクからの漏えいについて

平成25年 9月12日

東京電力株式会社

## (1) タンクからの漏えいに関する原因究明、直接対応

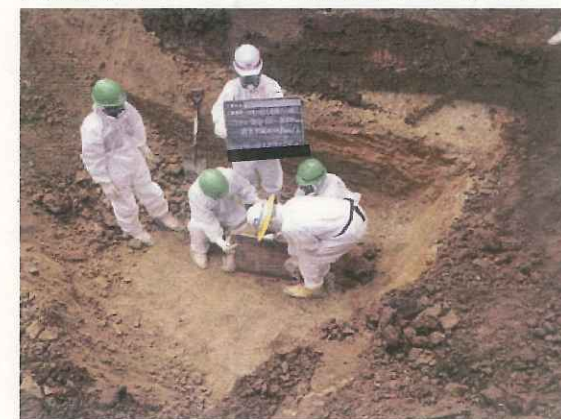
【掘削(H=300cm)完了状況】

- 土のう式堰内の汚染土壌の除去を8月23日から開始、約540m<sup>3</sup>の土壌を回収

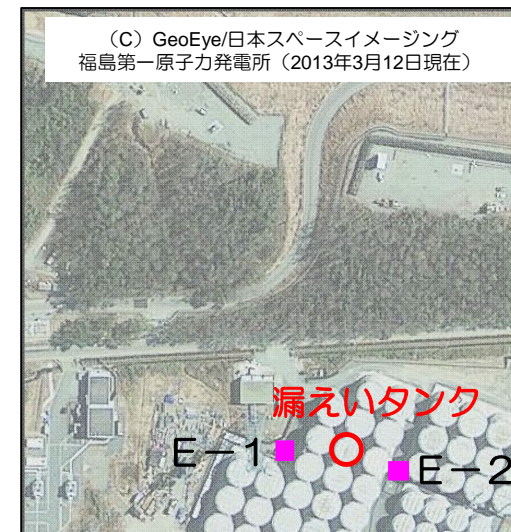
漏えいタンク海側近傍 (E-1) のコアボーリングでβ線が検出されており、漏えい水の影響が考えられる。

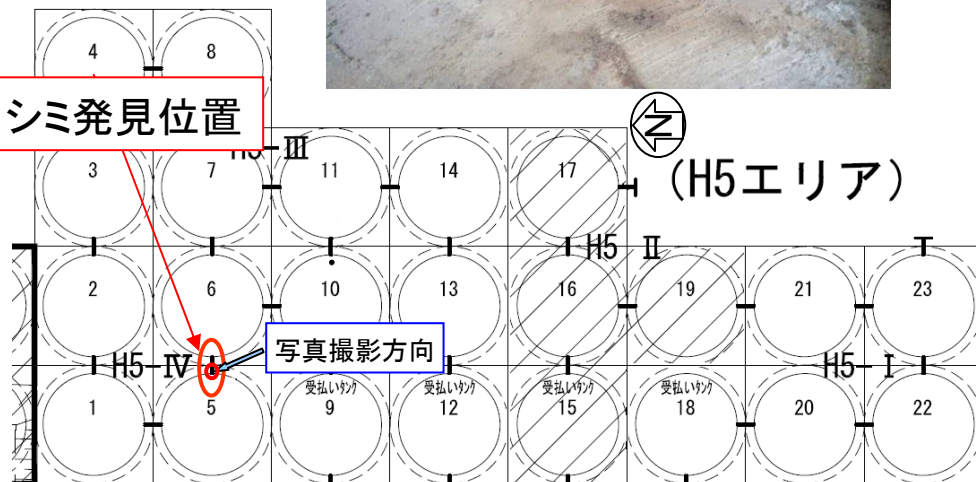
フランジ増し締め作業状況

- 8月31日の巡視点検において、H5-IV-No.5およびNo.6タンク連結部（No.5タンク出口弁フランジ）下部床面に滴下痕及び1滴／90秒程度の滴下を確認（滴下部床面をドレンパン設置）。
- 9月1日に保温材を取り外し、当該弁フランジ部の増し締めを実施した上で漏えいがないことを確認し、継続監視して問題ないことを確認の上、保温材取り付けを実施（9月中旬完了目処）。
