# 汚染水貯留タンクからの漏えいについて

平成25年 9月30日

東京電力株式会社

## (1)タンクからの漏えいに関する原因調査

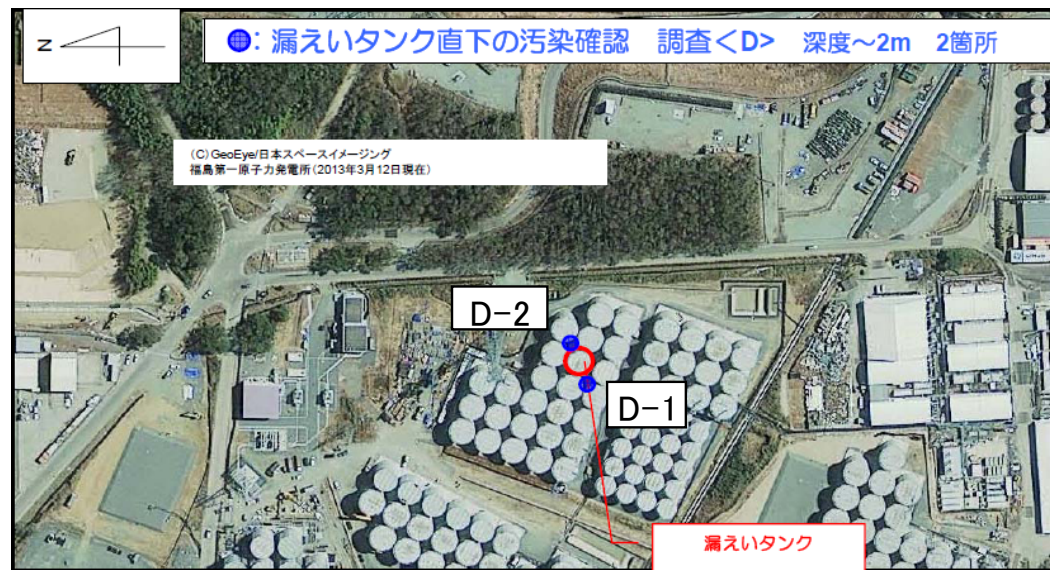
### 3.7 コアボーリングの線量率について (2/2)

漏えいタンク海側近傍 (E-1) のコアボーリングでβ線が検出されており、漏えい水の影響が考えられる。

深さは地表面からの深さであり、この上に約20cmの碎石層と30cmの基礎コンクリートがある。基礎コンクリート裏面及び碎石の放射線は、B.G.レベルであった。深さ1mまでは地盤改良を実施している。
