# 護岸付近の地下水からの告示濃度限度を超える 放射性物質の検出等に関する対応について

平成25年10月15日

東京電力株式会社

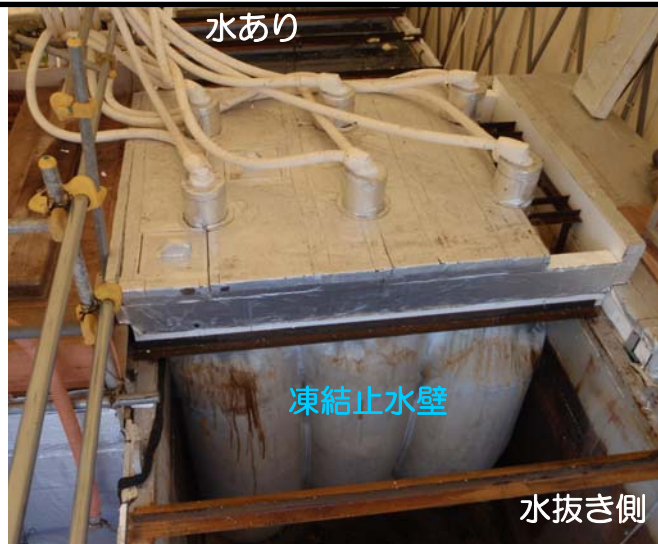
止水確認状況 CASE1 (10/12撮影)

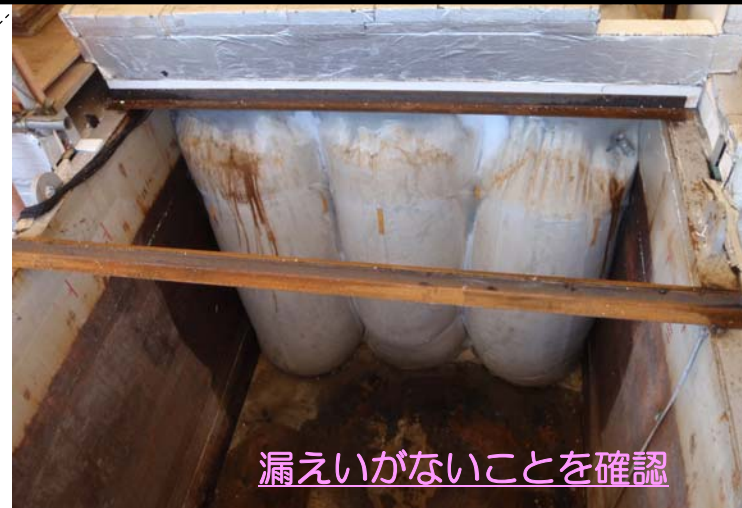
止水確認状況 CASE1 (10/12撮影)
