◎平成25年10月28日の原子力規制委員長からの指摘事項等を踏まえて取りまとめた緊急安全対策の進捗状況を報告

# 福島第一原子力発電所の 緊急安全対策進捗状況

平成26年3月20日  
東京電力株式会社

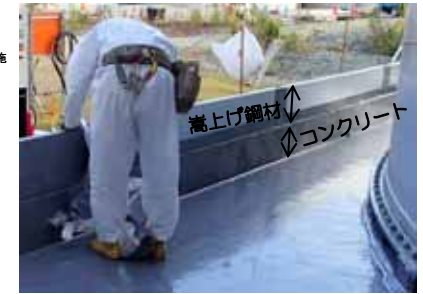
鋼製板による堰の嵩上げ実施状況

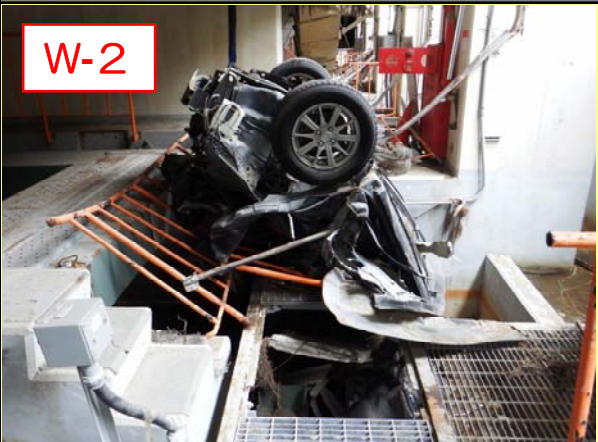
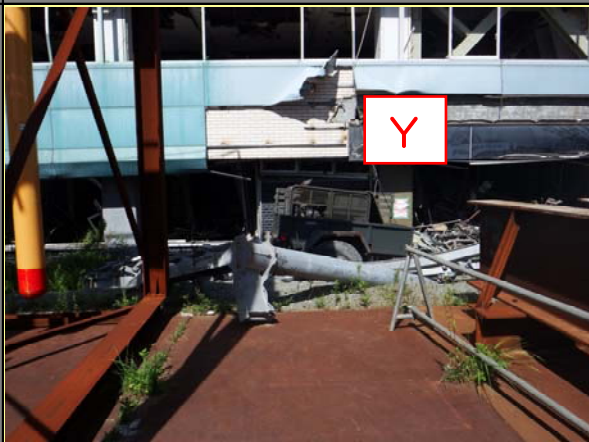
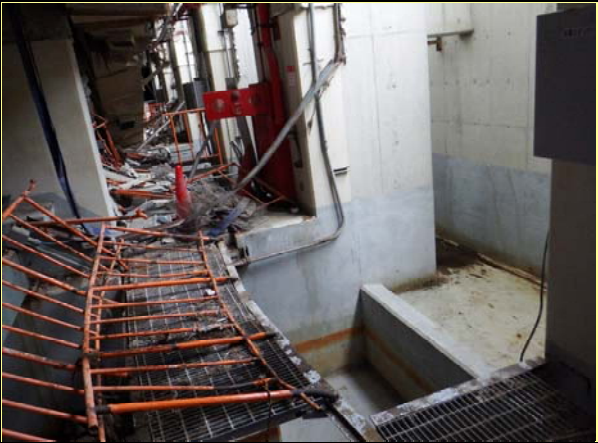
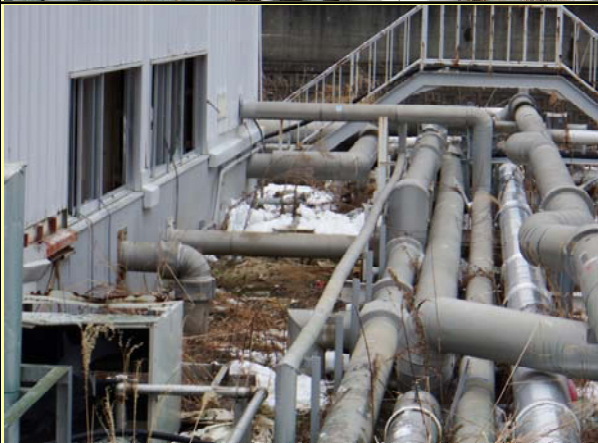
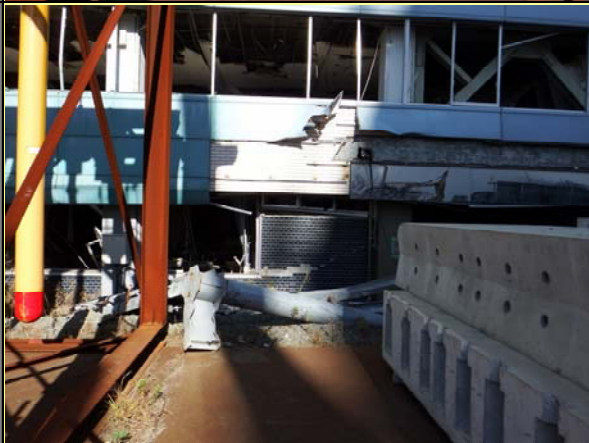
1/20 撤去完了		2/17 撤去完了		11/28 撤去完了

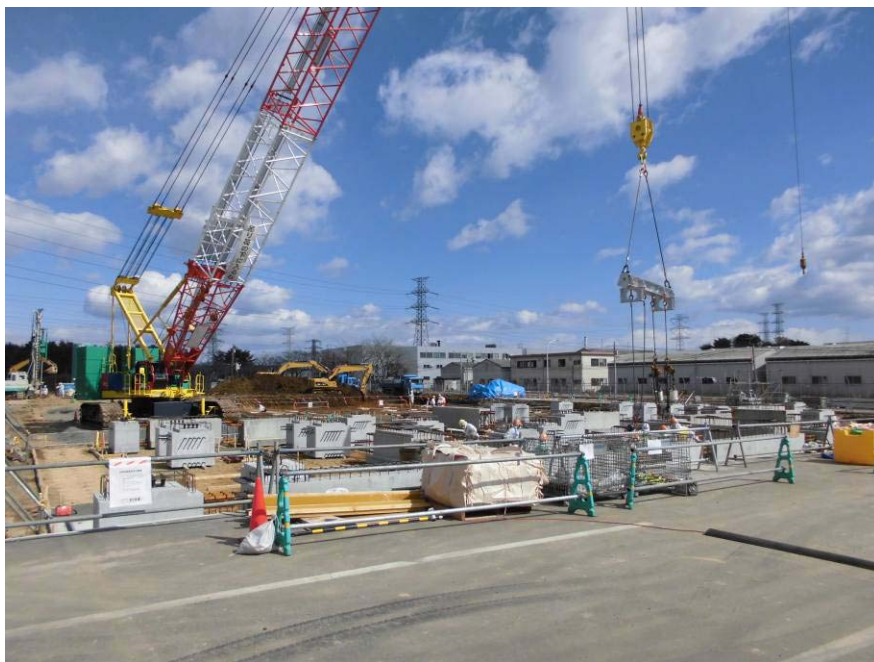
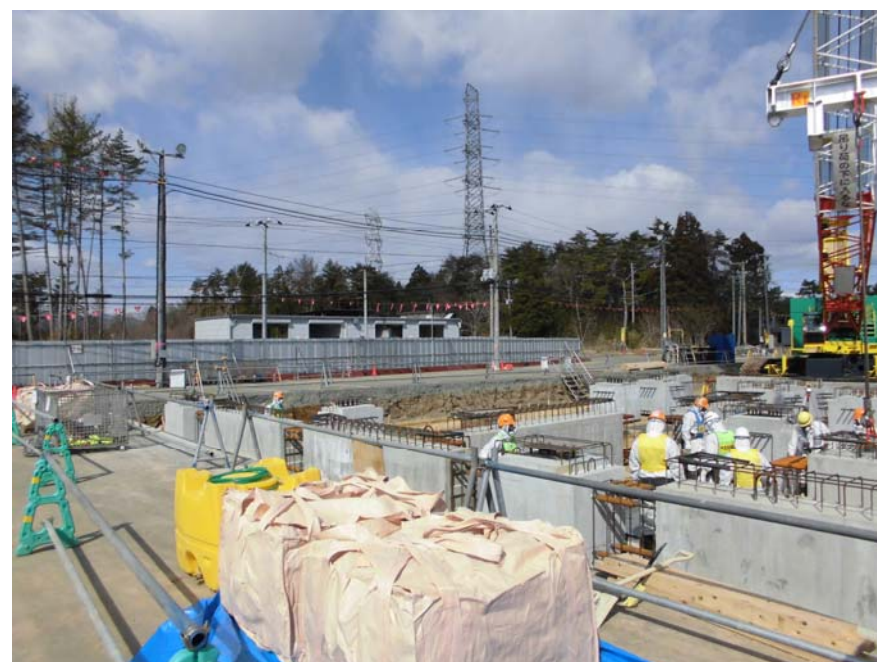
地盤改良、基礎等の工事を実施中。

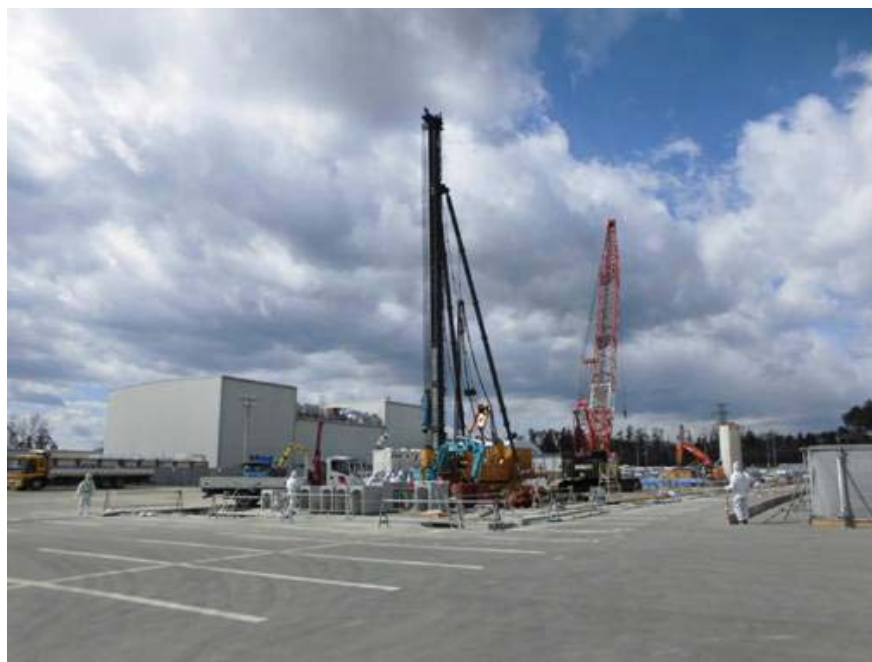
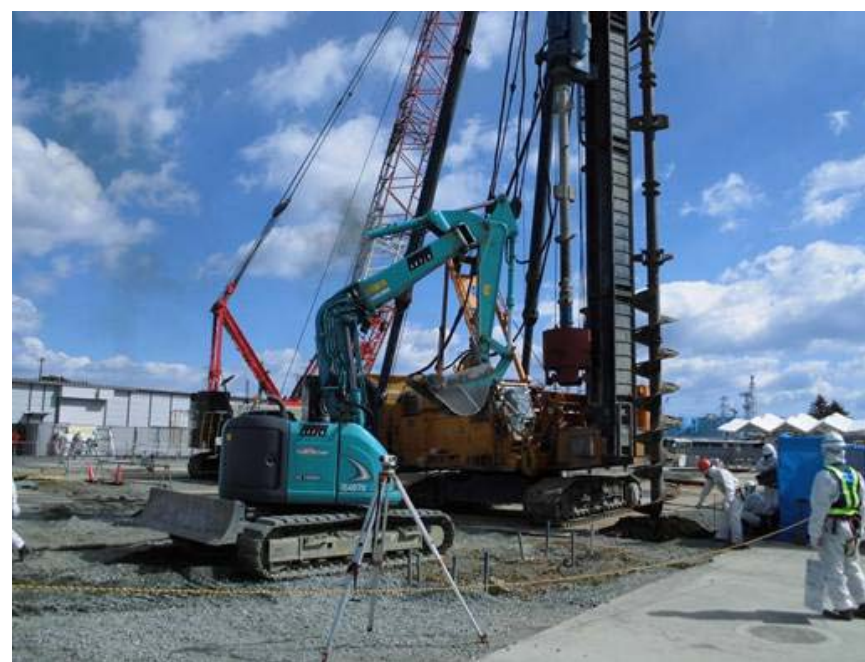
基礎工事を実施中（杭打ちなど）

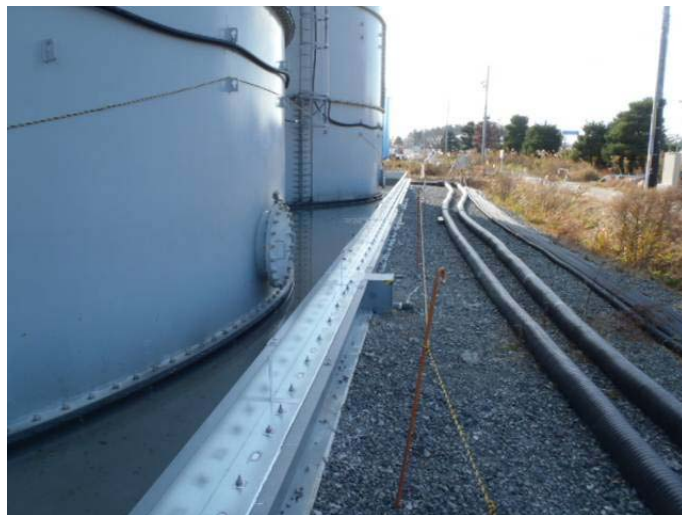
一般部（外側）

## 8. 溢水防止対策（鋼製板による堰の嵩上げ）

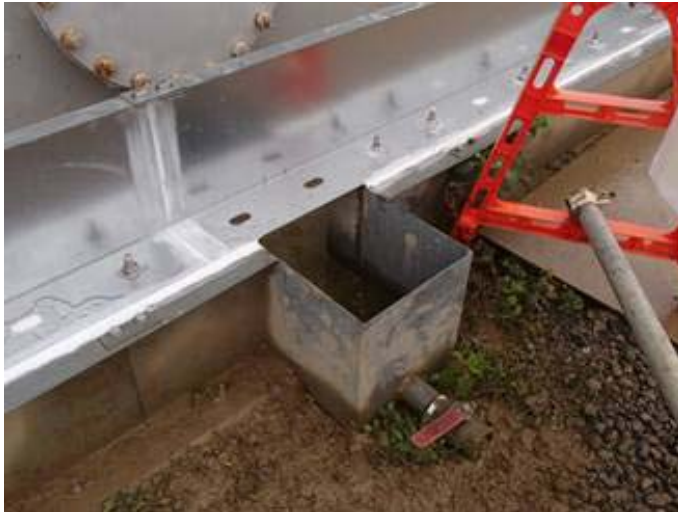
排水枡 閉塞前（外側）

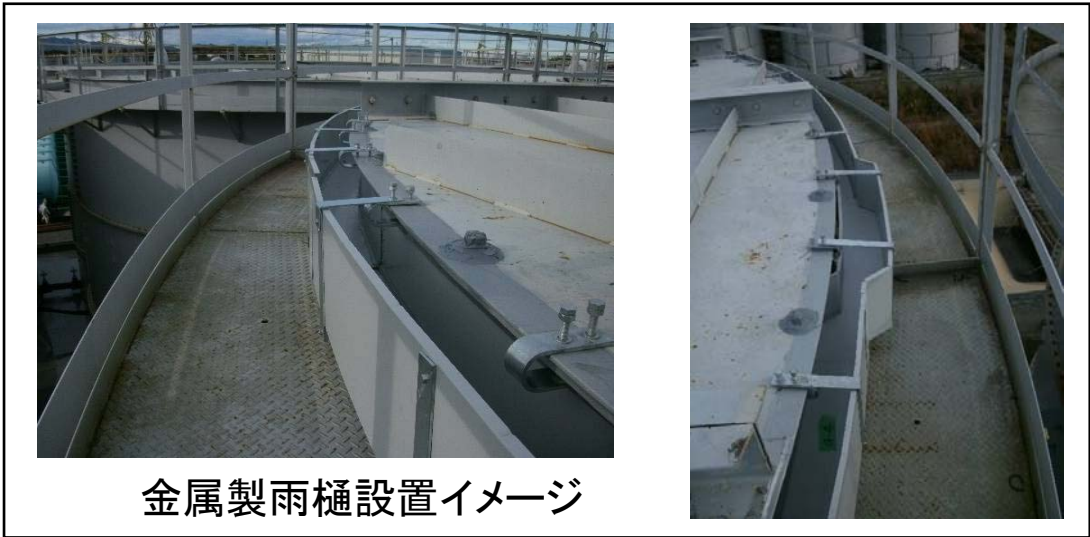
### 雨樋設置イメージ図

H6タンクエリアタンク上部天板部からの漏えいを受け  
雨水抑制の抜本対策を検討中

- ・タンク天端周囲に金属製の横樋を取り付ける。
- ・数基のタンク雨水を集合させ、排水管でコンクリート堰外へ排水する。

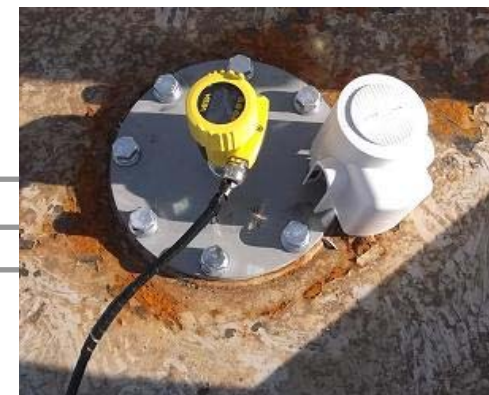
フランジ型タンクへの水位計の設置を完了し、H25.12/9より監視運用中。今後、水位データを評価し、警報設定値などの改善を実施する予定
