# 排水路の排水濃度低減対策状況について

2015年 4月 22日

東京電力株式会社

## 2. K排水路の汚染源調査の状況

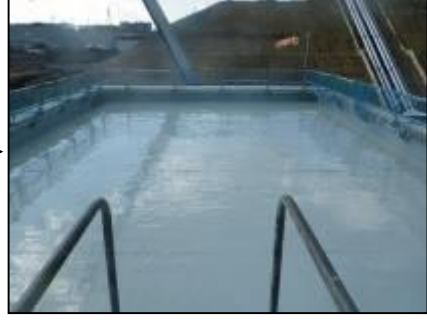
【写真③】ウレタン防水完了 (3月14日)

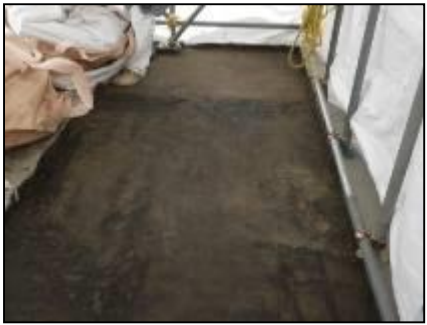
【写真⑥】仮設テント内ルーフブロック・敷砂撤去状況 (3月31日)
