福島第一・第二原子力発電所への 地震・津波の影響について

平成23年5月24日
東京電力株式会社

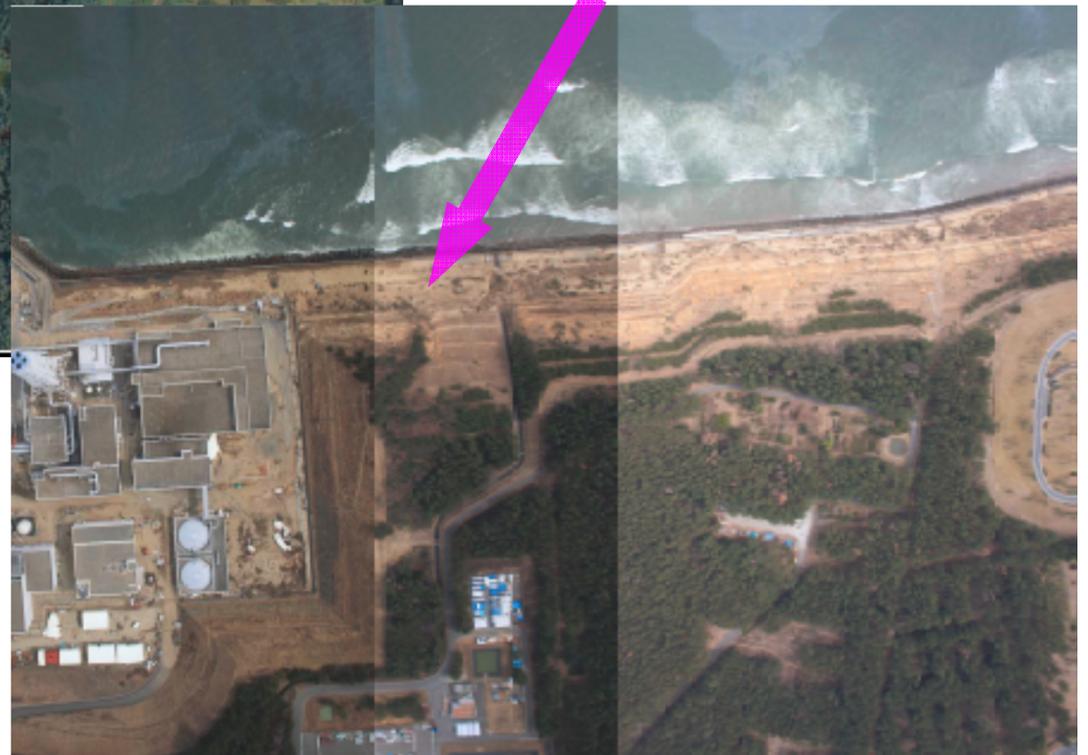
木がはぎ取られている

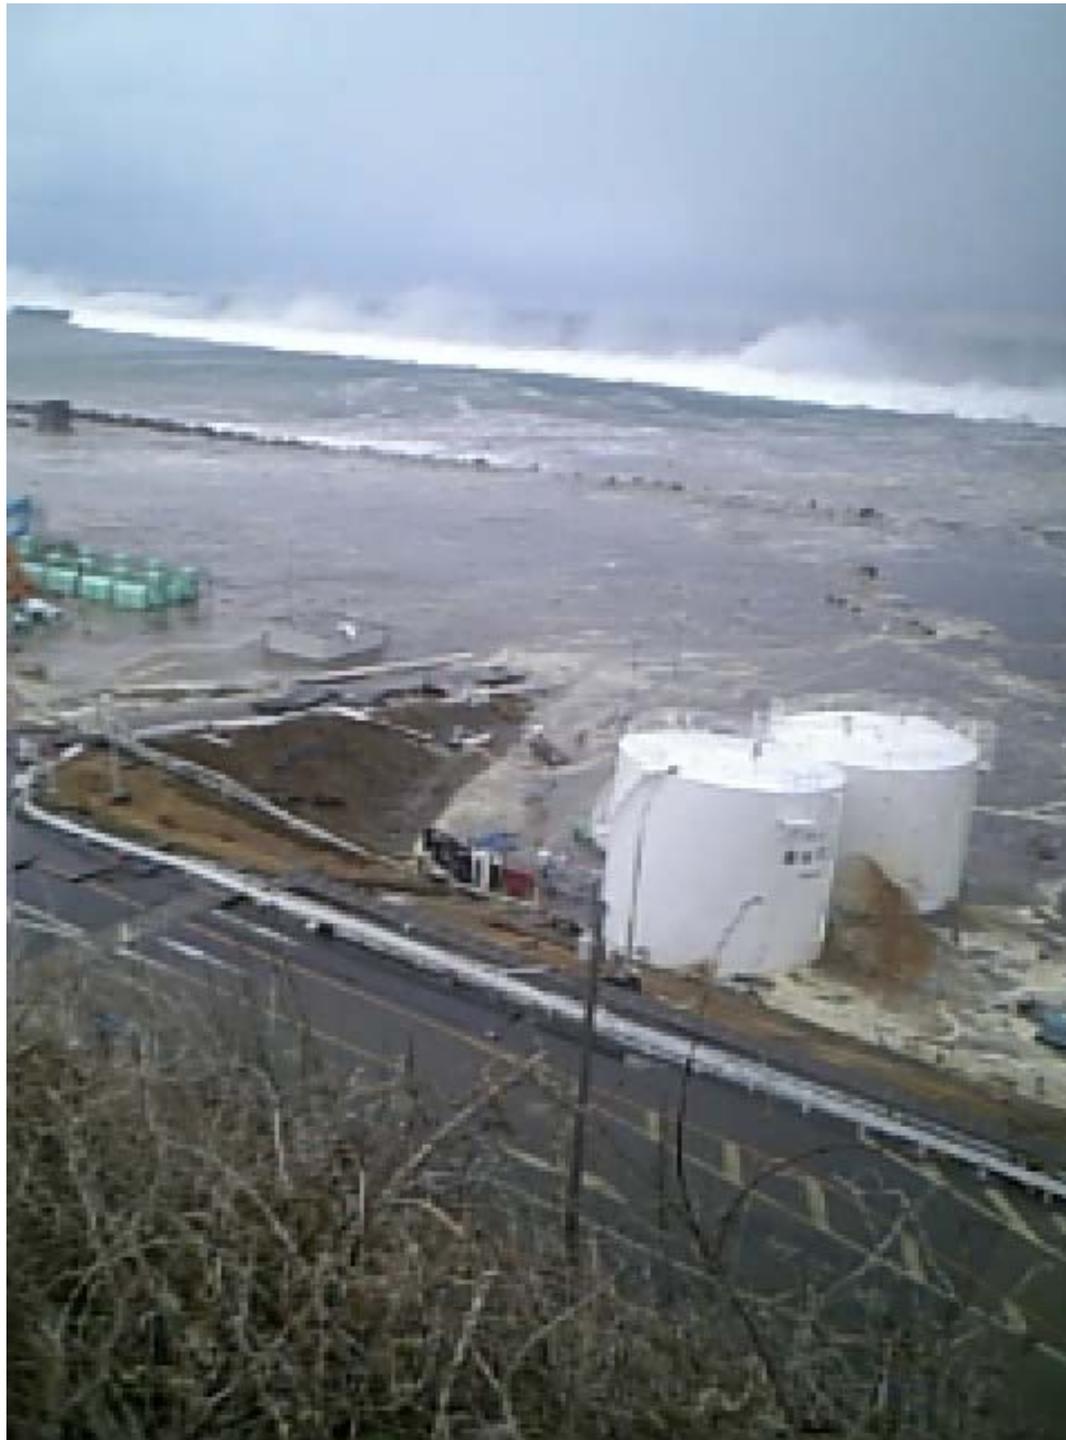
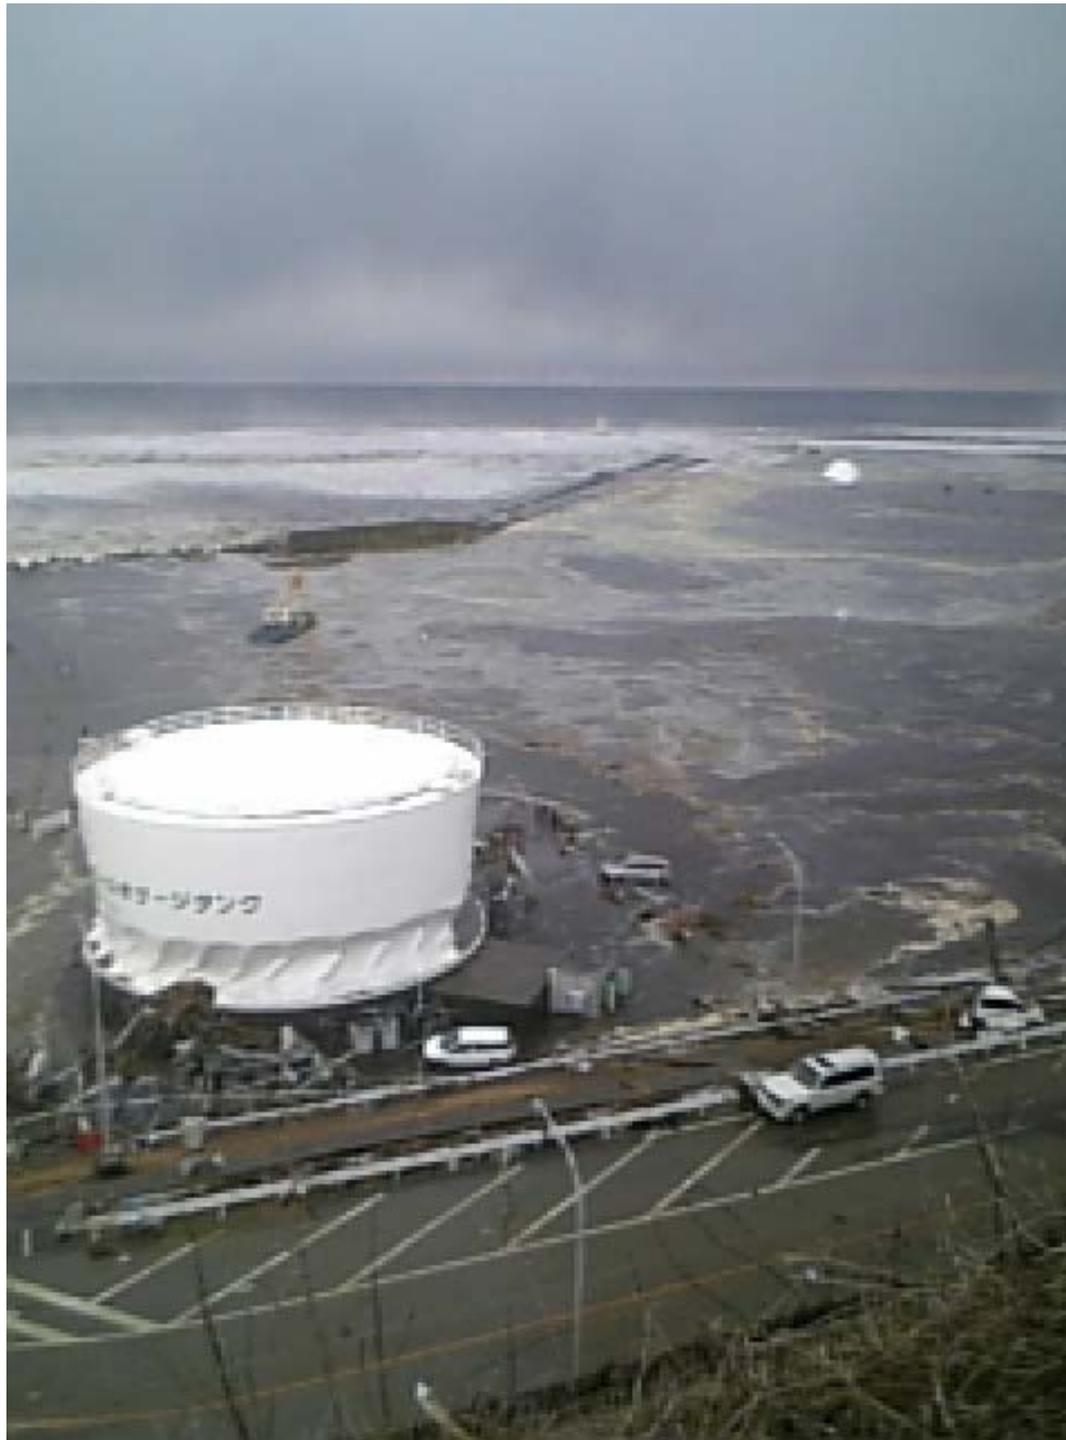
福島第一は、敷地全体に14m前後の津波が押し寄せ、
4～5mレベルの浸水深の被害

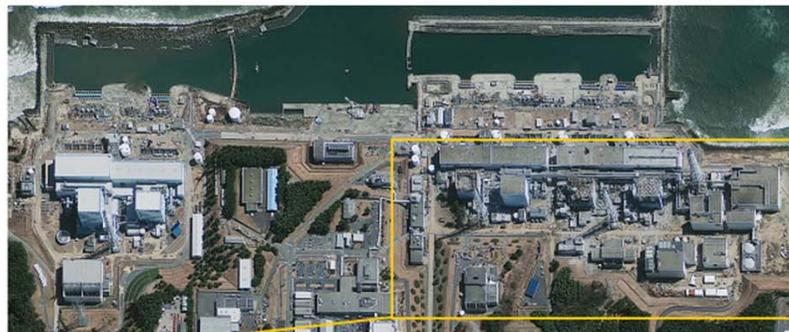
海から離れた
場所にも浸水

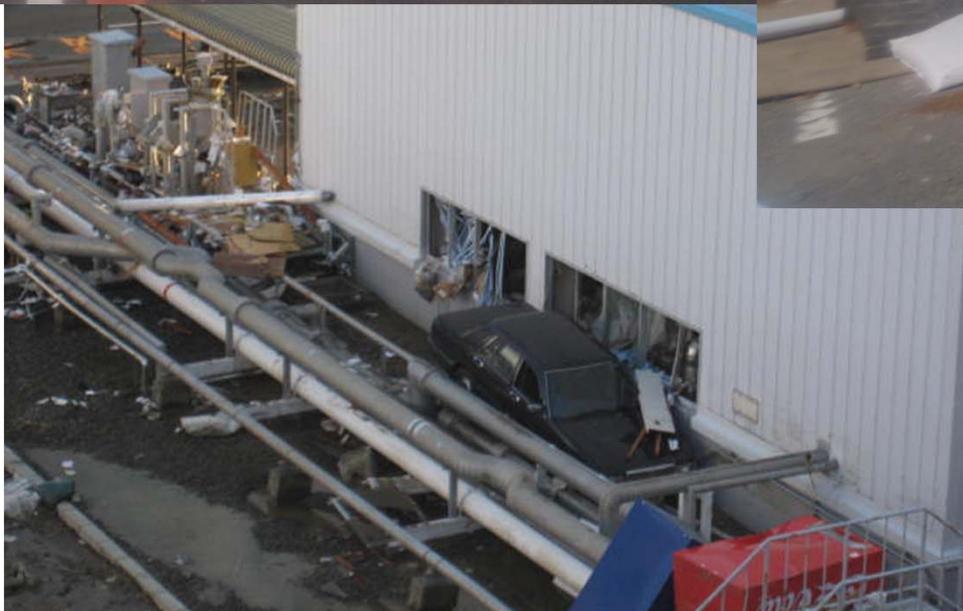
流された
クレーン車
(重量約45t)

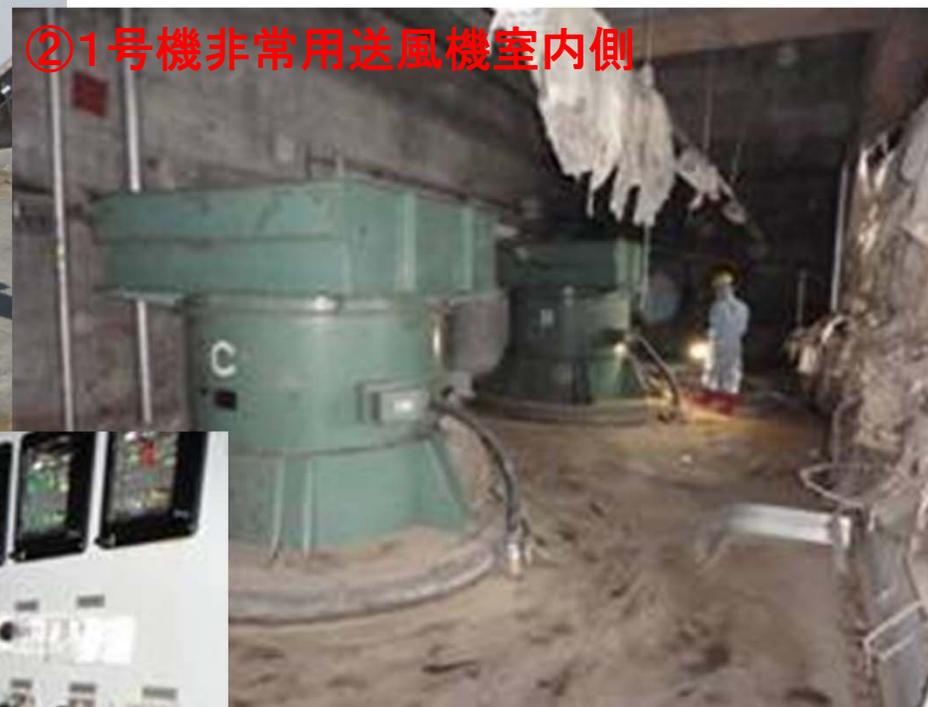
②1号機非常用送風機室内側

福島第二1号機原子炉建屋付属棟へ吸気ルーバーから浸水

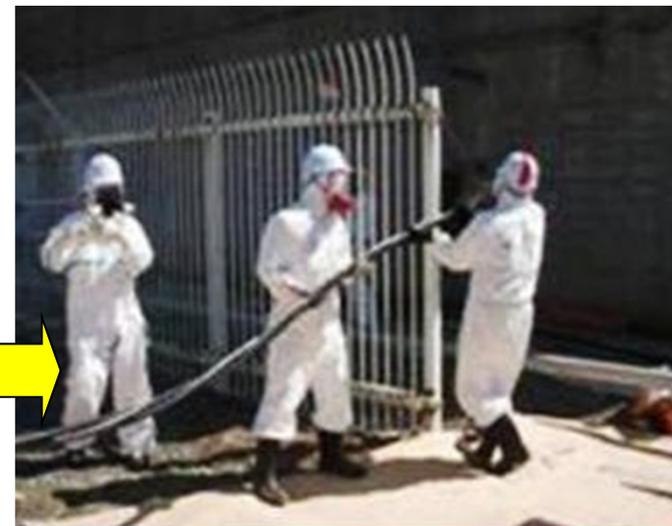
仮設電源敷設

ケーブルの引き回しは、
電気関係以外の社員も
動員して人力で実施

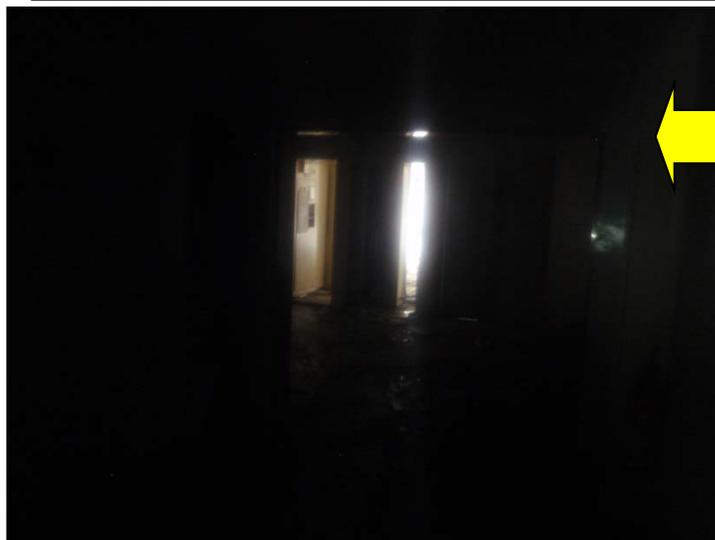
真っ暗な中での作業
サービス建屋入口を建屋
内から撮影。床にも散乱
物あり

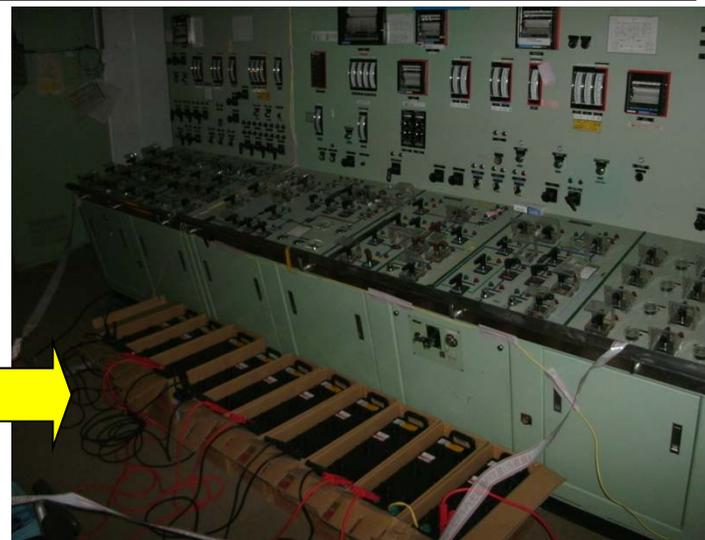
仮設計器電源
電源がないため、仮設
バッテリーをつないで計
器用電源として使用

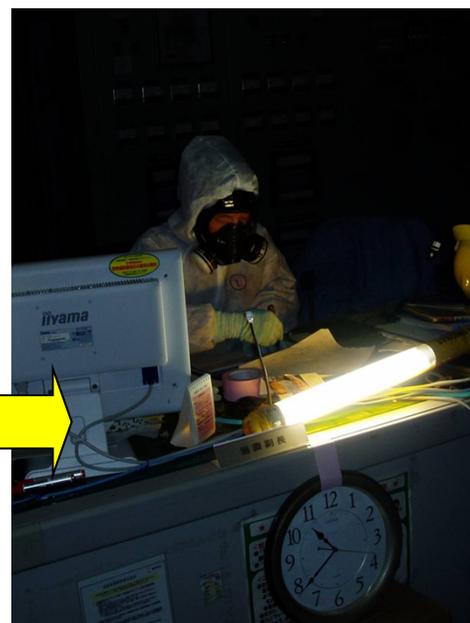
当直副長の監視
当直副長席の状況。真っ
暗の状態ですべてマスクを
つけて監視
