福島第一原子力発電所

1～3号機PCVガス(管理設備HEPAフィルタ入口側)の
凝縮水サンプリング結果について(全・トリチウム)

平成25年9月26日

東京電力株式会社

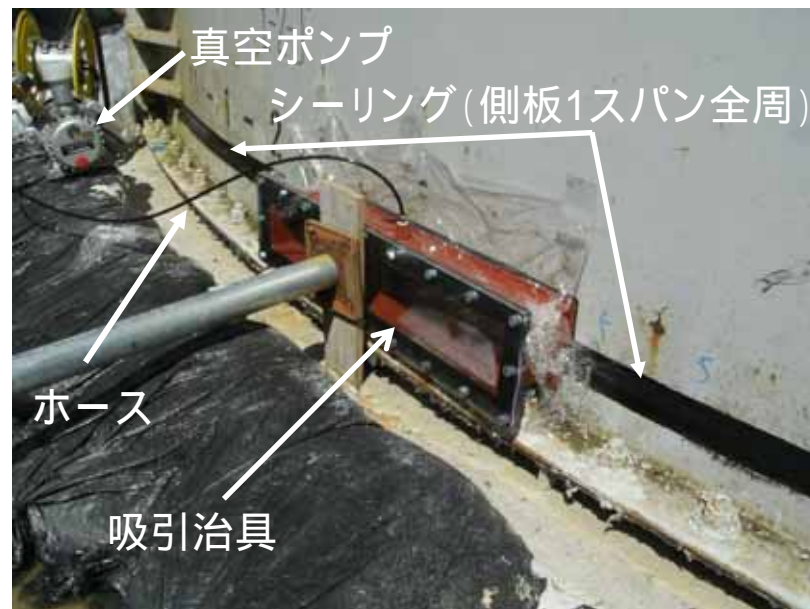
側板ーフランジ部断面図

側板バキューム試験

- タンク下部側板とフランジ部との溶接部のうち、比較的高線量が確認された箇所（さび部）について、局所的に吸引（ -0.06MPa ）を実施した（9/19）。
- 当該部から塗布した発泡剤からの継続的な泡の発生は確認されなかった。また、タンク内部に塗布した泡も吸い込まれなかった。

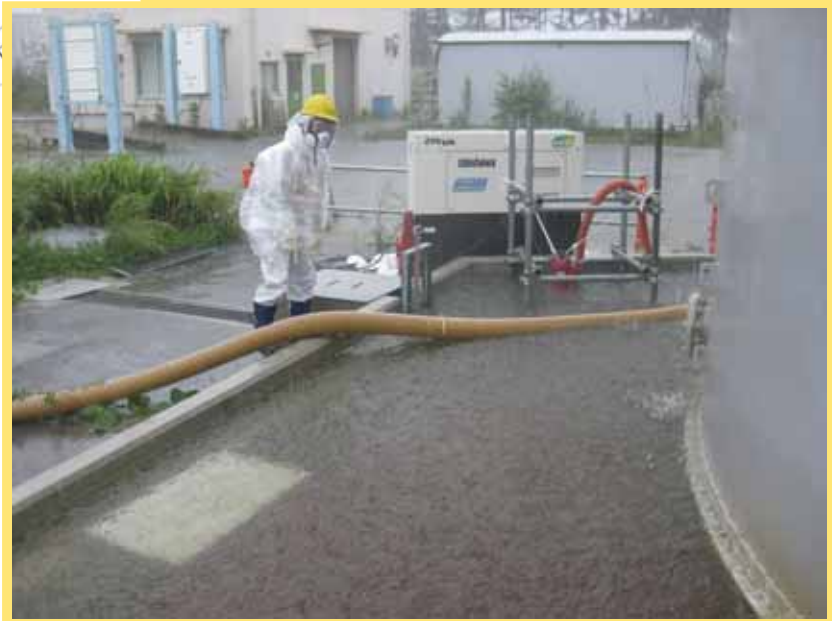
<Bエリア (南) の様子>

(提供: 東京電力株式会社 撮影日: 平成25年9月15日)

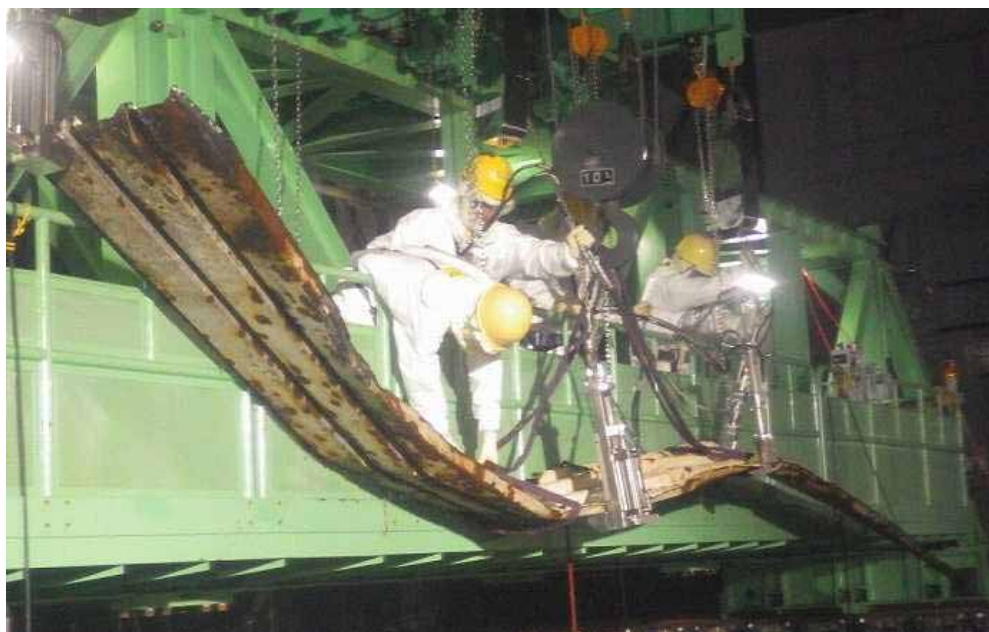
①原子炉ウェル内瓦礫（デッキプレート）

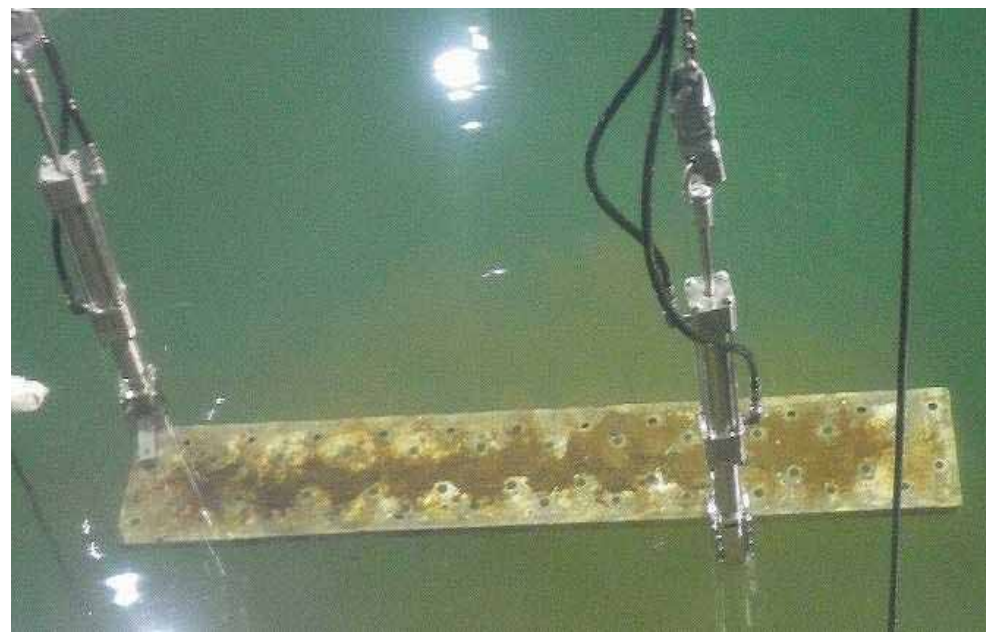
②使用済燃料プール内瓦礫（足場板）

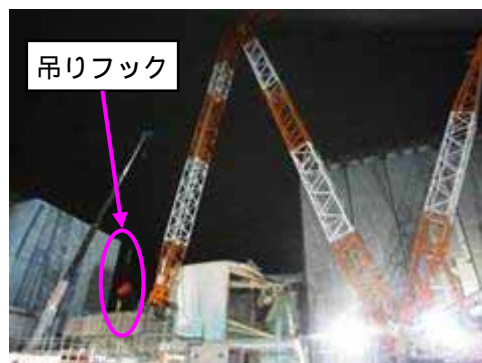
作業開始直後

9月5日の社内トラブル検討会で検討した安全措置計画(緊急)に基づき、当該クレーンのフックを120tラフタークレーンにより吊り、先端ジブマストを旋回させながら循環冷却設備などから離れた廃棄物処理建屋西側へ移動、地上に安定した状態で着床させた。

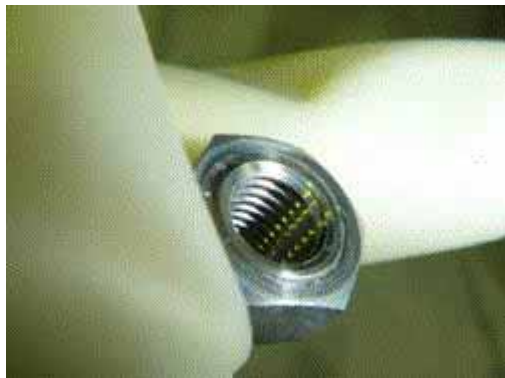
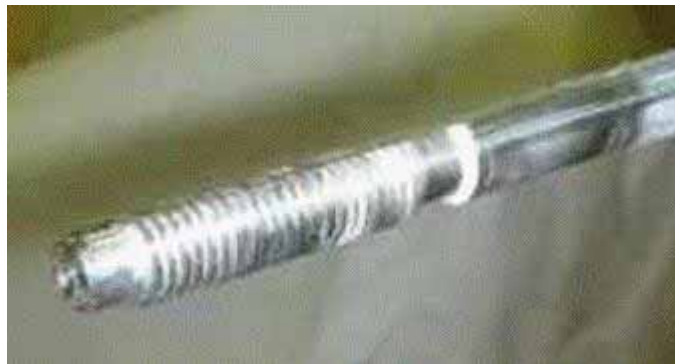
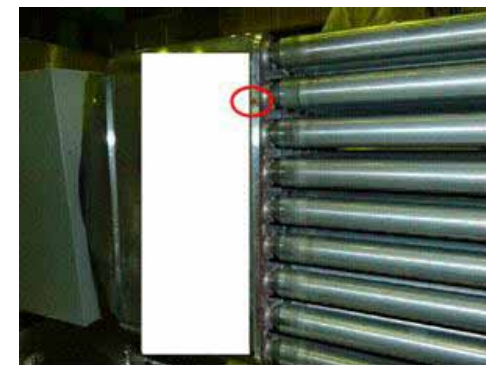
- 4号機SFPにある未照射燃料の調査（平成24年7月に2体取り出し）
 - 全体的に有意なキズも腐食もないことを確認。
 - 下部タイププレート的一部分に僅かな錆が見られた。

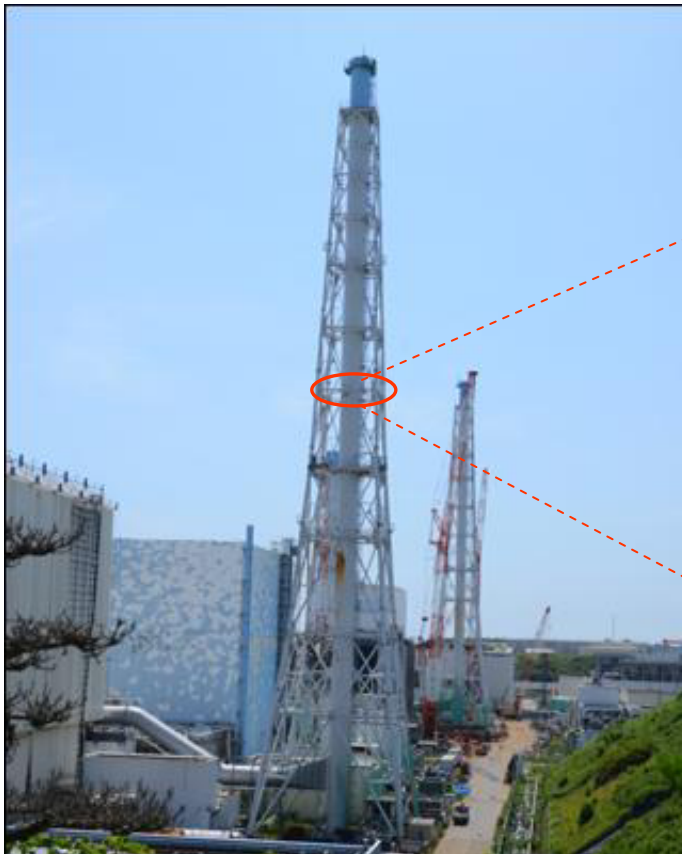
北側全景

- 破断箇所 : 4箇所 (北面・南面)
 - 破断の可能性がある箇所 : 4箇所 (南面・東面・西面)
- いずれも GL+66m付近の斜材接合部

損傷箇所の一例

撮影した写真データの画像分析を行い、より詳細に亀裂部評価、ボルトの健全性評価を実施する。
