廃炉・汚染水対策の方針について ～ 福島第一廃炉推進カンパニー～

平成26年3月25日
東京電力株式会社

汚染水に関わる現場進捗状況

平成26年4月7日

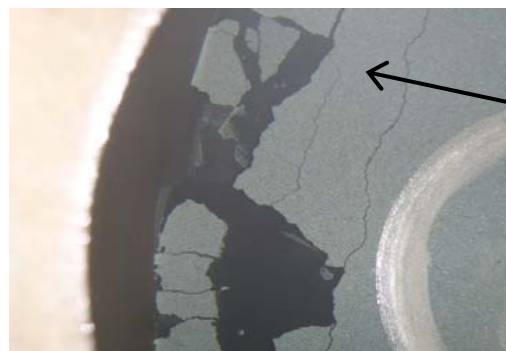
吸着塔7B内部
黒色の吸着材3の表層部に
微少な白い堆積物を確認。

酸性薬液注入前*		酸性薬液注入後	
	pH	Ca濃度	pH	Ca濃度
吸着塔4B 吸着材	12.2	0.1ppm以下	6.0	約145ppm
吸着塔7B 吸着材	7.3	約0.2ppm	2.1	約1ppm

吸着材表層の一部（10ml程度）をサンプル採取し、酸性薬液を加え、Ca濃度を測定した結果、Ca濃度が上昇。

吸着塔4B、7B共に内部に炭酸塩スラリーが存在していたと評価。
