ひび割れ調査図 (展開図)

柏崎刈羽原子力発電所 6号機 排気筒の点検結果

添付資料5 6号機非常用取水路の点検結果

損傷一覧表 6号機非常用取水路

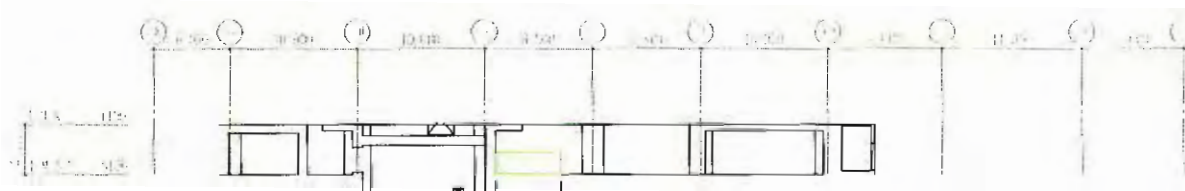
K6-B2F-2-N

仮造構のため
調査不可能

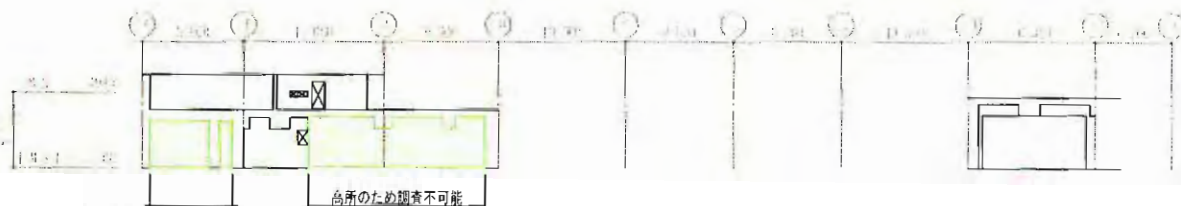
K6-MB2F-4-S

既査不可指定エリアのため調査不可能

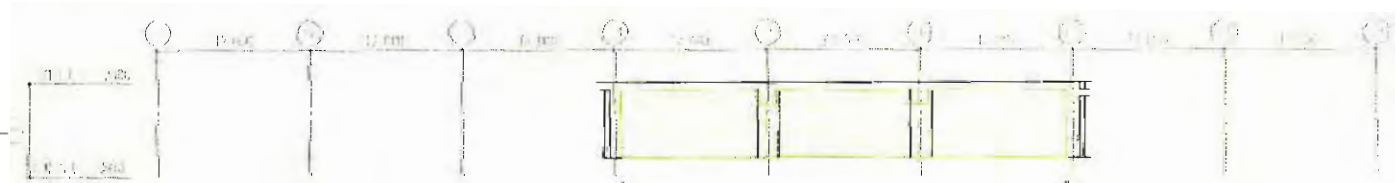
K6-B1F-C-E

高所のため調査不可能

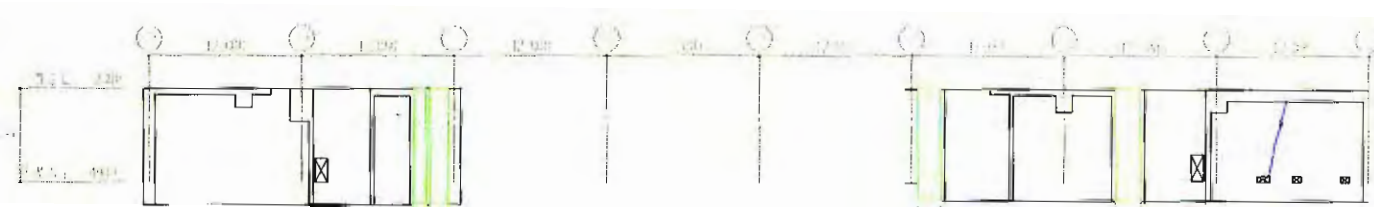
K6-B1F-D-W

ダクトスペース
のため
調査不可能

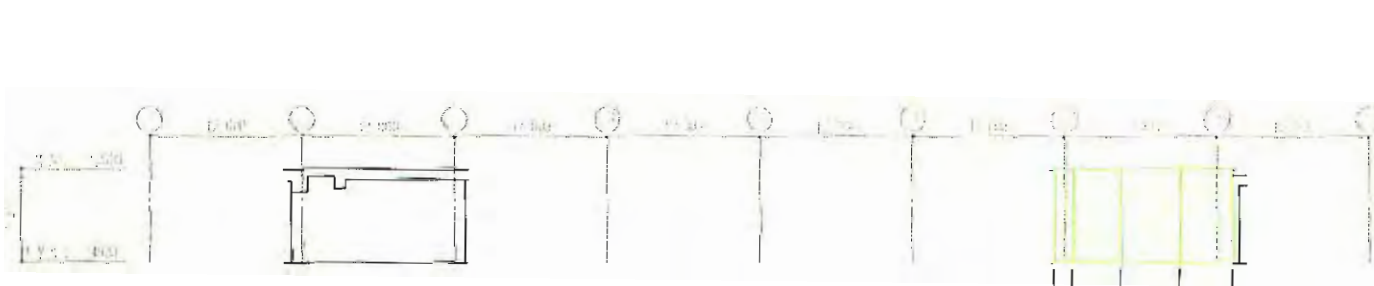
K6-B1F-E-E

高所
のため
調査不可能

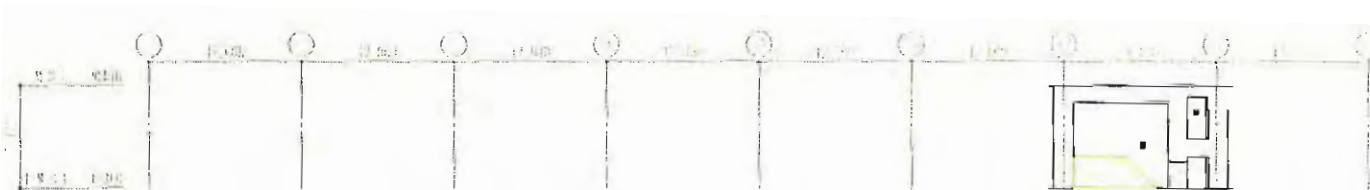
K6-1F-E-W

高所のため調査不可能

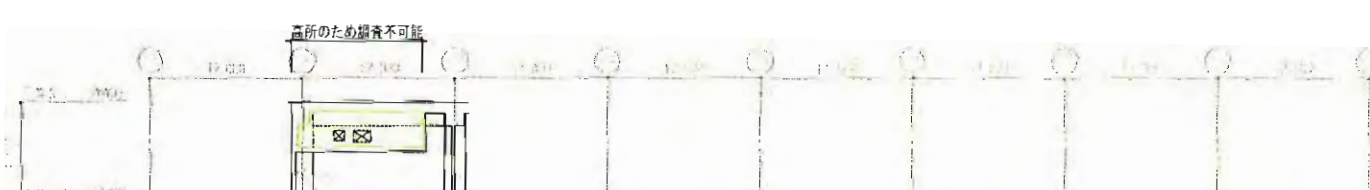
K6-1F-G-E

高所のため調査不可能

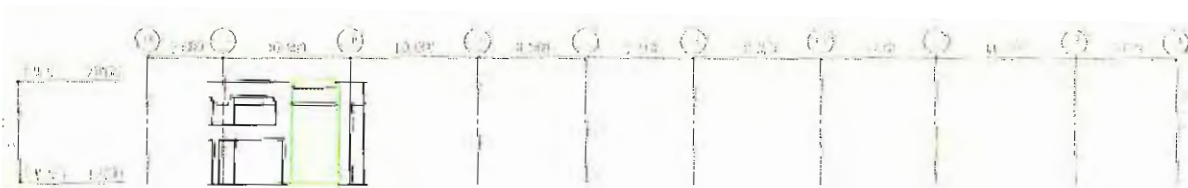
K6-1F-5-N

パイプシャフトのため調査不可能

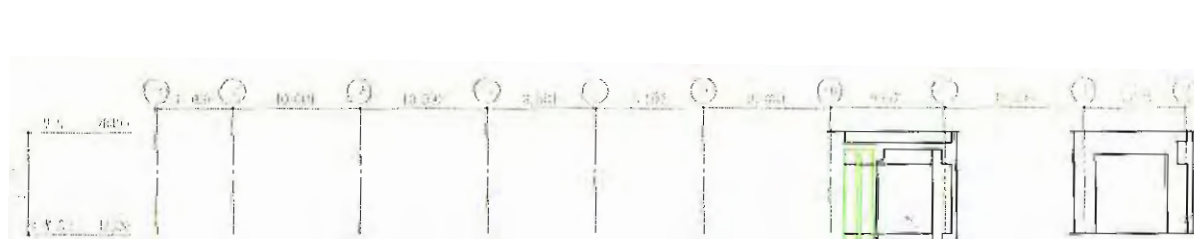
K6-1F-7-N

ダクトスペースのため調査不可能

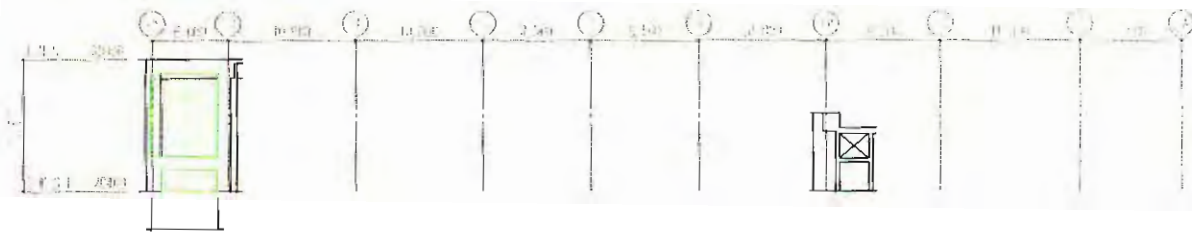
K6-2F-8-N

パイプスペースのため調査不可能
