柏崎刈羽原子力発電所1号機

新潟県中越沖地震後の設備健全性に係る
タービン建屋の点検・評価状況について

平成21年4月27日

東京電力株式会社

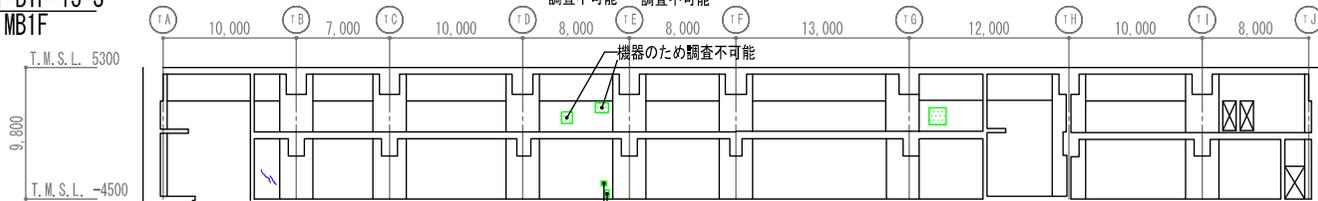
K1-B1F-13-S
MB1F

機器のため調査不可能

検出器のため調査不可能
電線連結箱のため調査不可能

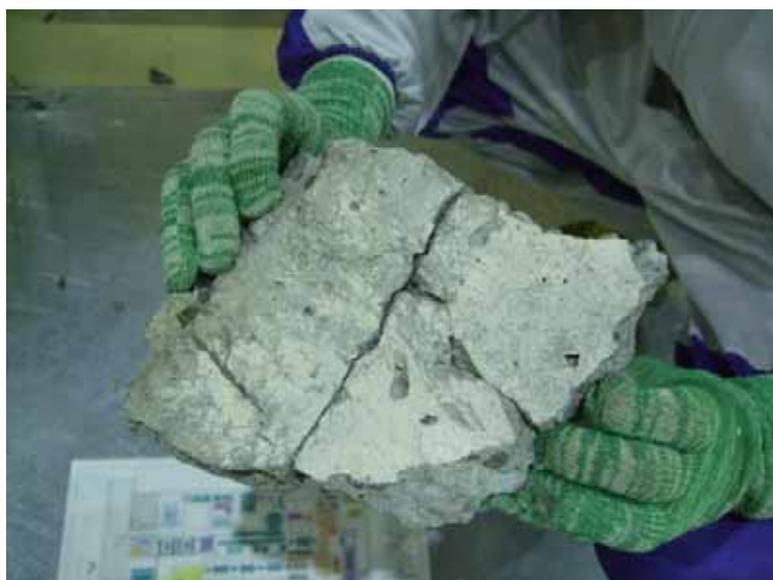
付図-2.1 落下したコンクリート片

平成21年1月14日に、柏崎刈羽原子力発電所1号機タービン建屋1階オペレーティングフロア（以下、オペフロという）でコンクリート片（大きさ：20cm×20cm×厚3cm、付図-2.1）の落下物が確認された。コンクリート片の発見場所を付図-2.2に、付図-2.3に発見場所の周辺状況を示す。
