発電用原子炉施設故障等報告書

東京電力ホールディングス株式会社

件名	福島第一原子力発電所 一時保管エリアにおける核燃料物質等の漏えい事象について
事象発生の日時	令和3年3月25日 18時25分 (福島第一規則第18条第11号に該当すると判断した日時) 令和3年5月20日 13時15分 (福島第一規則第18条第10号に該当すると判断した日時)
事象発生の場所	福島第一原子力発電所
事象発生の発電用原子炉施設名	福島第一原子力発電所構内 一時保管エリアW
事象の状況	<p>1. 事象発生時の状況</p> <p>1-1. 物揚場排水路水の全β放射能濃度上昇</p> <p>令和3年3月2日18時18分、福島第一原子力発電所構内の物揚場排水路に設置している簡易放射線検知器 (PSF: Plastic Scintillation Fiber Monitor) ※¹ (以下、「当該モニタ」という。) において「放射能濃度 (高)」警報 (設定値: 1,500 Bq/L) が発生した。(当該モニタにおける通常の放射能濃度の変動範囲は数 Bq/L~100 Bq/L程度)</p> <p>その後、同日18時45分に物揚場排水路内の当該モニタ近傍の水を採取し、放射能濃度を分析した結果、全β放射能濃度が890Bq/Lであった。</p> <p>なお、当該モニタ高警報が発生した前後で、敷地境界のモニタリングポスト及びダストモニタ、構内ダストモニタに有意な変動はなかった。また、当該モニタ高警報が発生した以降、1~4号機及び水処理設備のプラント関連パラメータに異常は確認されなかった。</p> <p>※1: 中心部に放射線に有感なポリスチレンを母材としたケーブル両端に光電子増倍管を接続し、β線とγ線を同時に測定する簡易型の放射線検知器のことで、各建屋、タンク、配管等からの汚染水の漏えいを検知するため、A排水路、物揚場排水路に設置している。</p> <p>1-2. 一時保管エリアにおける核燃料物質等の漏えい</p> <p>令和3年3月2日に当該モニタの放射能濃度が上昇したことを受けて調査していたところ、同年3月22日、物揚場排水路流域の西側高台にある放射性廃棄物を保管していた一時保管エリアW (以下、「当該エリア」という。) において、地表面 (アスファルト舗装) に70μm線量当量率※²が周囲と比較して有意に高い土の塊 (以下、「当該物質」という。) が複数あることを確認した。当該物質の70μm線量当量率は最大13 mSv/h (3月24日測定) で、1箇所はゲル状の物質を含んでいた。</p> <p>※2: 70μm線量当量とは、β線やγ (X) 線などの外部被ばくによって皮膚が受けた線量 (皮膚の等価線量) の評価に用いられ、皮膚の身体表面から70μmの深さの組織の線量当量をいい、単

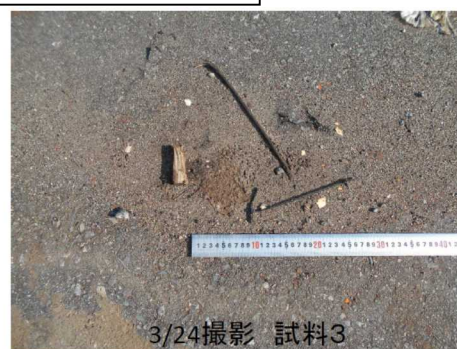
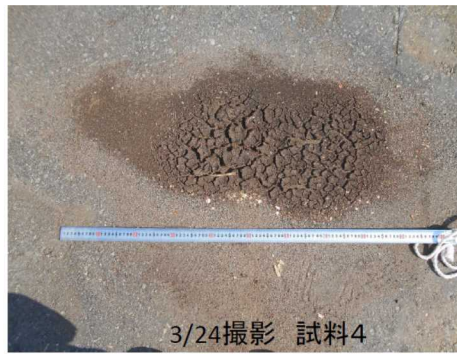
当該物質の大きさ

70 μ m線量当量率で最大 13mSv/h

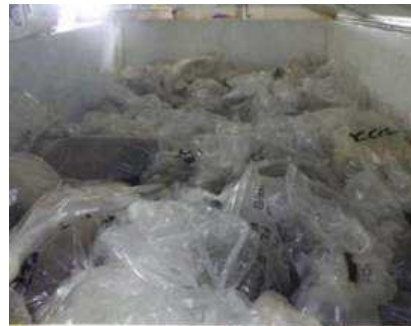
蓋開け作業

上部からの確認状況

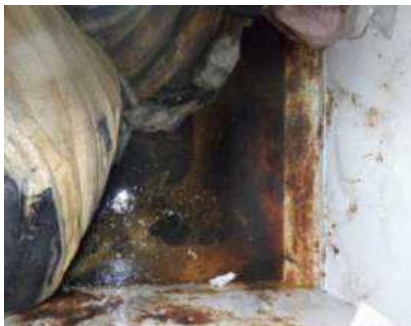
4月2日に当該コンテナ内に収納されている放射性廃棄物（全体の1/4程度の量）をコンテナから取り出して、コンテナ内部から腐食箇所周辺を確認したところ、コンテナ内部の底面が錆びた状態で表面が薄く湿っていること及びコンテナ内部に補修材らしきものがあることを確認した。

表面が薄く湿った底部

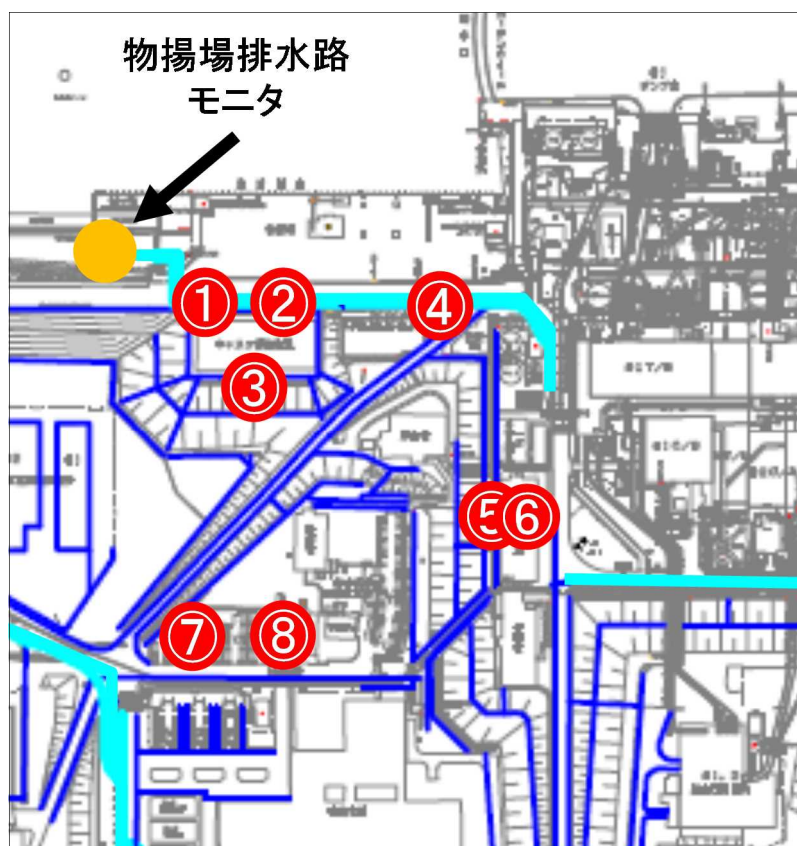
流入箇所を特定するための放射能濃度調査結果

- 物揚場排水路上流のサンプリング結果、確認できる範囲では通常とは異なる水の流入は無かった。
 - ②側溝 (キャスク保管庫南側) の水の放射能濃度と、物揚場排水路水の放射能濃度が同じような傾向 (Cs-137 に比べて全βが高い傾向) であった。
 - ⑤～⑦では全βとCs-137濃度が同程度であった。
 - ⑧現バッファータンク内の水の全βは、物揚場排水路 (3/2 18:45 採取) の結果よりも低濃度であった。

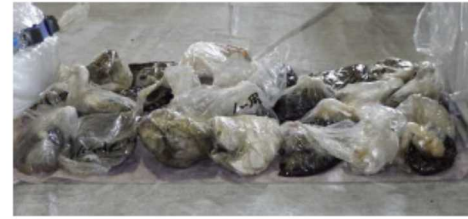
取出し中 (15~30袋/回)

水分を多く含んだ吸水シート

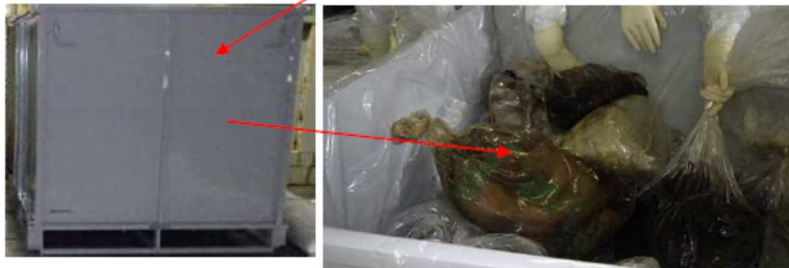
取出したものは、1m²容器(内袋有)へ収納

ビニール類、他

- 当該エリアに保管されていた、腐食が確認された当該コンテナの内部調査結果

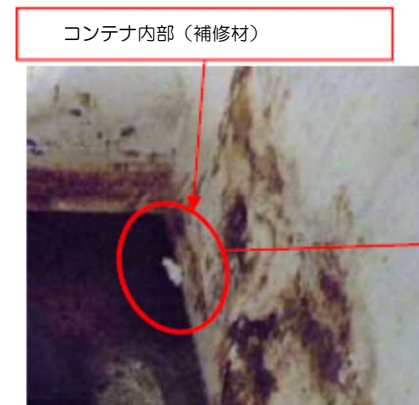
スミア採取ポイント		表面汚染密度 (Bq/cm ²)	コンテナ内部底面 スミア採取ポイント	
①	コンテナ内部底面1	6.9E+02		 
②	コンテナ内部底面2	> 1.4E+03		
③	コンテナ内部底面3	2.7E+02		
④	コンテナ内部底面4	1.4E+02		
⑤	コンテナ内部底面5	9.6E+02		
⑥	コンテナ内部底面6	> 1.4E+03		
⑦	コンテナ内部の補修箇所付近	1.2E+03

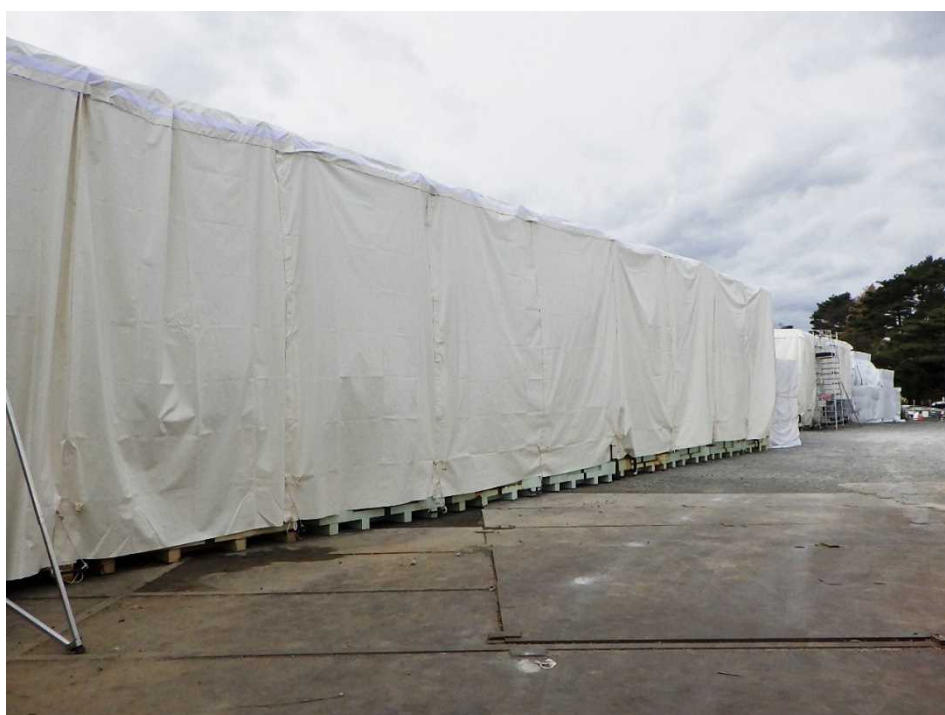
仮設シート養生

耐候性シート養生

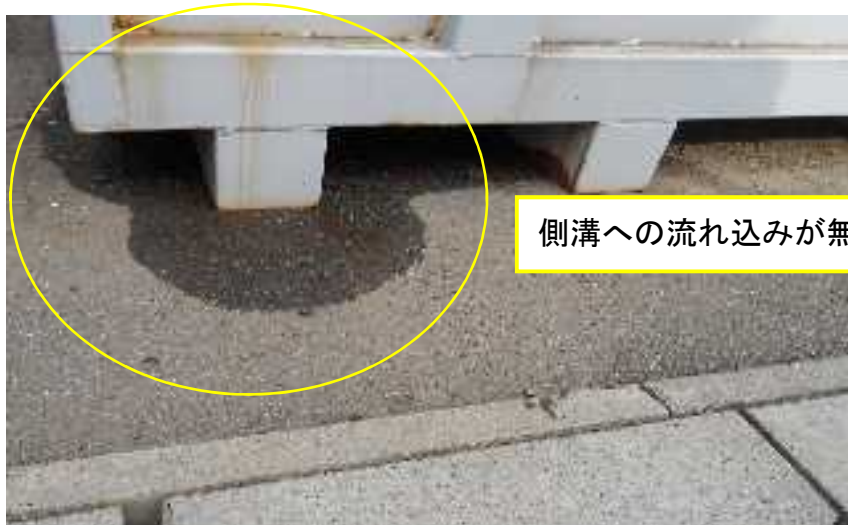
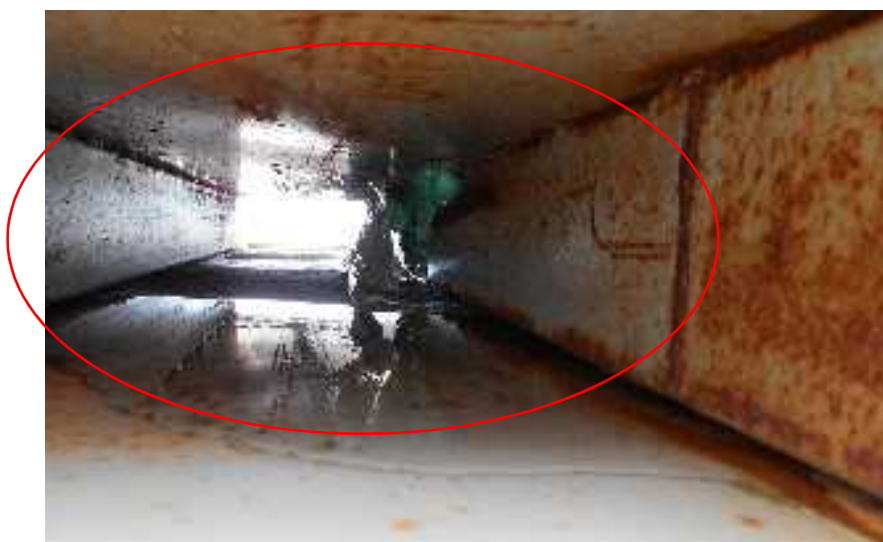
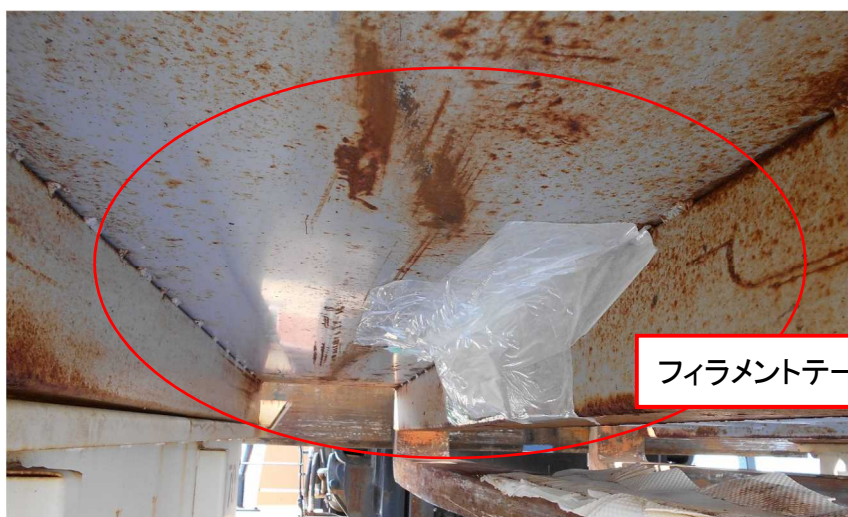
- 令和3年11月1日分 (1件目)

コンテナの内容物確認結果

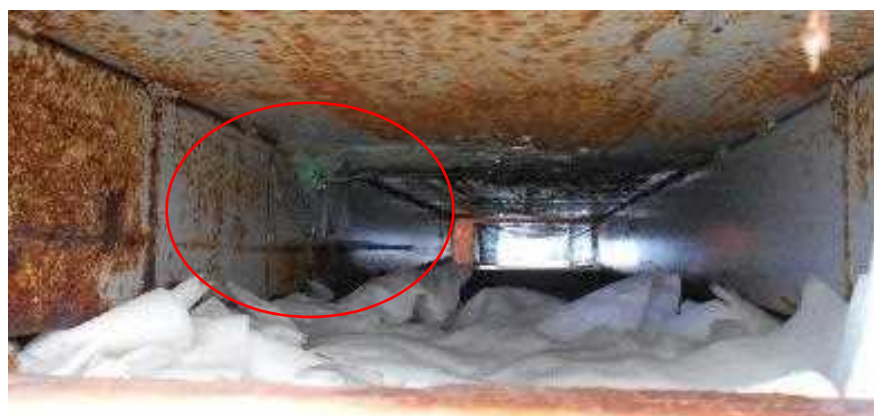
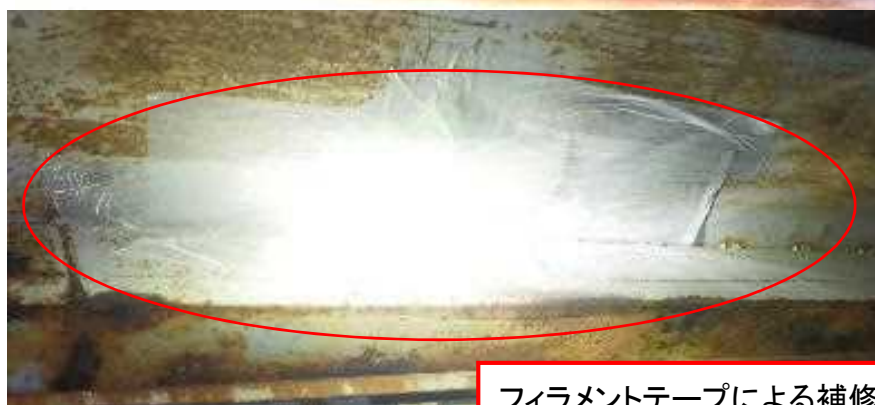
- 令和3年11月1日分 (2件目)

コンテナの内容物確認結果
