発電用原子炉施設故障等報告書

東京電力ホールディングス株式会社

一時保管エリアに保管していたノッチタンクからの
核燃料物質等の漏えい事象について

令和4年 2月 提出

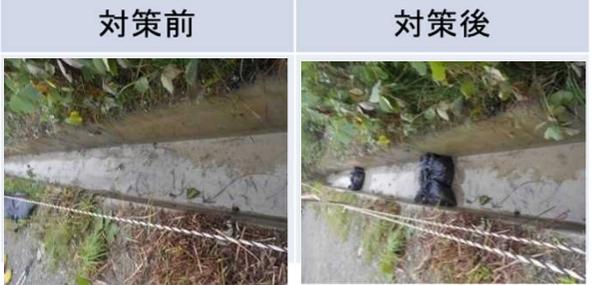
ゼオライト土嚢を設置（7月7日）

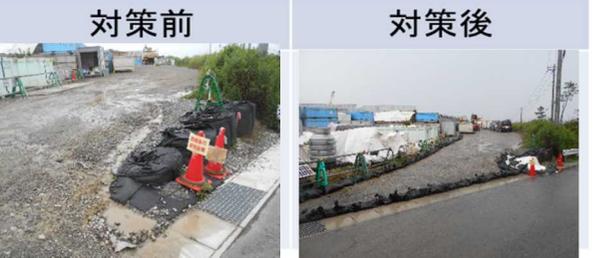
ゼオライト土嚢を設置（7月11日）

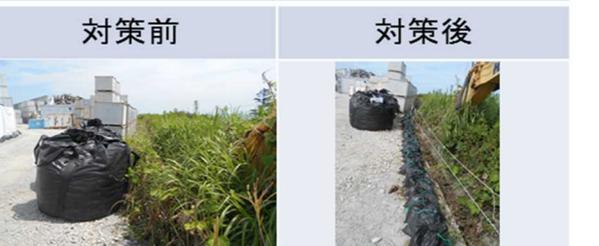
ゼオライト土嚢を設置（7月26日）

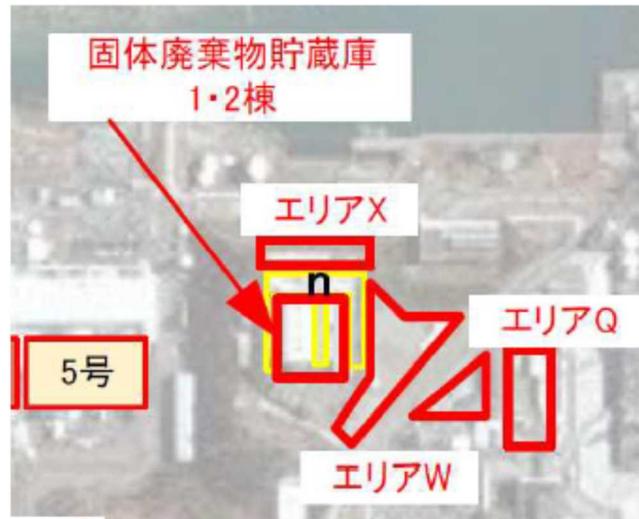
地点	線量当量率 [$\mu\text{Sv/h}$]		備考
	1cm線量	70 μm 線量	
①	9.0	12	貫通部
②	9.0	12	貫通部
③	7.0	10	
④	5.0	10	
⑤	4.0	4.0	地面
⑥	7.0	11	貫通部
⑦	7.0	14	貫通部
⑧	8.0	9.0	
⑨	7.0	9.0	
⑩	4.0	4.0	地面

シート養生前

シート養生後

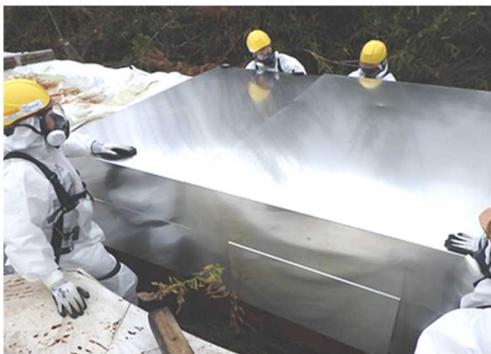
金属製カバー設置状況

その後、天板に穴が確認されたノッチタンク2基について、12月6日から7日にかけてノッチタンク天板に腐食進展防止のための塗装を施した上で金属製のカバーを設置し、その上から耐候性シートによる養生を実施した。

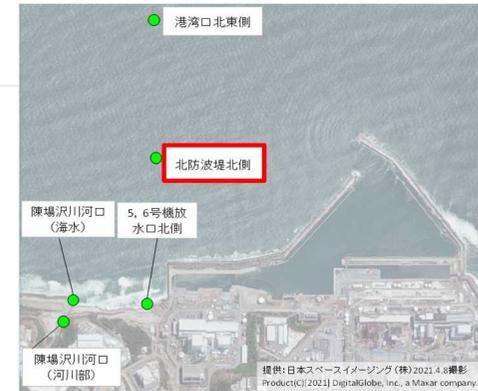
・北防波堤北側

陳場沢川河口付近における海水の分析結果（平成30年5月1日～令和3年7月27日）

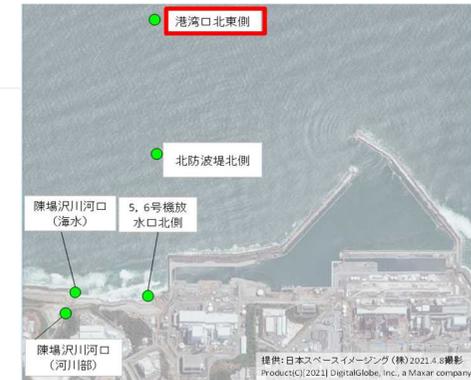
・港湾口北東側

陳場沢川河口付近における海水の分析結果（平成30年5月1日～令和3年7月27日）
